3. INVENTARIO, CLASIFICACIÓN DE DAÑOS Y MANTENIMIENTO RED MATRIZ

3.1. REGISTRO HISTÓRICO

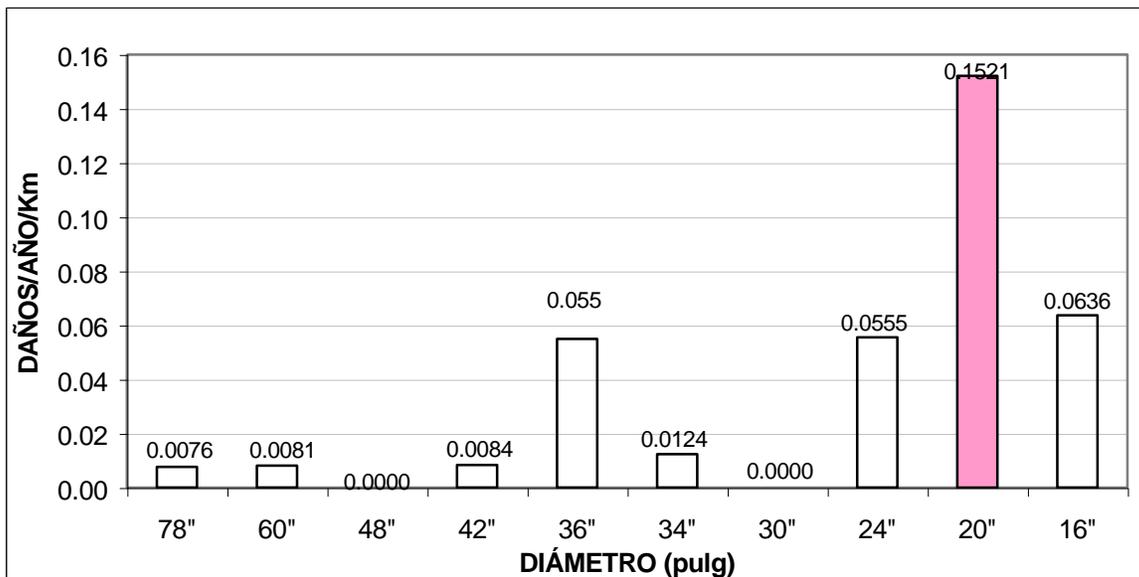
Gráfica No. 3.2.1. Diámetros vs Índice Daños/Año/Km

Nótese que el indicador daño /año / km, es más representativo, ya que el número de daños se encuentra directamente relacionado con la longitud de tubería instalada. El mayor valor para este indicador lo obtienen las tuberías de 20" con el 0.1521 de daños por año y por kilómetro el cual representa el 21.76 % del total de daños presentados en la última década, según la clasificación por diámetros. A los diámetros de 20" le siguen las tuberías de 16" con un índice de 0.0636 daños/año/km. (Tabla No. 3.2.4 y Gráfica No. 3.2.1).

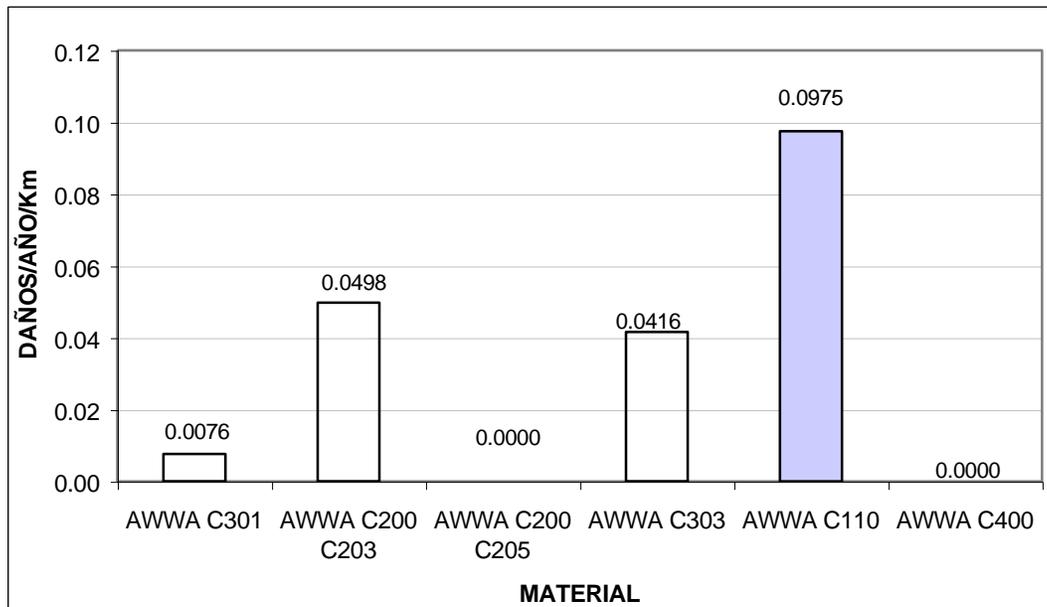
Gráfica No. 3.2.2. Material vs Daños/año/Km

De la Tabla No. 3.2.5 y la Gráfica No. 3.2.2 se tiene, que las tuberías con norma de fabricación AWWA C110 presentan el mayor índice de daños promedio anual por kilómetro, para la última década con un índice de 0.0975, seguidas de las tuberías con Norma de fabricación AWWA C200 - C203.

Se destaca que las tuberías con norma AWWA C110 en su gran mayoría son de diámetro de 16", mientras que para las AWWA C200 - C203 su diámetro varía entre 16" y 60".

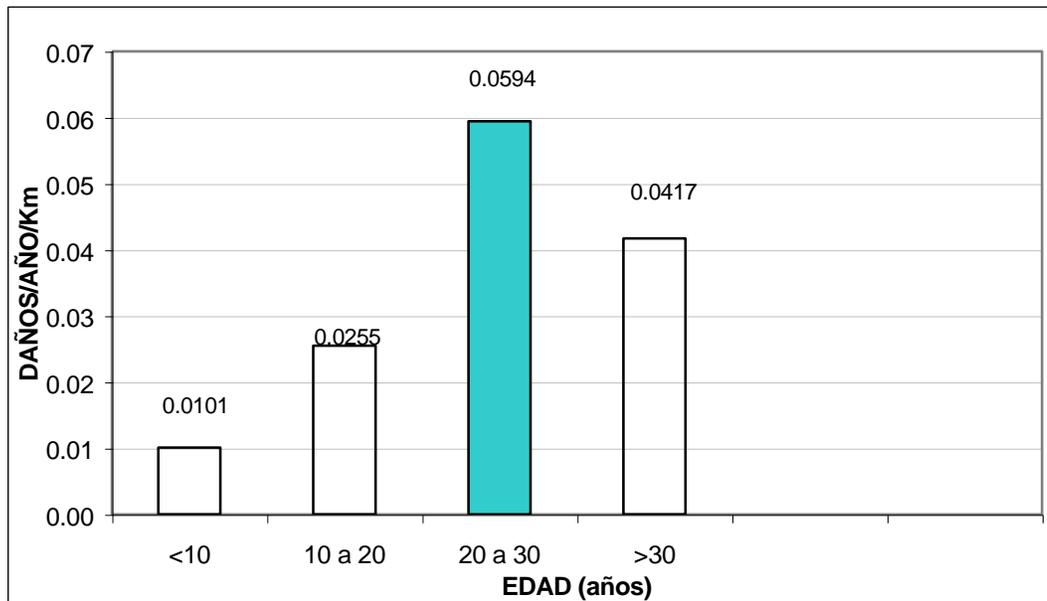
Grafica No. 3.2.3. Daños/Año/Km vs Edad

Como se puede observar, las tuberías instaladas entre 1970 y 1980, es decir con edades entre 20 y 30 años, presentan el mayor índice de daños / año / km, con el 0,0594, y para las tuberías con más de treinta años este valor es de 0,0417 daños por año por kilómetro ocurridos en la última década y según esta clasificación.
