8. ANÁLISIS Y EVALUACIÓN DETALLADA DE LA RED MATRIZ PARA SU REHABILITACIÓN

8.1. METODOLOGÍA Y ANÁLISIS PARA LA REHABILITACIÓN DE LA RED MATRIZ

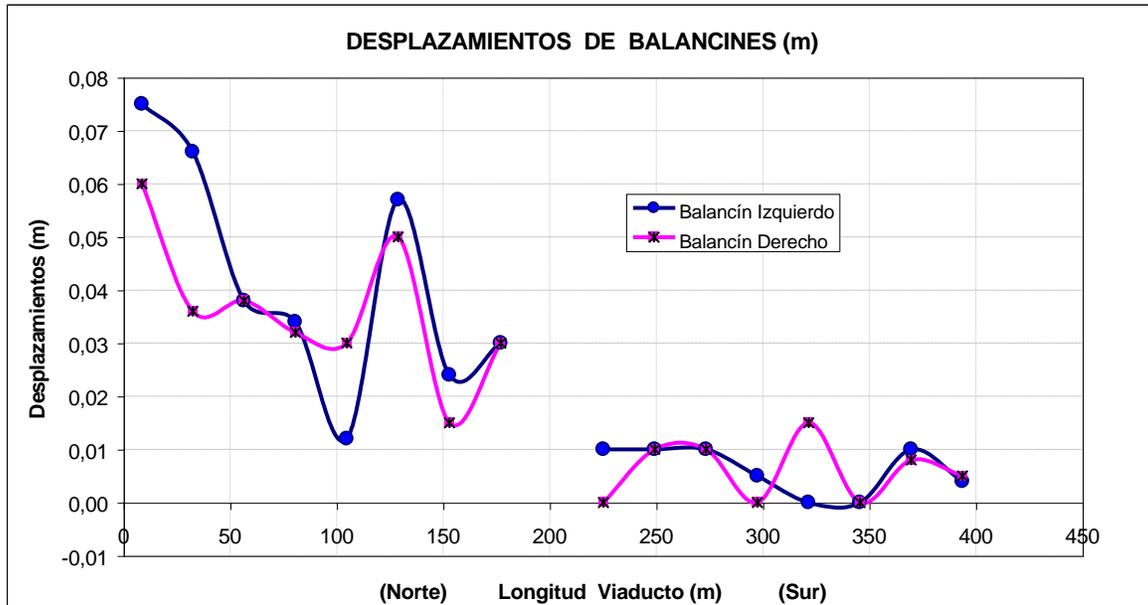
Figura 8.3 Esquema de desplazamiento para balancines

*Tabla No. 8.3.17. Perfil actual del viaducto sobre el Humedal del Teusacá (Línea Tibitoc-
Usaquen) y cálculo de asentamientos*

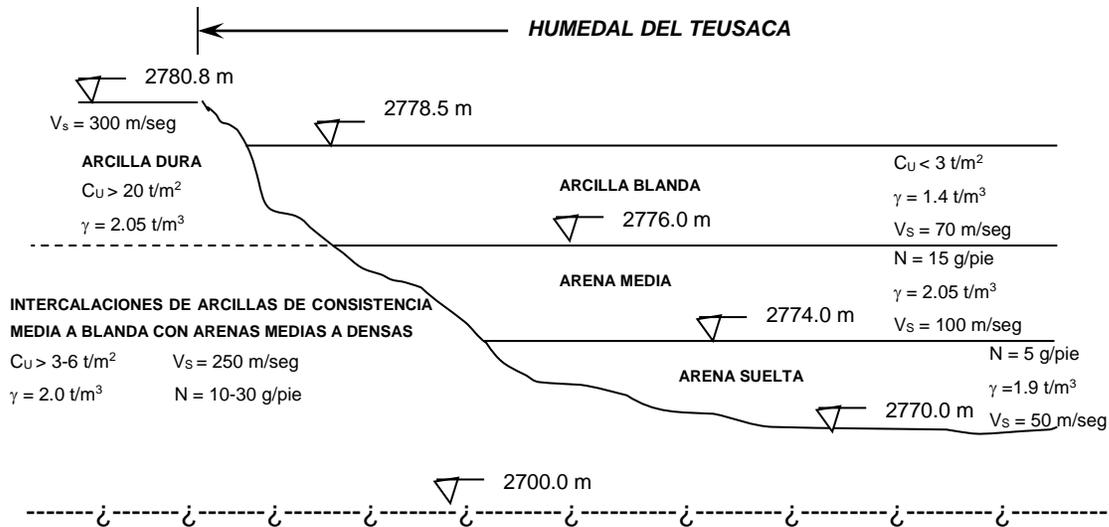
Figura No. 8.5. Estratigrafía de la zona del humedal del Teusaca

NOTA: El perfil se asumió, basado en información geotécnica del sector y en estudios de suelos realizados en la zona por la firma IGL.

Superficialmente se reporta una capa de arcillas saturadas de consistencia blanda de 2.5 m de espesor, con una resistencia al corte no drenado menor de 3 ton/m². Por debajo se encuentran arenas de compacidad media y suelta hasta una profundidad estimada entre 5 y 10 m, con valores del ensayo de penetración estándar variables entre 5 y 15 golpes/pie; debajo de este depósito se encuentran arcillas y arenas de mayor consistencia las cuales se encuentran a profundidades estimadas entre 50 y 100 m antes de llegar al sustrato rocoso.
