PLANTA CÁMARA
VÁLVULA V-39

CONSULTOR		CONSORCIO TIBITOC 2006	
NOMBRE DEL PROYECTO		ESTUDIOS Y DISEÑOS PARA LA REHABILITACIÓN DE LA LINEA RED MATRIZ DE 78” TIBITOC - CASABLANCA	
CONTRATO No.		1-02-25400-514-2006	
NOMBRE DEL PLANO		DETALLES CAJAS DE ACCESORIOS TRAMO 3 VALVULA V-39 (K35+793,75)	
LINEA TIBITOC - CASABLANCA RED MATRIZ Ø 78”			
REVISO	S.L.T.	ARCHIVO:	RTC-GF-CT-350.dwg
APROBO	C.E.B	ESCALA:	1:75
DIGITALIZO	C.P.	PLANO No.	RTC-FG-CT-350
		ACCESORIO N° 177, 177A Y 177B	CARTILLA DE ACCESORIOS EAAB
		Rev. 1

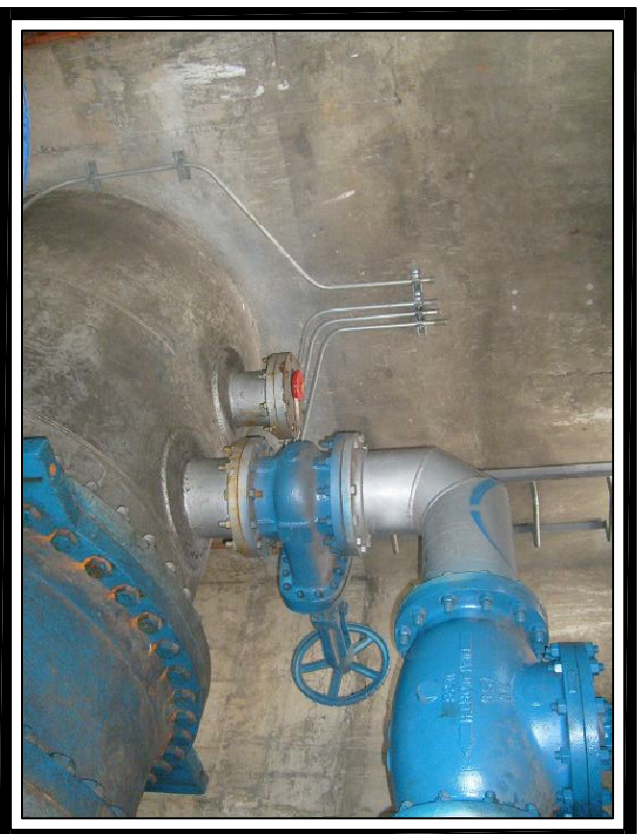
FOTO No. 3
Vista – Falta Instalacion Ventosa Norte

Se recomienda instalar la Ventosa Ø8” con su Válvula de Guardada en el Costado Norte.

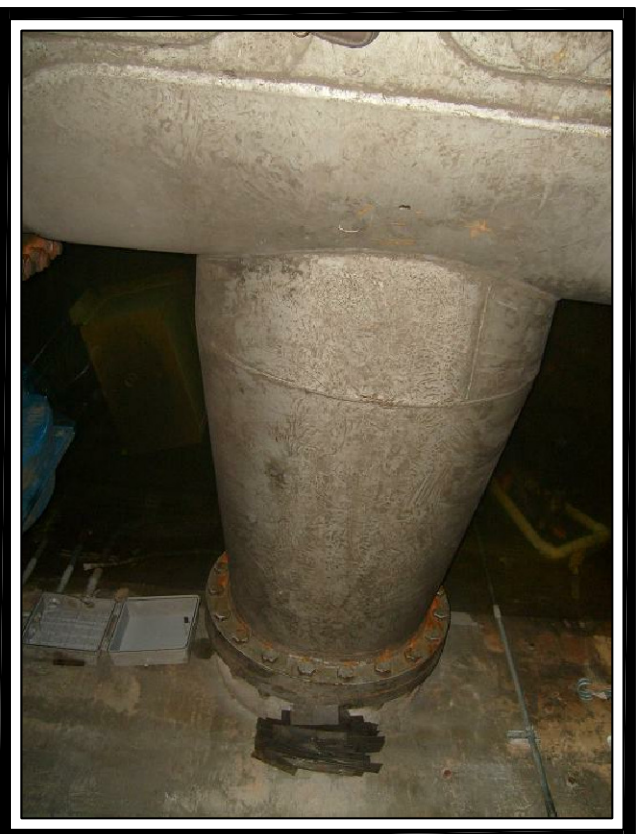
FOTO No. 4
Vista de la Salida Lateral con Reduccion

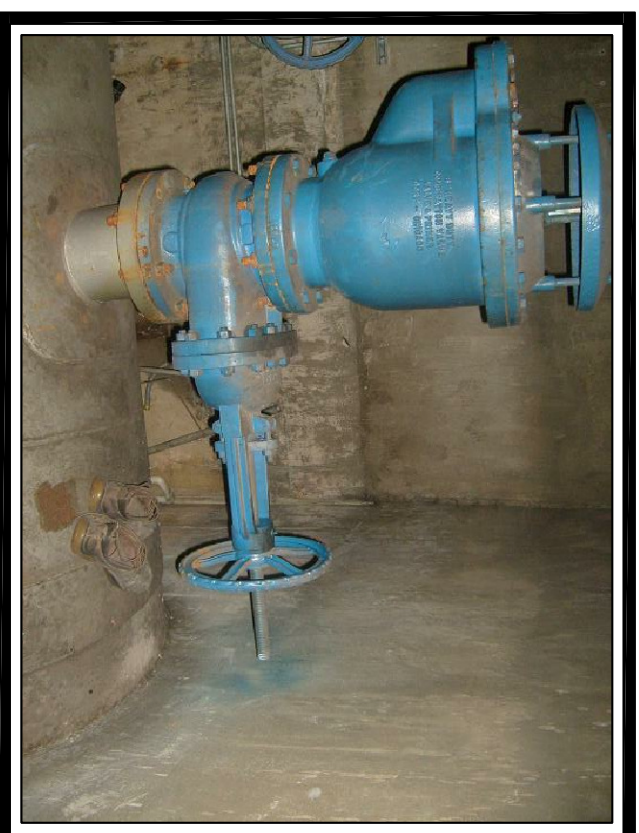
FOTO No. 5
Vista de la Ventosa Accesorio 177B
