DESPICIE MECANICO	
No.	DESCRIPCION
1	VENTOSA DE UNA CÁMARA CON VALVULA INTERNA DE CIERRE (A-183)

CONSULTOR		CONSORCIO TIBITOC 2006	
NOMBRE DEL PROYECTO		ESTUDIOS Y DISEÑOS PARA LA REHABILITACION DE LA LINEA RED MATRIZ DE 78" TIBITOC - CASABLANCA	
CONTRATO No.		1-02-25400-514-2006	
NOMBRE DEL PLANO		DETALLES CAJAS DE ACCESORIOS TRAMO 3 VENTOSA Ø8" (K36+946.88)	
		LINEA TIBITOC - CASABLANCA RED MATRIZ Ø78"	
REVISO	S.L.T.	ARCHIVO:	RTC-GF-CT-355.dwg
APROBO	C.E.B	ESCALA:	1:50
DIGITALIZO	C.P.	PLANO No.	RTC-FG-CT-355
		ACCESORIO N°	183
			CARTILLA DE ACCESORIOS EAAB
		FECHA:	DICIEMBRE DE 2008
		Rev.	1

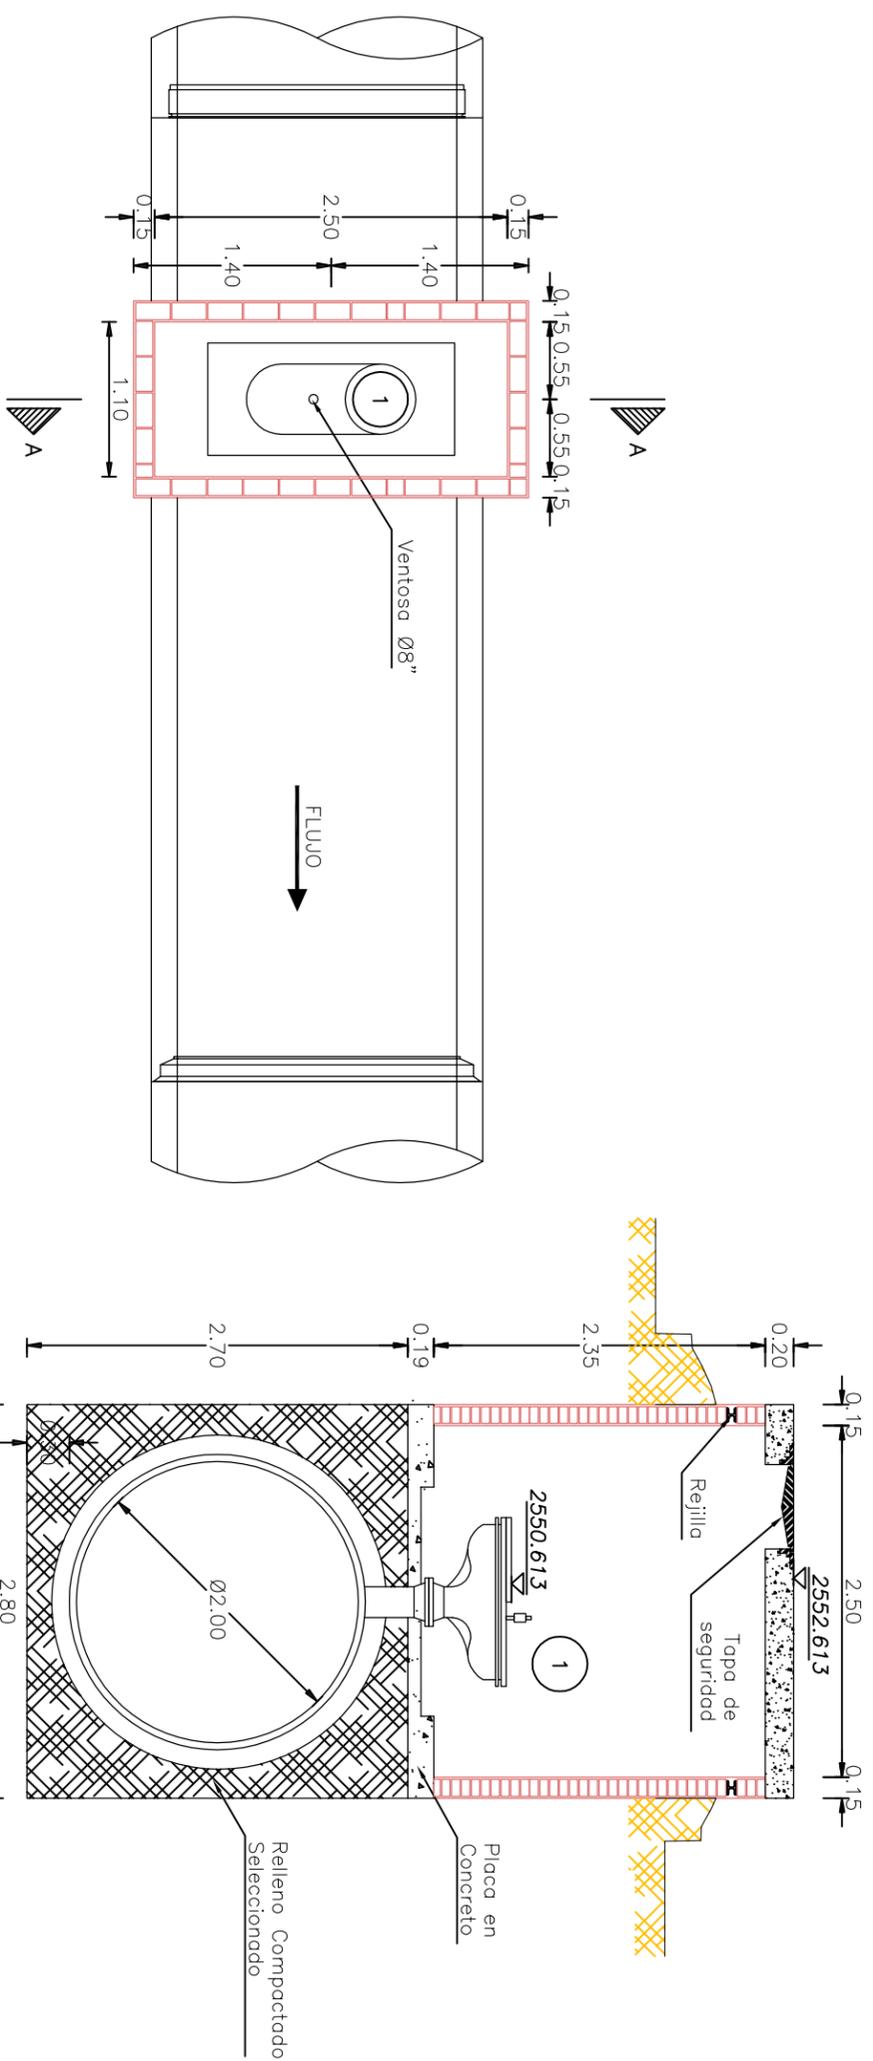
PLANTA CÁMARA VENTOSA

La Norma NS-077 Versión 1,0 del 05/04/2004 de la EAAB, No Contempla Cámaras en Mampostería.

En Caso de Requerirse, se Recomienda su Reconstrucción (Ver Esquma Típico en el Producto No.9)

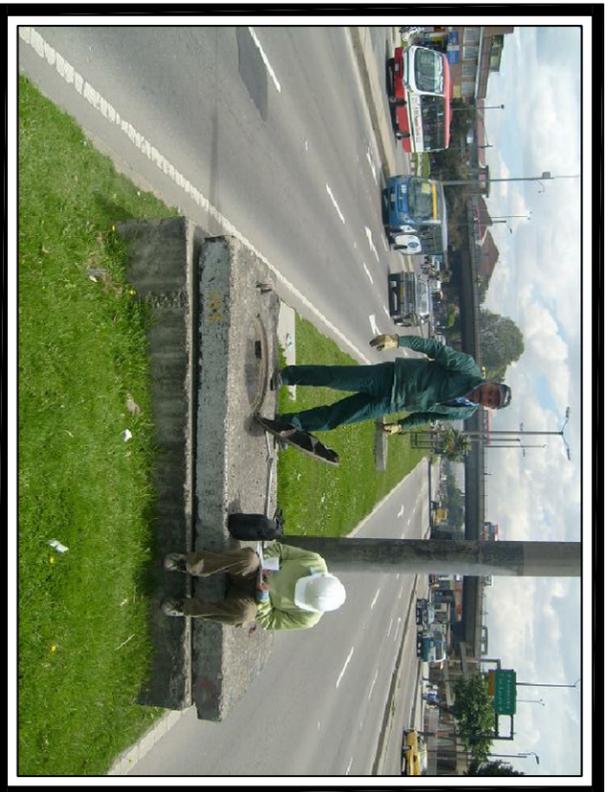
FOTO No. 1
Vista Externa de la Cámara

Cámara en Mampostería en Buen Estado, Se Recomienda el Retiro de la Basura.

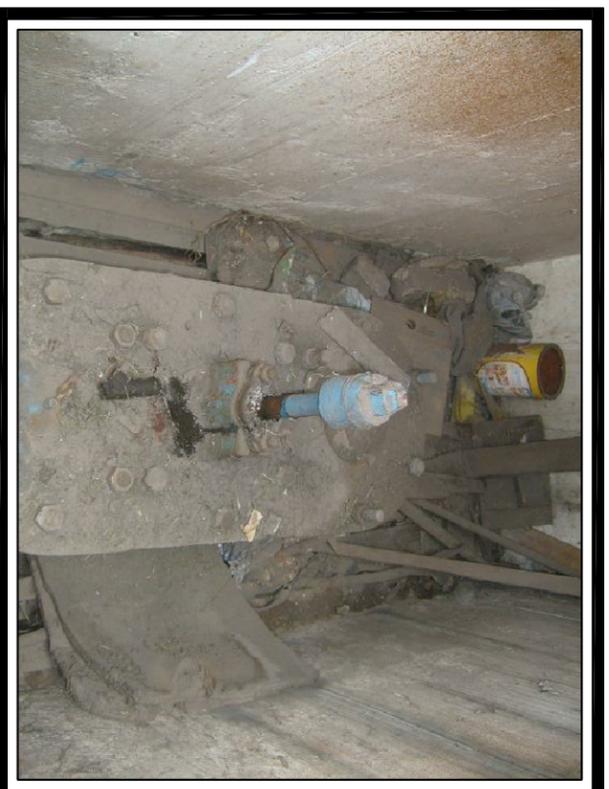
FOTO No. 2
Vista Interna de la Camara

La Ventosa No Tiene Válvula de Guardada. Se Recomienda la Instalación de Una.

Se Recomienda Mantenimiento a la Ventosa.
