1	No.	
_	CANT.	
VENTOSA DE UNA CÁMARA CON VÁLVULA INTERNA DE CIERRE (A-192)	DESCRIPCIÓN	DESPIECE MECÁNICO

DIGITALIZO	AFROBO		REVISO		NOMBRE DEL PLANO	CONTRATO No.	NOMBRE DEL PROYECTO	CONSULTOR	ASUA Y ALCANIARILLAGO DE BOGOTI		
C.P.	C.E.B		S.L.T.	LINEA TIE							
ACCESORIO Nº 192	PLANO No. R	ESCALA: 1:50	ARCHIVO: RTC-G	BITOC - CASABL	LES CAJAS DE ACCESORIOS TR VENTOSA Ø8" (K37+215.71)	1-02-25400-514-2006	ESTUDIOS Y DISEÑO RED MATRIZ	CONSORCIO TIBITOC 2006	UCTO ADO DE BOGOTÁ	•	
CARTILI	RTC-FG-CT-360	F	RTC-GF-CT-360.dwg	LINEA TIBITOC - CASABLANCA RED MATRIZ Ø78'	DETALLES CAJAS DE ACCESORIOS TRAMO 3 VENTOSA Ø8" (K37+215.71)	2006	ESTUDIOS Y DISEÑOS PARA LA REHABILITACIÓN DE LA LÍNEA RED MATRIZ DE 78" TIBITOC — CASABILANCA	2006	SALGADO, MELENDEZ Y ASOCIADOS	CONSORCIO	
CARTILLA DE ACCESORIOS EAAB		FECHA: DICIEMBRE DE 2001		078 "	3		ÓN DE LA LÍNE ABLANCA		SILVA CARREÑO Y ASOCIADOS S.A	CONSORCIO TIBITOC 2006	
IOS EAAB	Rev. 1	RE DE 200					>		ASOCIADOS S.A

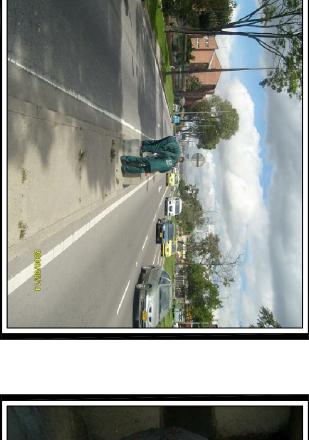
FOTO No. 1 Vista Externa de la Cámara

Cámara en Mampostería en Buen Estado.

La Norma NS-077 Versión 1,0 del 05/04/2004 de la EAAB, No Contempla Cámaras en Mampostería.

En Caso de Requerirse, se Recomienda su Reconstrucción (Ver Esquma Típico en el Producto No.9)

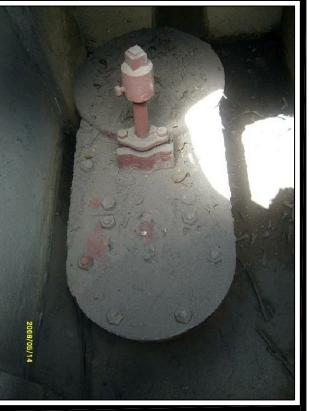
FOTO No. 2 Vista Interna de la Camara

_a Ventosa No Tiene Válvula de Guarada. Se Recomienda la Instalación de Una.

Se Recomineda Mantenimiento a la Ventosa.
