DESPIECE MECANICO		
No.	CANT.	DESCRIPCION
1	1	BOCA DE ACCESO (Diámetro Interno) Ø16" (A-193)

CONSULTOR	CONSORCIO TIBITOC 2006
NOMBRE DEL PROYECTO	ESTUDIOS Y DISEÑOS PARA LA REHABILITACION DE LA LINEA RED MATRIZ DE 78" TIBITOC - CASABLANCA
CONTRATO No.	1-02-25400-514-2006
NOMBRE DEL PLANO	DETALLES CAJAS DE ACCESORIOS TRAMO 3 BOCA DE ACCESO (DI) Ø16" (K37+530,22) LINEA TIBITOC - CASABLANCA RED MATRIZ Ø78"
REVISO	S.L.T. ARCHIVO: RTC-GF-CT-361.dwg
APROBO	C.E.B ESCALA: 1:50 FECHA: DICIEMBRE DE 2008
DIGITALIZO	C.P. PLANO No. RTC-FG-CT-361 Rev. 1 CARTILLA DE ACCESORIOS EAAB ACCESORIO N° 193

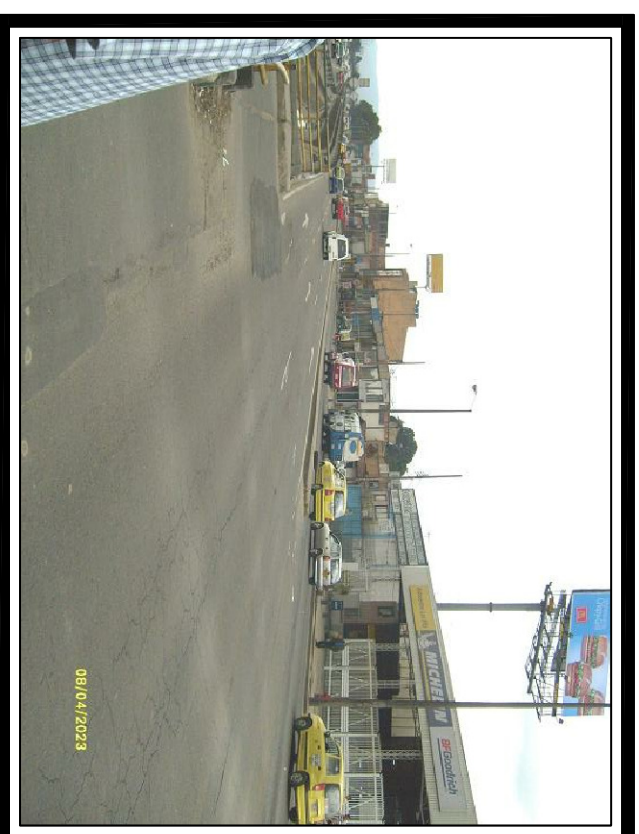
No se Pudo Destapar la Cámara, ni Inspeccionar los Accesorios.

No se Encontró la Cámara, Tapada Por Pavimento.

FOTO No. 1
Zona Donde Debe Estar la Cámara

En Trabajos de Rehabilitación, La Cámara Deberá Ser Localizada e Inspeccionados los Accesorios.
