DESCRIPCION MECANICO		DESCRIPCION
No.	CANT.	
1	1	VENTOSA DE UNA CÁMARA CON VALVULA INTERNA DE CIERRE (A-197)

CONSULTOR		CONSORCIO TIBITOC 2006	
CONSULTOR		CONSORCIO TIBITOC 2006	
NOMBRE DEL PROYECTO		ESTUDIOS Y DISEÑOS PARA LA REHABILITACION DE LA LINEA RED MATRIZ DE 78" TIBITOC - CASABLANCA	
CONTRATO No.		1-02-25400-514-2006	
NOMBRE DEL PLANO		DETALLES CAJAS DE ACCESORIOS TRAMO 3 LINEA TIBITOC - CASABLANCA RED MATRIZ Ø78"	
REVISO		ARCHIVO:	RTG-GF-CT-364.dwg
APROBO		ESCALA:	1:50
DIGITALIZO		PLANO No.	RTG-FG-CT-364
		C.P.	ACCESORIO N° 197
		FECHA:	DICIEMBRE DE 2008
		Rev.	1
			CARTILLA DE ACCESORIOS EAAB

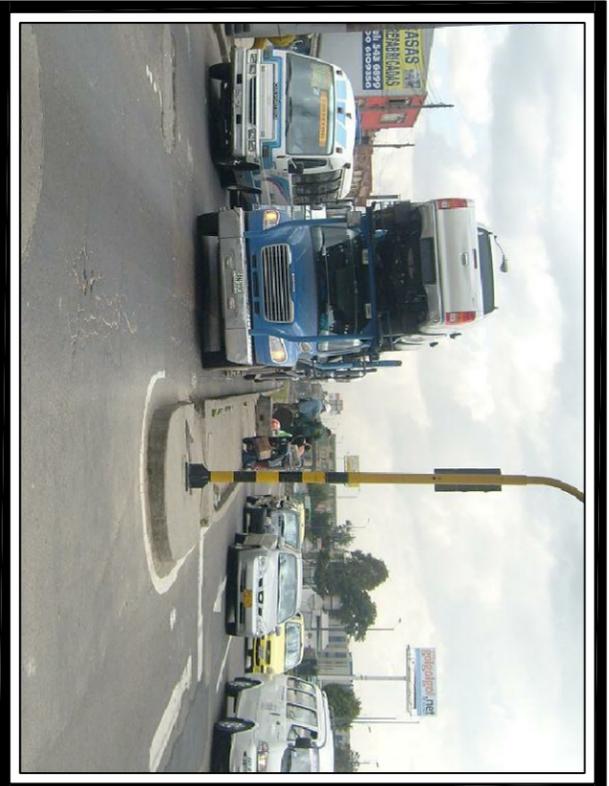
**FOTO No. 1  
Vista Externa de la Cámara**

Cámara en Mampostería Agrietada, Se Recomienda el Retiro de la Basura.

La Norma NS-077 Versión 1,0 del 05/04/2004 de la EAAB, No Contempla Cámaras en Mampostería.

Por Todo Esto se Recomienda su Reconstrucción (Ver Esquma Típico en el Producto No.9)

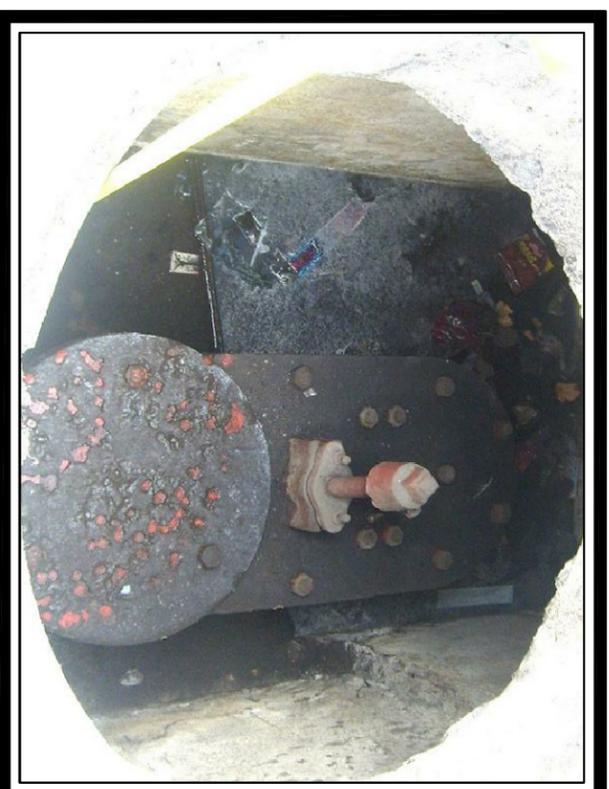
**FOTO No. 2  
Vista Interna de la Camara**

La Ventosa No Tiene Válvula de Guardada.  
Se Recomienda la Instalación de Una.

Se Recomienda Mantenimiento a la Ventosa.
