CÁMARA VENTOSA
VISTA EN ELEVACION

CONSORCIO TIBITOC 2006			
CONSULTOR	CONSORCIO TIBITOC 2006		
NOMBRE DEL PROYECTO	ESTUDIOS Y DISEÑOS PARA LA REHABILITACIÓN DE LA LINEA RED MATRIZ DE 78" TIBITOC - CASABLANCA		
CONTRATO No.	1-02-25400-514-2006		
NOMBRE DEL PLANO	DETALLES CAJAS DE ACCESORIOS TRAMO 3 VENTOSA Ø8" (K38+275.31)		
	LINEA TIBITOC - CASABLANCA RED MATRIZ Ø78"		
REVISO	S.L.T.	ARCHIVO:	RTC-GF-CT-367.dwg
APROBO	C.E.B	ESCALA:	1:50
DIGITALIZO	C.P.	PLANO No.	RTC-FG-CT-367
		ACCESORIO N° 200	CARTILLA DE ACCESORIOS EAAB
			FECHA: DICIEMBRE DE 2008
			Rev. 1

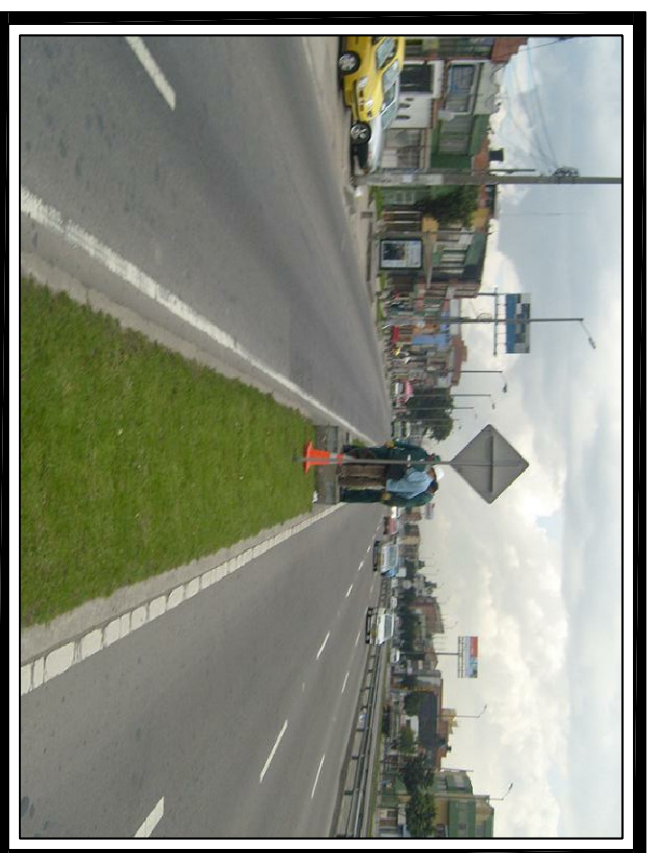
Cámara en Mampostería Agrietada, Se Recomienda el Retiro del Lodo.

FOTO No. 1
Vista Externa de la Cámara

Por Todo Esto se Recomienda su Reconstrucción (Ver Esquema Típico en el Producto No.9)

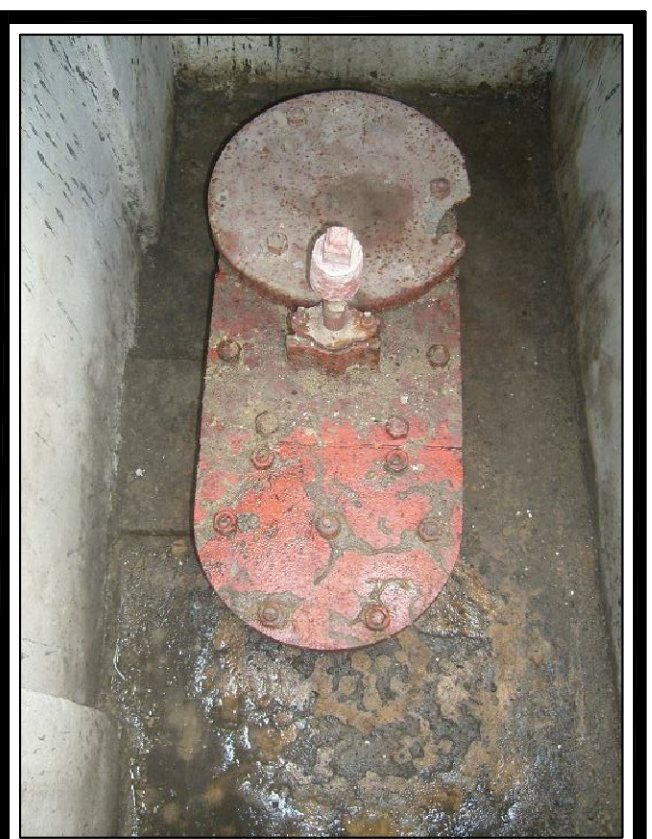
La Ventosa No Tiene Válvula de Guardada. Se Recomienda la Instalación de Una.

La Ventosa se Encuentra Rota, Se Recomienda Cambiar la Ventosa.

FOTO No. 2
Vista Interna de la Cámara
