CONSULTOR	CONSORCIO TIBITOC 2006
NOMBRE DEL PROYECTO	ESTUDIOS Y DISEÑOS PARA LA REHABILITACIÓN DE LA LINEA RED MATRIZ DE 78" TIBITOC - CASABLANCA
CONTRATO No.	1-02-25400-514-2006
NOMBRE DEL PLANO	DETALLES CAJAS DE ACCESORIOS TRAMO 3 VENTOSA Ø8" (K39+076.21)
	LINEA TIBITOC - CASABLANCA RED MATRIZ Ø78"
REVISO	S.L.T. ARCHIVO: RTC-GF-CT-375.dwg
APROBO	C.E.B ESCALA: 1:50 FECHA: DICIEMBRE DE 2008
DIGITALIZO	C.P. ACCESORIO N° 208 PLANO No. RTC-FG-CT-375 Rev. 1 CARTILLA DE ACCESORIOS EAAB

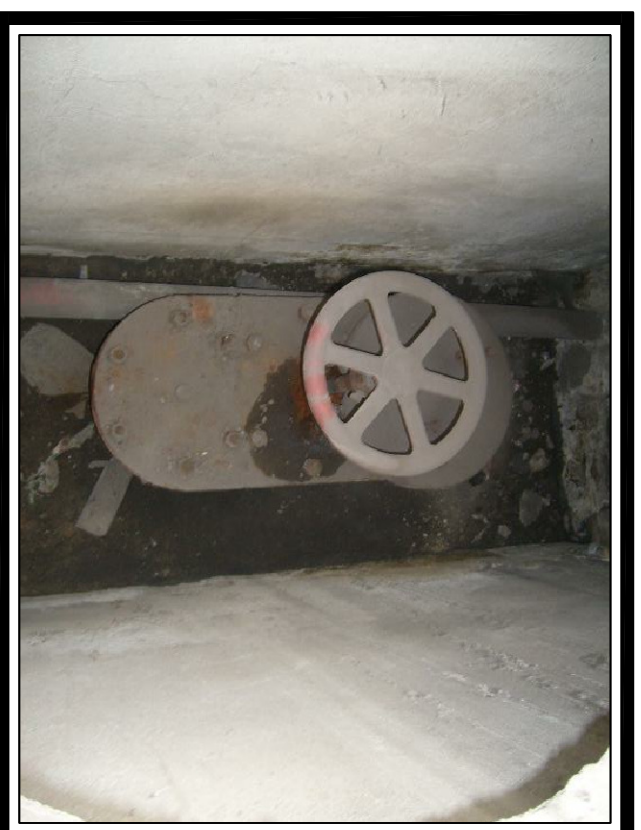
La Ventosa No Tiene Válvula de Guarda.  
 Se Recomienda la Instalación de Una.  
 Se Recomienda Redizar Mantenimiento a la Ventosa.

FOTO No. 2  
Vista Interna de la Camara
