CONSULTOR		CONSORCIO TIBITOC 2006			
NOMBRE DEL PROYECTO		ESTUDIOS Y DISEÑOS PARA LA REHABILITACIÓN DE LA LINEA RED MATRIZ DE 78" TIBITOC – CASABLANCA			
CONTRATO No.		1-02-25400-514-2006			
NOMBRE DEL PLANO		DETALLES CAJAS DE ACCESORIOS TRAMO 3 SAUIDA ORIENTE-OCCIDENTE Ø16" (K40+023.47) LINEA TIBITOC – CASABLANCA RED MATRIZ Ø78"			
REVISO	S.L.T.	ARCHIVO:	RTC-GF-CT-379.dwg	FECHA:	DICIEMBRE DE 2008
APROBO	C.E.B	PLANO No.	RTC-FG-CT-379	Rev.	1
DIGITALIZO	C.P.	ACCESORIO N° 212	CARTILLA DE ACCESORIOS EAAB

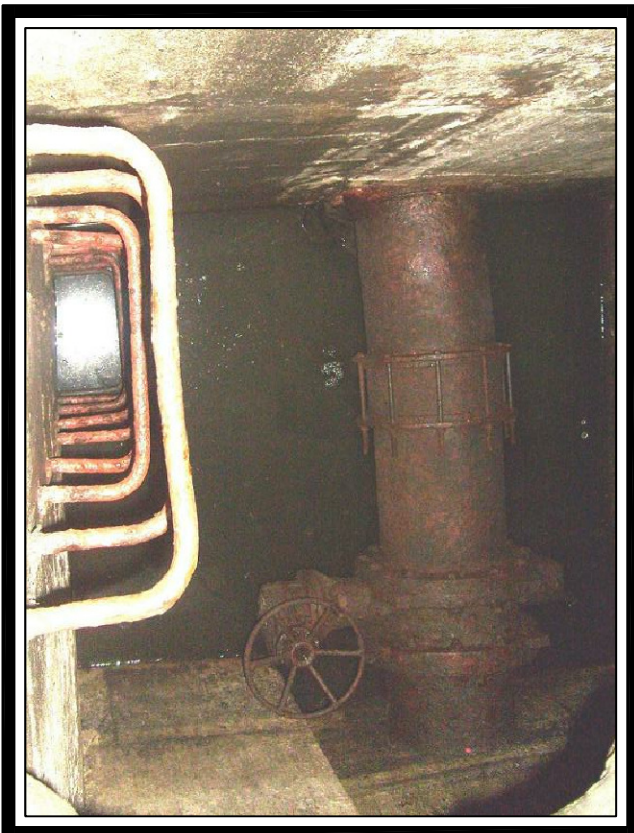
Cámara en Concreto en Buen Estado.

**FOTO No. 2
Vista Interna de la Camara**

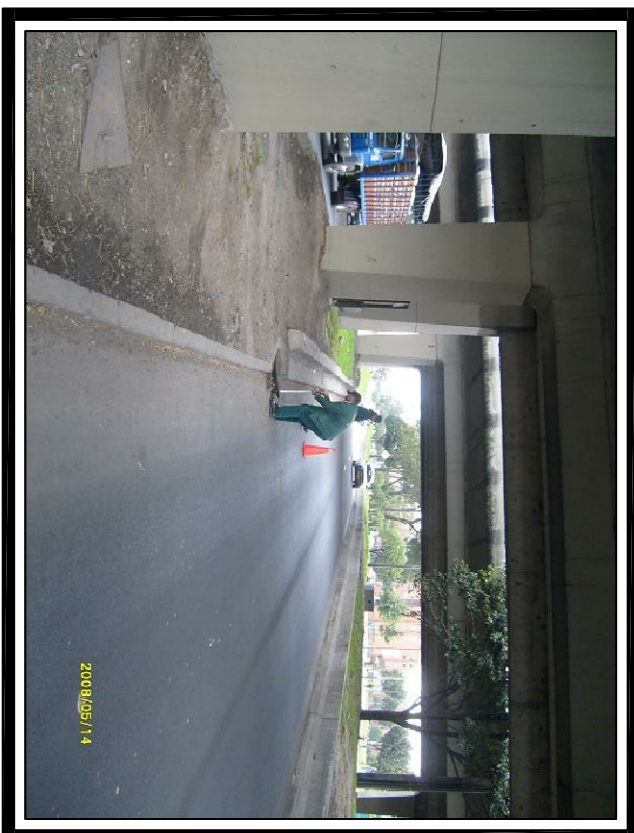
Los Accesorios 212 y 213 Deberían Estar en la Misma Cámara, en la Inspección de Campo no se Encontró la Boca de Acceso (A-213).

Por Problemas de Oxidación se Recomienda Cambio de los Elementos de la Salida,

**FOTO No. 1
Vista Externa de la Cámara**

Se Deberá Localizar la Boca de Acceso (A-213) para Realizar el Mantenimiento a los Elementos Metálicos (Bridas y Tornillos).

En Trabajos de Rehabilitación se Deberá Localizar la Cámara (A-213) e Inspeccionar la Boca de Acceso.
