**CÁMARA VENTOSA
VISTA EN ELEVACIÓN**

CONSULTOR	CONSORCIO TIBITOC 2006	ARCHIVO:	RTC-GF-CT-381.dwg
NOMBRE DEL PROYECTO	ESTUDIOS Y DISEÑOS PARA LA REHABILITACION DE LA LINEA RED MATRIZ DE 78" TIBITOC - CASABLANCA	ESCALA:	1:50
CONTRATO No.	1-02-25400-514-2006	PLANO No.	RTC-FG-CT-381
NOMBRE DEL PLANO	DETALLES CAJAS DE ACCESORIOS TRAMO 3 VENTOSA Ø8" (K40+061.17)	ACCESORIO N°	214
	LINEA TIBITOC - CASABLANCA RED MATRIZ Ø78"	FECHA:	DICIEMBRE DE 2008
REVISO	S.L.T.	Rev.	1
APROBO	C.E.B	CARTILLA DE ACCESORIOS EAAB	
DIGITALIZO	C.P.

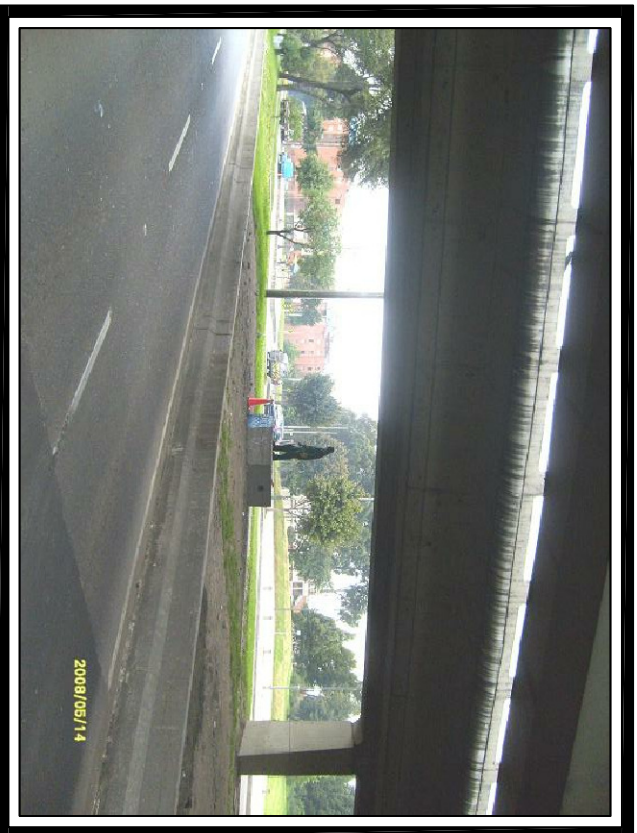
**FOTO No. 1
Vista Externa de la Cámara**

Cámara en Mampostería Está en Buen Estado, Algo Estrecha para la Operación de la Válvula de Guarda.

La Norma NS-077 Versión 1.0 del 05/04/2004 de la EAAB, No Contempla Cámaras en Mampostería.

Por Todo Esto se Recomienda su Reconstrucción (Ver Esquema Típico en el Producto No.9)

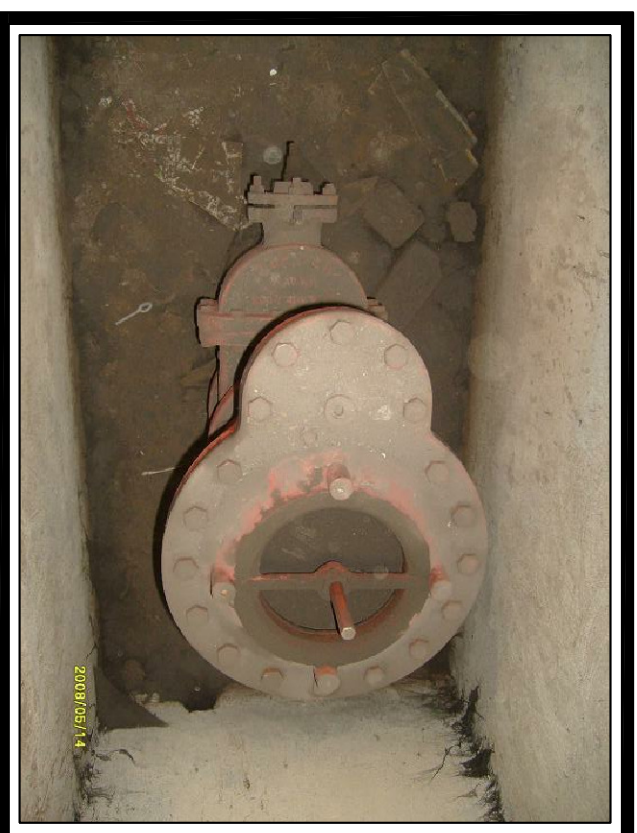
**FOTO No. 2
Vista Interna de la Cámara**

La Ventosa se Encuentra Incompleta, se Recomienda Cambiarla por una Nueva.

Se Recomienda Realizar Mantenimiento a los Elementos Metálicos con: Limpieza (Sandblasting) y Pintura.
