CONSULTOR		CONSORCIO TIBITOC 2006

NOMBRE DEL PROYECTO	ESTUDIOS Y DISEÑOS PARA LA REHABILITACIÓN DE LA LINEA RED MATRIZ DE 78" TIBITOC – CASABLANCA		
CONTRATO No.	1-02-25400-514-2006		
NOMBRE DEL PLANO	DETALLES CALAS DE ACCESORIOS TRAMO 3 PURGA Ø16" (K40+101.82)		
	LINEA TIBITOC – CASABLANCA RED MATRIZ Ø78"		
REVISO	S.L.T.	ARCHIVO:	RTC-GF-CT-382.dwg
APROBO	C.E.B	ESCALA:	1:75
DIGITALIZO	C.P.	PLANO No.	RTC-FG-CT-382
		ACCESORIO N° 215	CARTILLA DE ACCESORIOS EAAB
			Rev. 1
			FECHA: DICIEMBRE DE 2008

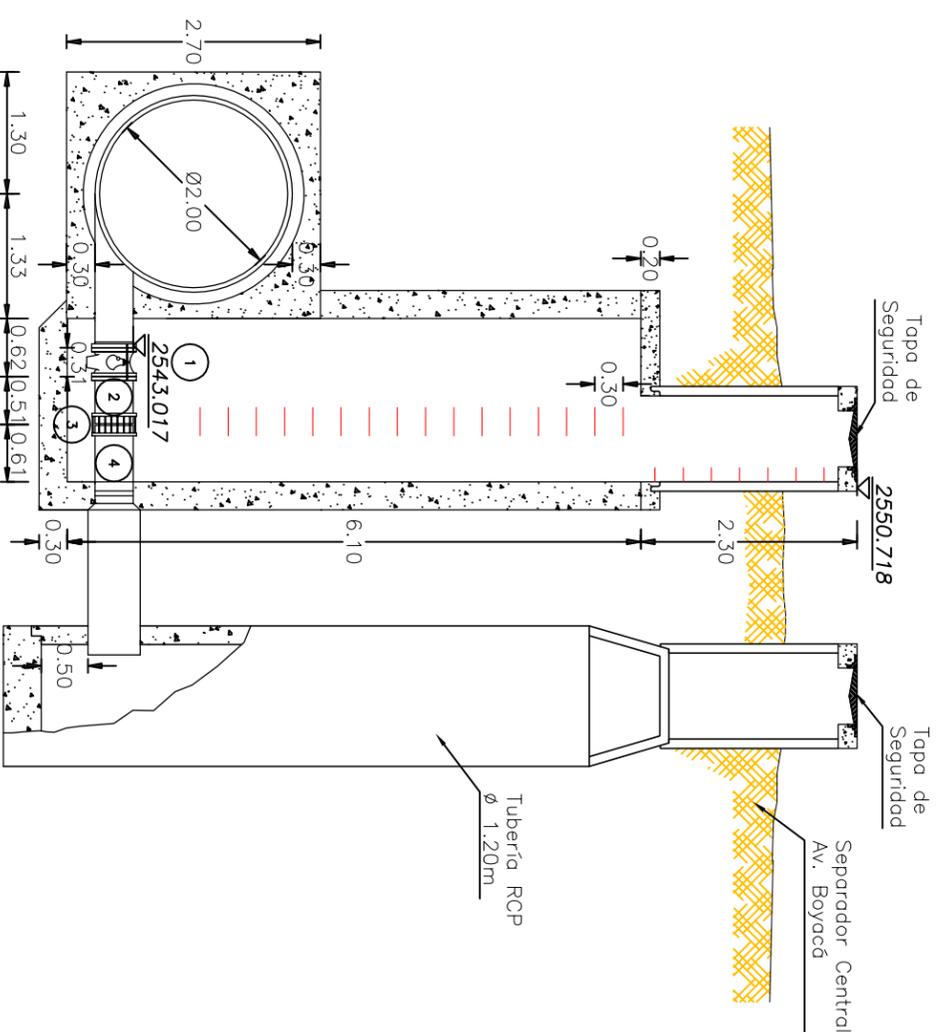
CÁMARA PURGA CORTE A-A

No se Drenó la Cámara, ni se Inspeccionaron los Accesorios.

En Trabajos de Rehabilitación, La Cámara Deberá Ser Totalmente Drenada e Inspeccionados los Accesorios.

Se Recomienda Redizar Mantenimiento a Tuberías, Válvula y Accesorios, con: Limpieza (Sandblasting) y Pintura.

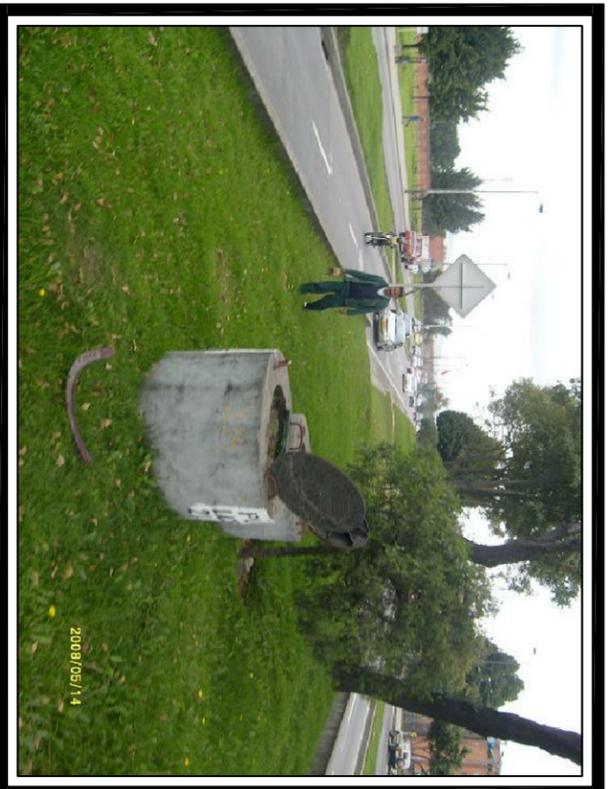
FOTO No. 1
Vista Externa de la Cámara

Cámara en Concreto en Buen Estado, el Acceso es Mediante Tubería RCP.

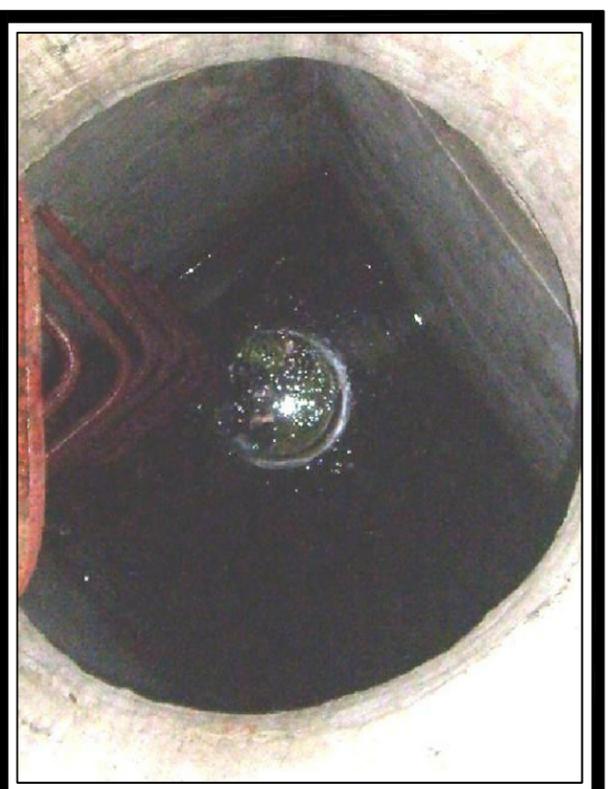
FOTO No. 2
Vista Interna de la Camara

No se Pudo Drenar Completamente la Cámara.
