| NOMBRE DEL PROYECTO | ESTUDIOS Y DISEÑOS PARA LA REHABILITACION DE LA LINEA RED MATRIZ DE 78" TIBRITOC - CASABLANCA | | | | |
| NOMBRE DEL PLANO | DETALLES CAJAS DE ACCESORIOS TRAMO 3 VENTOSA Ø8" (K40+130.64) LINEA TIBRITOC - CASABLANCA RED MATRIZ Ø78" | | | | |
| APROBO | C.E.B | ESCALA: | 1:50 | PLANO No. | RTC-FG-CT-383 |

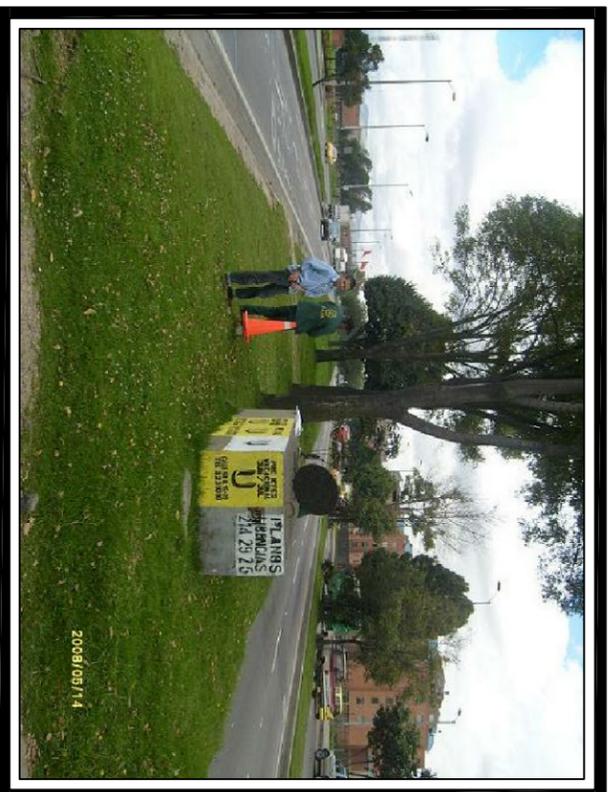
**FOTO No. 1
Vista Externa de la Cámara**

Cámara en Mampostería Está en Regular Estado.

La Norma NS-077 Versión 1,0 del 05/04/2004 de la EAAB, No Contempla Cámaras en Mampostería.

| INFORMACION GENERAL | |
|---|---|
| OBSERVACIONES | Camara en Estado Regular |

Por Todo Esto se Recomienda su Reconstrucción (Ver Esquma Típico en el Producto No.9)

Se Recomienda Retirar la Basura.

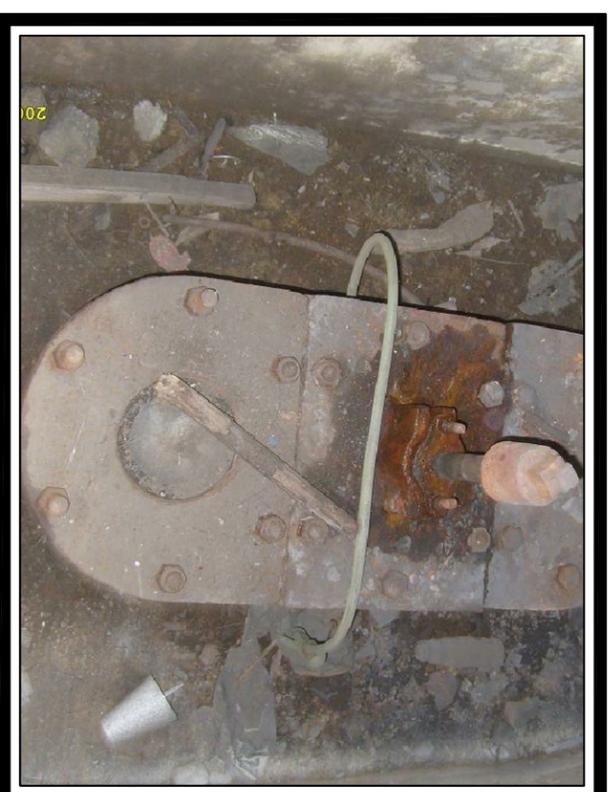
**FOTO No. 2
Vista Interna de la Camara**

La Ventosa No Tiene Válvula de Guarda. Se Recomienda la Instalación de Una.

La Ventosa, No Está Operando, Fue Suspendida por una Salida Clandestina (Bloqueado). Presenta Fuga en la Válvula de Cierre. Por Todo Esto se Recomienda su Reposición.
