CONSULTOR		CONSORCIO TIBITOC 2006

NOMBRE DEL PROYECTO	ESTUDIOS Y DISEÑOS PARA LA REHABILITACION DE LA LINEA RED MATRIZ DE 78" TIBITOC - CASABLANCA		
CONTRATO No.	1-02-25400-514-2006		
NOMBRE DEL PLANO	DETALLES CAJAS DE ACCESORIOS TRAMO 3 PURGA Ø16" (K40+762.79)		
LINEA TIBITOC - CASABLANCA RED MATRIZ Ø78"			
REVISO	S.L.T.	ARCHIVO:	RTC-GF-CT-385.dwg
APROBO	C.E.B	ESCALA:	1:75
DIGITALIZO	C.P.	PLANO No.	RTC-FG-CT-385
		ACCESORIO N° 218	CARTILLA DE ACCESORIOS EAAB
		FECHA:	DICIEMBRE DE 2008
		Rev.	1

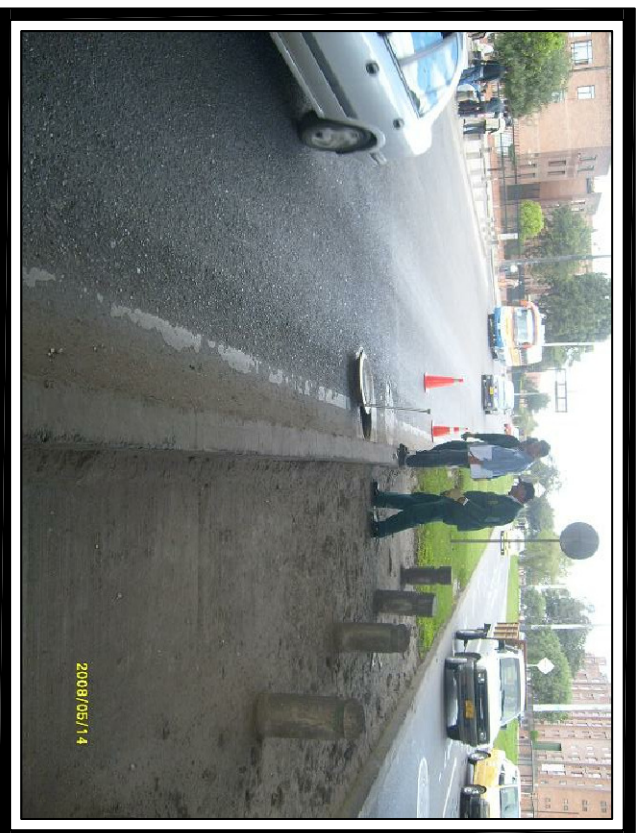
FOTO No. 1
Vista Externa de la Cámara

Cámara en Concreto en Buen Estado.

No se Pudo Drenar Completamente la Cámara, por Problemas de Oxidación se Recomendó Cambio de la Escalera (Tipo Gato).

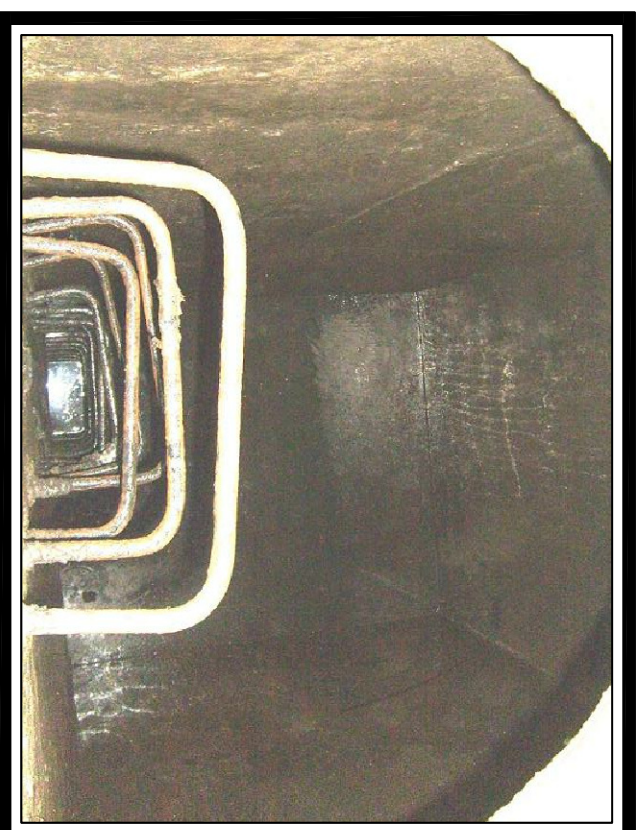
FOTO No. 2
Vista Interna de la Cámara

No se Pudo Drenar Totalmente la Cámara, ni Inspeccionar los Accesorios.

En Trabajos de Rehabilitación, La Cámara Deberá ser Totalmente Drenada e Inspeccionados los Accesorios.

Se recomienda Realizar Mantenimiento a Tuberías, Válvula y Accesorios, con: Limpieza (Sandblasting) y Pintura.
