CONSULTOR	CONSORCIO TIBITOC 2006
NOMBRE DEL PROYECTO	ESTUDIOS Y DISEÑOS PARA LA REHABILITACIÓN DE LA LINEA RED MATRIZ DE 78" TIBITOC - CASABLANCA
CONTRATO No.	1-02-25400-514-2006
NOMBRE DEL PLANO	DETALLES CAJAS DE ACCESORIOS TRAMO 3
BOCA DE ACCESO (DI) Ø16" -SALIDA NO HABILITADA (K40+840.99)	
LINEA TIBITOC - CASABLANCA RED MATRIZ Ø78"	
REVISO	S.L.T.
ARCHIVO:	RTC-GF-CT-386.dwg
ESCALA:	1:50
FECHA:	DICIEMBRE DE 2008
APROBO	C.E.B
PLANO No.	RTC-FG-CT-386
Rev.	1
DIGITALIZO	C.P.
ACCESORIO N°	219 Y 220
CARTILLA DE ACCESORIOS	EAAB

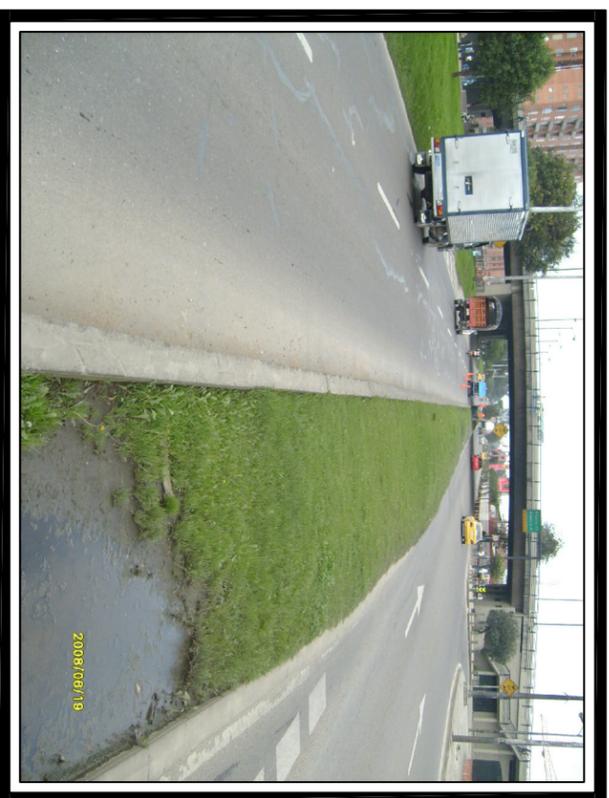
FOTO No. 1  
Zona Donde Debería Estar las Cámaras

No se Encontraron las Cámaras en la Inspección de Campo. Deben Estar Debajo del Separador y de Calzada.

No se Localizaron las Cámaras, Tanto de la Boca de Acceso como de la Salida.

Se Deberá Localizar las Cámaras e Inspeccionar los Accesorios, para Realizar el Mantenimiento a los Elementos Metálicos.

En Trabajos de Rehabilitación se Deberán Localizar las Cámaras e Inspeccionarlas.

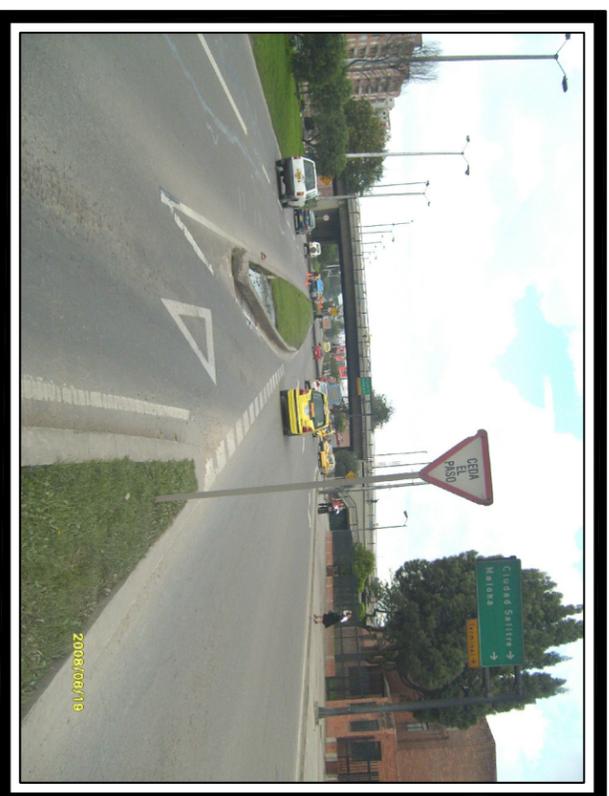
FOTO No. 2  
Zona Donde Debería Estar las Cámaras
