CONSULTOR		CONSORCIO TIBITOC 2006	
NOMBRE DEL PROYECTO		ESTUDIOS Y DISEÑOS PARA LA REHABILITACIÓN DE LA LINEA RED MATRIZ DE 78" TIBITOC - CASABLANCA	
CONTRATO No.		1-02-25400-514-2006	
NOMBRE DEL PLANO		DETALLES CAJAS DE ACCESORIOS TRAMO 3 VENTOSA Ø8" (K40+985.55) LINEA TIBITOC - CASABLANCA RED MATRIZ Ø78"	
REVISO	S.L.T.	ARCHIVO:	RTC-GF-CT-387.dwg
APROBO	C.E.B	ESCALA:	1:50
DIGITALIZO	C.P.	PLANO No.	RTC-FG-CT-387
		ACCESORIO N°	221
		FECHA:	DICIEMBRE DE 2008
		Rev.	1
		CARTILLA DE ACCESORIOS	EAAB

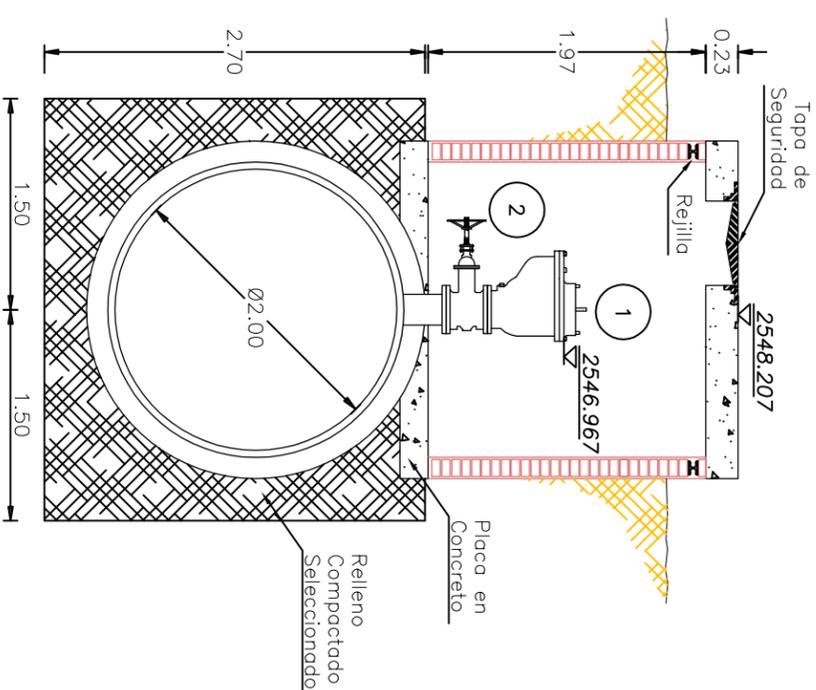
PLANTA CÁMARA VENTOSA

Cámara en Mampostería Está en Regular Estado e Inundada.

La Norma NS-077 Versión 1,0 del 05/04/2004 de la EAAB, No Contempla Cámaras en Mampostería.

Por Esto se Recomienda su Reconstrucción (Ver Esquema Típico en el Producto No.9)

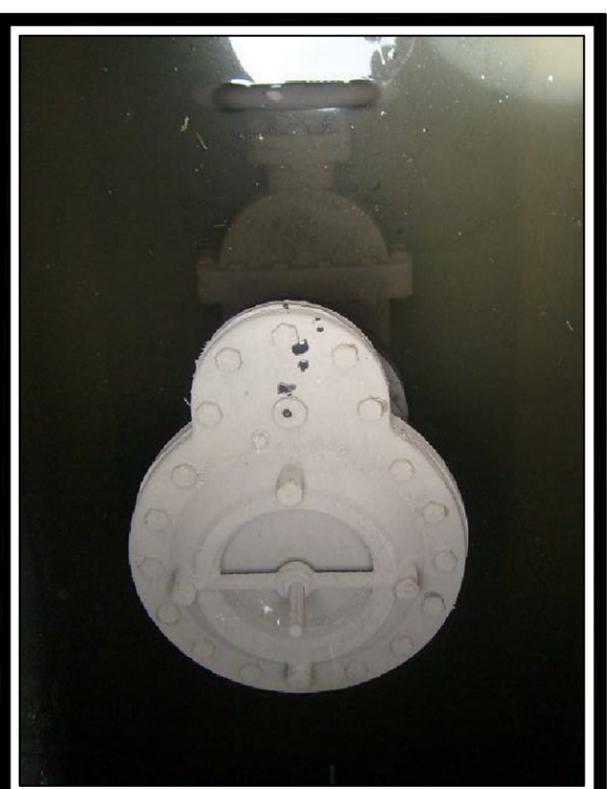
FOTO No. 2
Vista Interna de la Camara

La Ventosa Está Incompleta, Se Recomienda Cambiarla.

Se Recomienda Realizar Mantenimiento a la Válvula de Guarda, Bridas y Tornillos.

Se Recomienda Mejorar el Drenaje de la Cámara.
