CONSULTOR	CONSORCIO TIBITOC 2006	CONSORCIO TIBITOC 2006	
NOMBRE DEL PROYECTO	ESTUDIOS Y DISEÑOS PARA LA REHABILITACIÓN DE LA LINEA RED MATRIZ DE 78" TIBITOC - CASABLANCA		
CONTRATO No.	1-02-25400-514-2006		
NOMBRE DEL PLANO	DETALLES CAJAS DE ACCESORIOS TRAMO 3 PURGA Ø16" (K41+553.97)		
REVISO	S.L.T.	ARCHIVO:	RTC-GF-CT-390.dwg
APROBO	C.E.B	ESCALA:	1:75
DIGITALIZO	C.P.	PLANO No.	RTC-FG-CT-390
		ACCESORIO N°	226
		CARTILLA DE ACCESORIOS EAAB	
		FECHA:	DICIEMBRE DE 2008
		Rev.	1

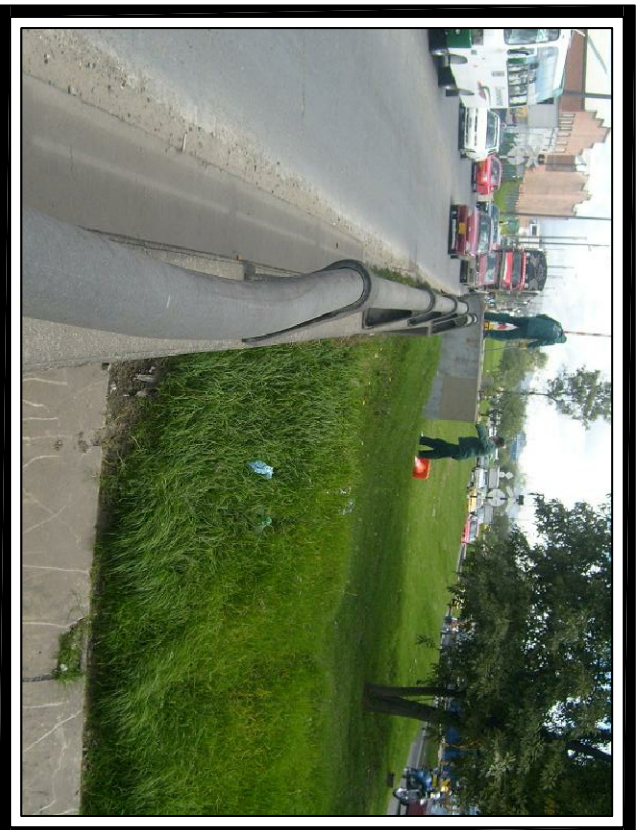
Cámara en Concreto en Regular Estado, con Grietas y Tiene un Golpe en la Esquina Nor-Oriental.

FOTO No. 1  
Vista Externa de la Cámara

Por Todo Esto se Recomienda su Reconstrucción, (Ver Esquema Típico en el Producto No. 9)

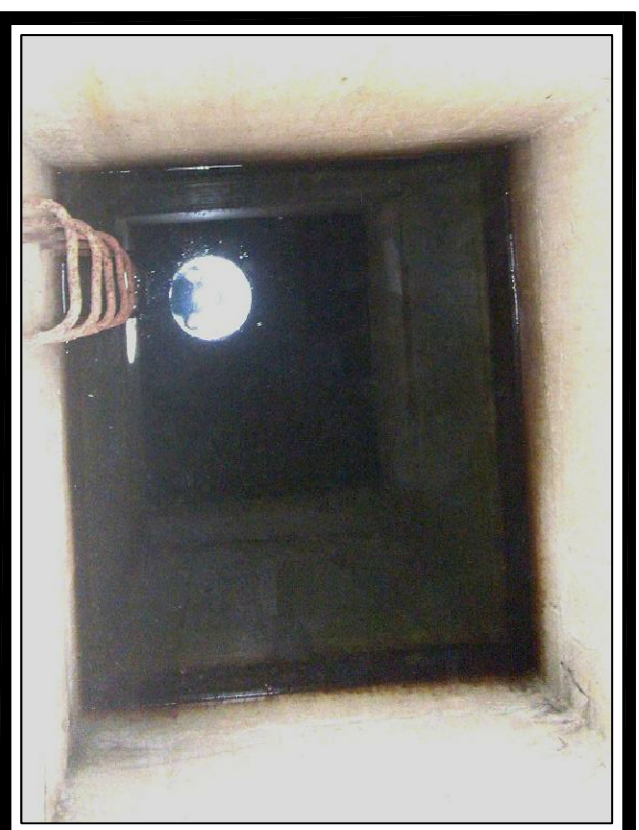
No se Pudo Drenar Totalmente la Cámara, ni Inspeccionar los Accesorios.

FOTO No. 2  
Vista Interna de la Camara

En Trabajos de Rehabilitación, La Cámara Deberá Ser Totalmente Drenada e Inspeccionados los Accesorios.

Se Recomienda Redilizar Mantenimiento a Tuberías, Válvula y Accesorios, con: Limpieza (Sandblasting) y Pintura.
