CONSULTOR	CONSORCIO TIBITOC 2006	CONSORCIO TIBITOC 2006	
NOMBRE DEL PROYECTO	ESTUDIOS Y DISEÑOS PARA LA REHABILITACIÓN DE LA LINEA RED MATRIZ DE 78" TIBITOC - CASABLANCA		
CONTRATO No.	1-02-25400-514-2006		
NOMBRE DEL PLANO	DETALLES CAJAS DE ACCESORIOS TRAMO 3 PURGA Ø16" (K41+921.34)		
	LINEA TIBITOC - CASABLANCA RED MATRIZ Ø78"		
REVISO	S.L.T.	ARCHIVO:	RTC-GF-CT-394.dwg
APROBO	C.E.B	ESCALA:	1:75
DIGITALIZO	C.P.	PLANO No.	RTC-FG-CT-394
		ACCESORIO N° 231	CARTILLA DE ACCESORIOS EAAB
			Rev. 1
			FECHA: DICIEMBRE DE 2008

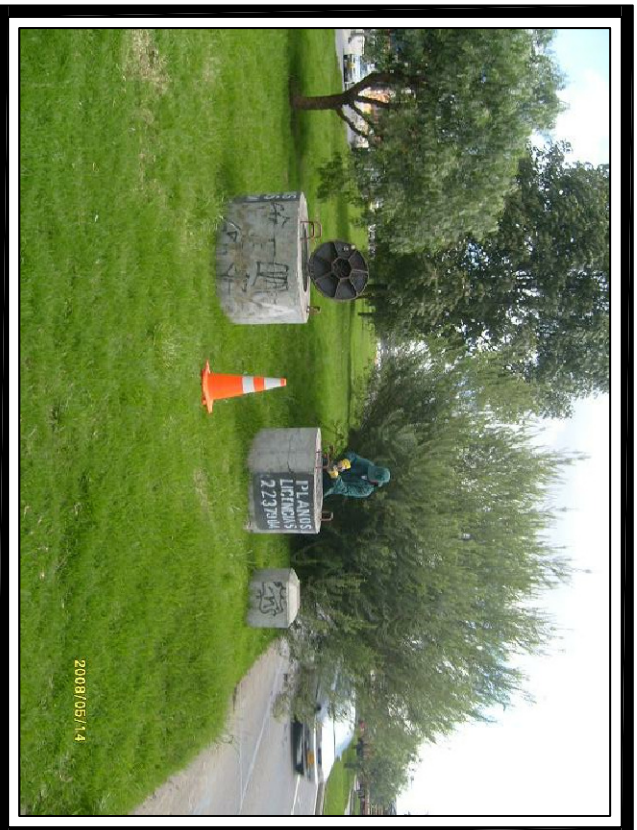
FOTO No. 1
Vista Externa de la Cámara

ESTADO DE LA CÁMARA:

Acceso de la Cámara en Tubería de RCP con Diámetro Muy Pequeño.

En Caso de Requerirse su Reconstrucción (Ver Esquema Típico de Acuerdo con la Norma NS-077 Versión 1,0 del 05/04/2004 de la EAAB en el Producto No.9).

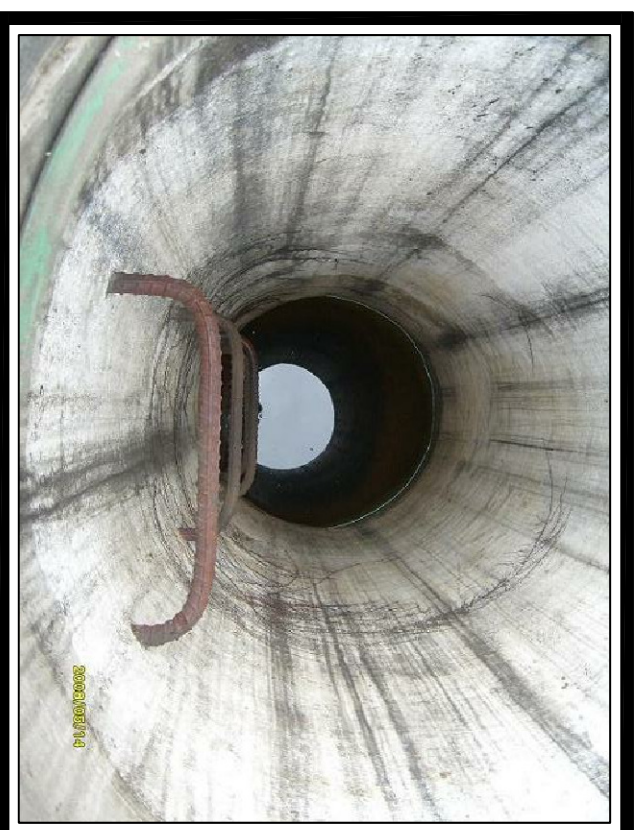
FOTO No. 2
Vista Interna de la Camara

ESTADO ACCESORIOS:

No se Pudo Drenar Totalmente la Cámara, ni Inspeccionar los Accesorios.

En Trabajos de Rehabilitación, La Cámara Deberá Ser Totalmente Drenada e Inspeccionados los Accesorios.

Se Recomienda Realizar Mantenimiento a Tuberías, Válvula y Accesorios, con: Limpieza (Sandblasting) y Pintura.
