DESPIECE MECANICO		DESCRIPCIÓN
No.	CANT.	
1	1	VENTOSA DE UNA CÁMARA (A-234)

<p>CONSULTOR CONSORCIO TIBITOC 2006</p>			
<p>NOMBRE DEL PROYECTO ESTUDIOS Y DISEÑOS PARA LA REHABILITACIÓN DE LA LINEA RED MATRIZ DE 78" TIBITOC - CASABLANCA</p>			
<p>CONTRATO No. 1-02-25400-514-2006</p>			
<p>NOMBRE DEL PLANO DETALLES CAJAS DE ACCESORIOS TRAMO 3 VENTOSA Ø8" (K42+722.39) LINEA TIBITOC - CASABLANCA RED MATRIZ Ø78"</p>			
REVISO	S.L.T.	ARCHIVO:	RTC-GF-CT-397.dwg
APROBO	C.E.B	ESCALA:	1:50
DIGITALIZO	C.P.	PLANO No.	RTC-FG-CT-397
		ACCESORIO N°	234
			CARTILLA DE ACCESORIOS EAAB
		FECHA:	DICIEMBRE DE 2008
		Rev.	1

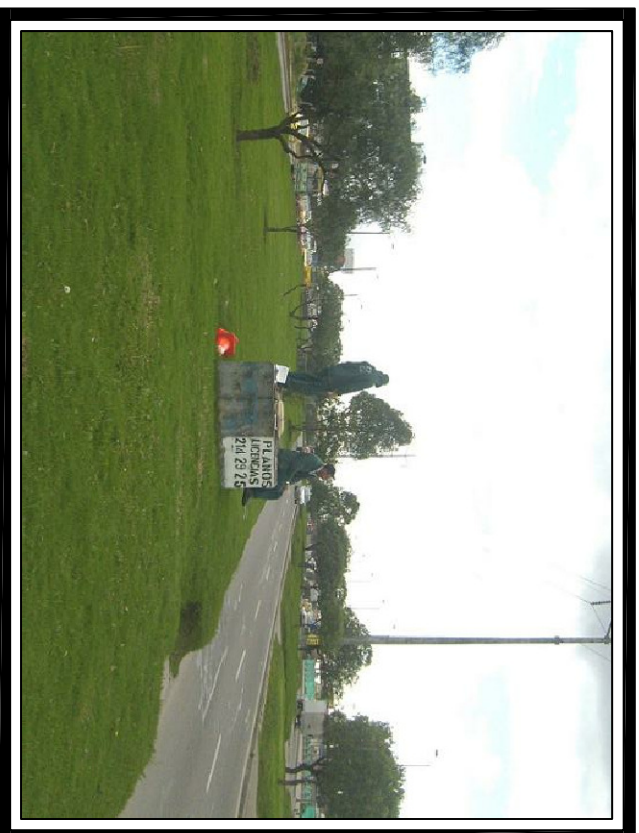
FOTO No. 1
Vista Externa de la Cámara

Cámara (Atípica) en Concreto, con dimensiones muy reducidas.

Por Esto se recomienda su Reconstrucción (Ver Esquema Típico en el Producto No.9).

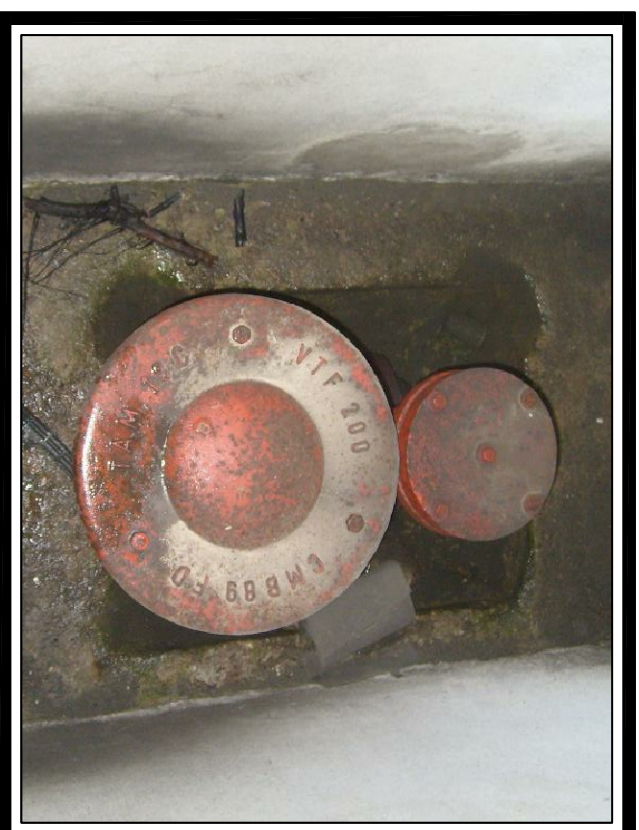
FOTO No. 2
Vista Interna de la Cámara

Ventosa sin Válvula de Guarda.

Se recomienda Realizar Mantenimiento a la Ventosa.
