#### INFORMACION GENERAL

CONSULTOR	CONSORCIO TIBITOC 2006				
NOMBRE DEL PROYECTO	ESTUDIOS Y DISEÑOS PARA LA REHABILITACION DE LA LINEA RED MATRIZ DE 78" TIBITOC - CASABLANCA				
CONTRATO No.	1-02-25400-514-2006				
NOMBRE DEL PLANO	DETALLES CAJAS DE ACCESORIOS TRAMO 3 PURGA Ø16" (K42+807.93)				
	LINEA TIBITOC - CASABLANCA RED MATRIZ Ø78"				
REVISO	S.L.T.	ARCHIVO:	RTC-GF-CT-398.dwg	FECHA:	DICIEMBRE DE 2008
APROBO	C.E.B	PLANO No.	RTC-FG-CT-398	Rev.	1
DIGITALIZO	C.P.	ACCESORIO N° 235	CARTILLA DE ACCESORIOS EAAB

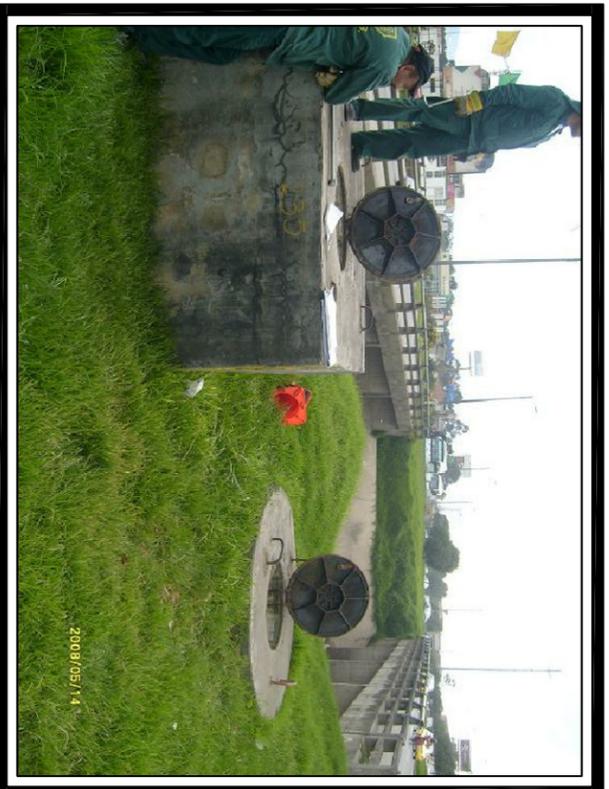
Cámara en Concreto en Buen Estado.

FOTO No. 1  
Vista Externa de la Cámara

En Caso de Requerirse su Reconstrucción (Ver Esquema Típico de Acuerdo con la Norma NS-077 Versión 1,0 del 05/04/2004 de la EAAB en el Producto No.9).

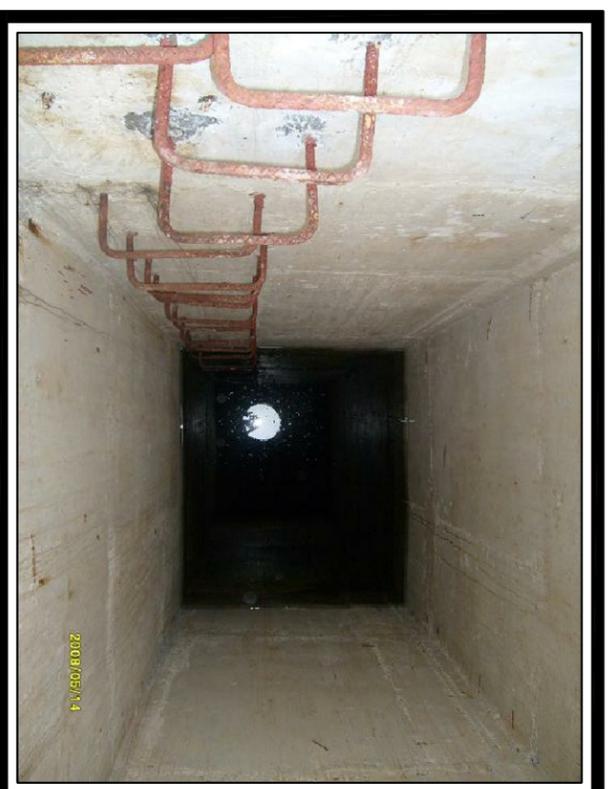
No se Pudo Drenar Totalmente la Cámara, ni Inspeccionar los Accesorios.

FOTO No. 2  
Vista Interna de la Cámara

En Trabajos de Rehabilitación, La Cámara Deberá ser Totalmente Drenada e Inspeccionados los Accesorios.

Se recomienda Realizar Mantenimiento a Tuberías, Válvula y Accesorios, con: Limpieza (Sandblasting) y Pintura.
