DESPIECE MECÁNICO	
No.	DESCRIPCIÓN
1	VENTOSA DE UNA CÁMARA (A-236)

CONSULTOR	CONSORCIO TIBRITOC 2006				
NOMBRE DEL PROYECTO	ESTUDIOS Y DISEÑOS PARA LA REHABILITACIÓN DE LA LINEA RED MATRIZ DE 78" TIBRITOC - CASABLANCA				
CONTRATO No.	1-02-25400-514-2006				
NOMBRE DEL PLANO	DETALLES CAJAS DE ACCESORIOS TRAMO 3 VENTOSA Ø8" (K42+894.05)				
	LINEA TIBRITOC - CASABLANCA RED MATRIZ Ø78"				
REVISO	S.L.T.	ARCHIVO:	RTC-GE-CT-399.dwg	FECHA:	DICIEMBRE DE 2008
APROBO	C.E.B	PLANO No.	RTC-FG-CT-399	Rev.	1
DIGITALIZO	C.P.	ACCESORIO N°	236	CARTILLA DE ACCESORIOS EAAB

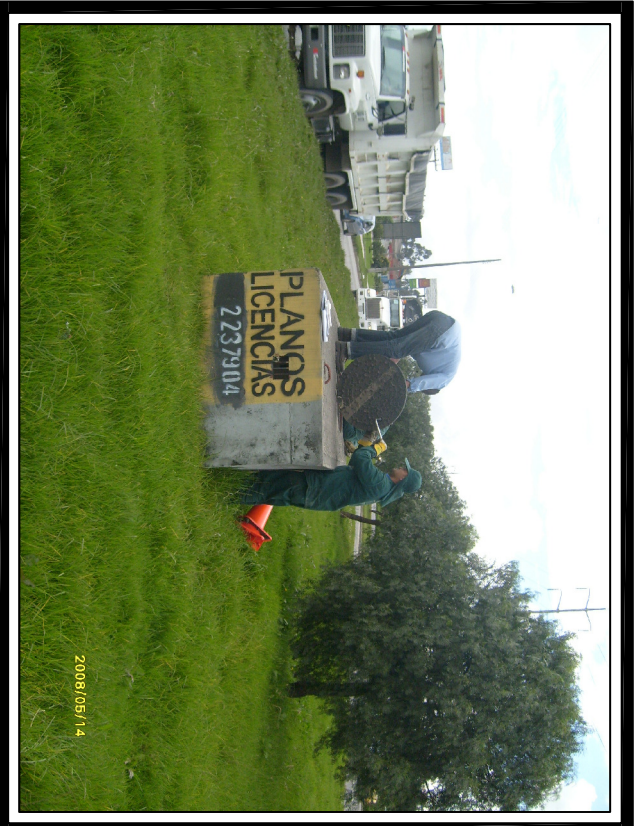
Cámara en Mampostería Está en Regular Estado.

La Norma NS-077 Versión 1,0 del 05/04/2004 de la EAAB, No Contempla Cámaras en Mampostería.

FOTO No. 1
Vista Externa de la Cámara

Por Todo Esto se Recomienda su Reconstrucción (Ver Esquema Típico en el Producto No.9)

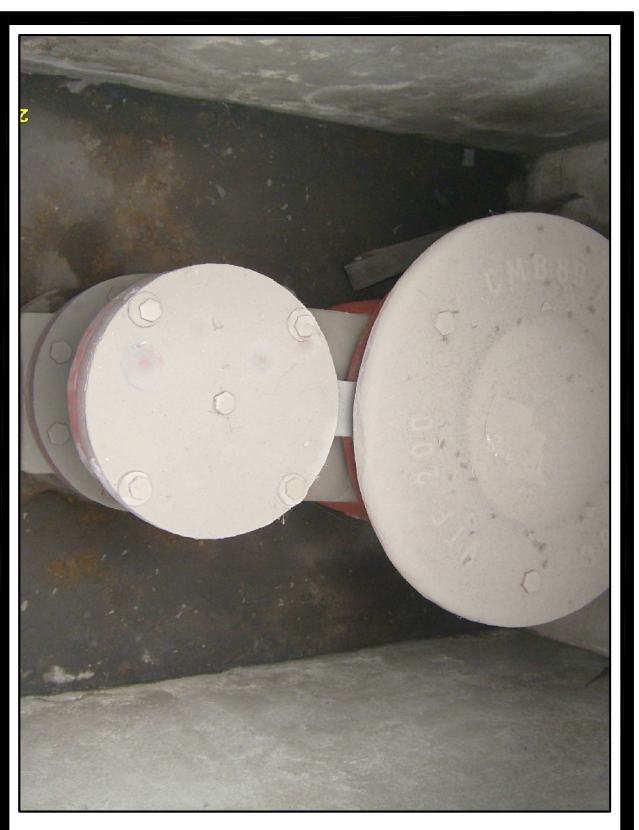
Ventosa sin Válvula de Guarda, se Recomienda la Instalación de Una.

FOTO No. 2
Vista Interna de la Camara

Se Recomienda Realizar Mantenimiento a Bridas y Tornillos.
