CONSULTOR		CONSORCIO TIBTIOC 2006

CONSORCIO TIBTIOC 2006	
NOMBRE DEL PROYECTO	ESTUDIOS Y DISEÑOS PARA LA REHABILITACION DE LA LINEA RED MATRIZ DE 78" TIBTIOC - CASABLANCA		
CONTRATO No.	1-02-25400-514-2006		
NOMBRE DEL PLANO	DETALLES CAJAS DE ACCESORIOS TRAMO 3 PURGA Ø 16" (K43+194,61)		
	LINEA TIBTIOC - CASABLANCA RED MATRIZ Ø78"		
REVISO	S.L.T.	ARCHIVO:	RTC-GF-CT-400.dwg
APROBO	C.E.B	ESCALA:	1:75
DIGITALIZO	C.P.	PLANO No.	RTC-FG-CT-400
		ACCESORIO N°	237
			CARTILLA DE ACCESORIOS EAAB
		FECHA:	DICIEMBRE DE 2008
		Rev.	1

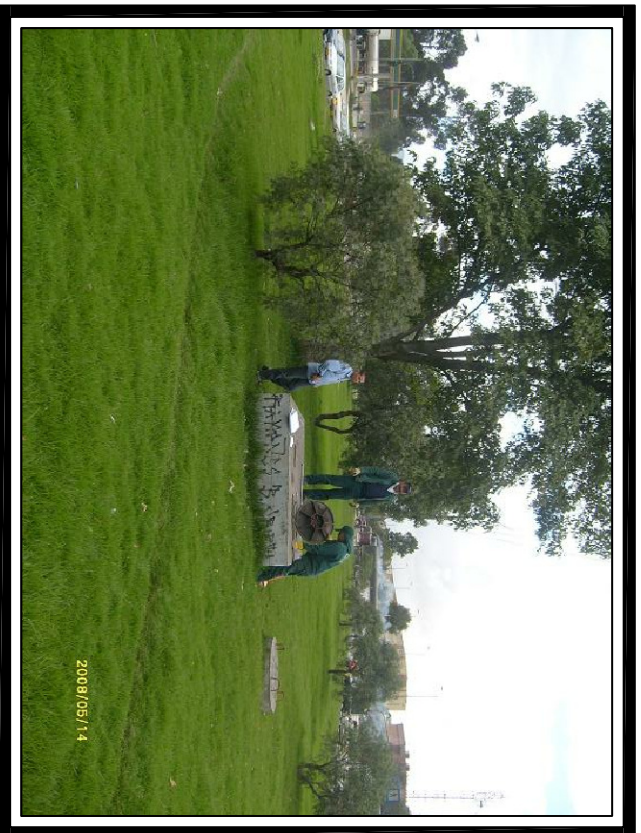
Cámara en Concreto en Buen Estado.

FOTO No. 1
Vista Externa de la Cámara

En Caso de Requerirse su Reconstrucción (Ver Esquema Típico de Acuerdo con la Norma NS-077 Versión 1,0 del 05/04/2004 de la EAAB en el Producto No.9).

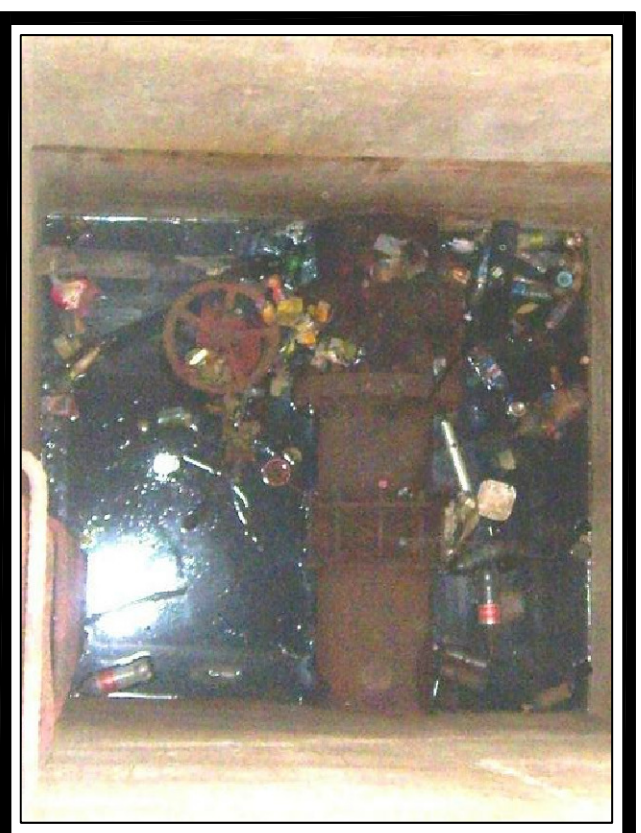
No se Pudo Drenar Totalmente la Cámara, ni Inspeccionar los Accesorios.

FOTO No. 2
Vista Interna de la Camara

En Trabajos de Rehabilitación, La Cámara Deberá ser Totalmente Drenada e Inspeccionados los Accesorios.

Se Recomienda el Retiro de Basura y Realizar Mantenimiento a Tuberías, Válvula y Accesorios, con: Limpieza (Sandblasting) y Pintura.
