CONSULTOR	CONSORCIO TIBITOC 2006	CONSORCIO TIBITOC	2006
NOMBRE DEL PROYECTO	ESTUDIOS Y DISEÑOS PARA LA REHABILITACION DE LA LINEA RED MATRIZ DE 78" TIBITOC - CASABLANCA	CONTRATO No.	1-02-25400-514-2006
NOMBRE DEL PLANO	DETALLES CAJAS DE ACCESORIOS TRAMO 3 PURGA Ø16" (K43+966.48)	LINEA TIBITOC - CASABLANCA	RED MATRIZ Ø78"
REVISO	S.L.T.	ARCHIVO:	RTC-GF-CT-404.dwg
APROBO	C.E.B	ESCALA:	1:75
DIGITALIZO	C.P.	PLANO No.	RTC-FG-CT-404
		ACCESORIO N° 241	CARTILLA DE ACCESORIOS EAAB
			Rev. 1
			FECHA: DICIEMBRE DE 2008

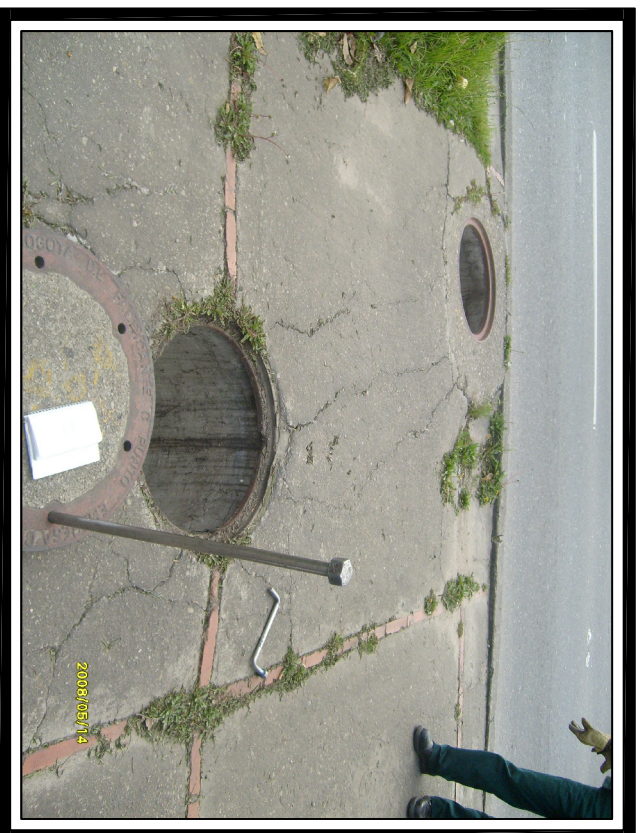
FOTO No. 1
Vista Externa de la Cámara

Cámara en Concreto en Buen Estado.

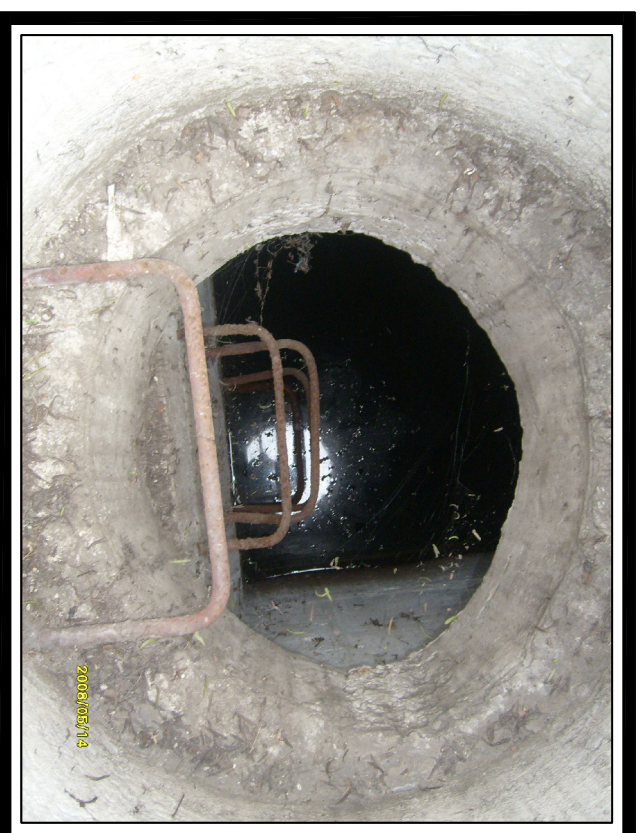
FOTO No. 2
Vista Interna de la Camara

No se Pudo Drenar Totalmente la Cámara, ni Inspeccionar los Accesorios.

En Trabajos de Rehabilitación, La Cámara Deberá Ser Totalmente Drenada e Inspeccionados los Accesorios.

Se Recomienda Realizar Mantenimiento a Tuberías, Válvula y Accesorios, con: Limpieza (Sandblasting) y Pintura.
