CONSULTOR CON	CONSORCIO TIBITOC 2006
NOMBRE DEL PROYECTO ESTI	ESTUDIOS Y DISEÑOS PARA LA REHABILITACIÓN DE LA LÍNEA RED MATRIZ DE 78" TIBITOC — CASABLANCA
CONTRATO No. 1-0	1-02-25400-514-2006
NOMBRE DEL PLANO DETALLES	DETALLES CAJAS DE ACCESORIOS TRAMO 3
PITC	PITOMETRO Ø2" (K44+046.12)
LINEA TIBITOO	LINEA TIBITOC — CASABLANCA RED MATRIZ Ø78"
REVISO S.L.T. ARCI	ARCHIVO: RTC-GF-CT-405.dwg
	ALA: 1:50 FECHA: DICIEMBRE DE 2008
APROBO C.E.B PLAN	PLANO No. RTC-FG-CT-405   Rev. 1
DIGITALIZO C P	ACCESODIO NI 242 CAPTILLA DE ACCESODIOS EAAB

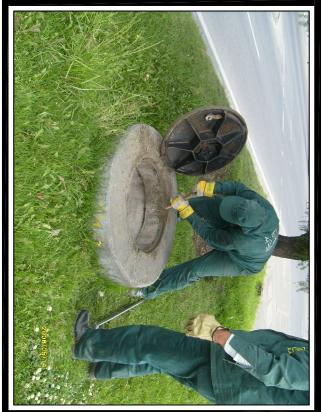
FOTO No. 1 Vista Externa de la Cámara

Cámara en Tubería de RCP con Diámetro Muy Pequeño.

La Norma NS-077 Versión 1,0 del 05/04/2004 de la EAAB, No Contempla Cámaras en Tubería RCP y el Diámetro Mínimo para Cámaras Circulares es de 1.60m.

Por Todo Esto se Recomienda Su Reconstrucción (Ver Esquema Tipico en el Producto No.9).

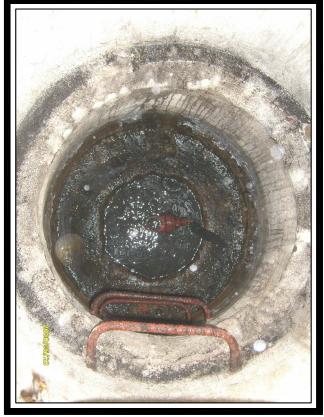
FOTO No. 2 Vista Interna de la Camara

Realizó un Bombeo en la Cámara.

Se Recomienda Realizar Mantenimiento a Válvula, Bridas y Tornillos, con Limpieza (Sandblasting) y Pintura.
