DESPIECE MECANICO	
No.	DESCRIPCION
1	VENTOSA DE UNA CÁMARA Ø8" (A-249)

CONSULTOR		CONSORCIO TIBITOC 2006	
NOMBRE DEL PROYECTO		ESTUDIOS Y DISEÑOS PARA LA REHABILITACION DE LA LINEA RED MATRIZ DE 78" TIBITOC - CASABLANCA	
CONTRATO No.		1-02-25400-514-2006	
NOMBRE DEL PLANO		DETALLES CALIAS DE ACCESORIOS TRAMO 3 VENTOSA Ø8" (K44+240.69)	
		LINEA TIBITOC - CASABLANCA RED MATRIZ Ø78"	
REVISO	S.L.T.	ARCHIVO:	RTC-GF-CT-409.dwg
APROBO	C.E.B	ESCALA:	1:50
DIGITALIZO	C.P.	PLANO No.	RTC-FG-CT-409
		ACCESORIO N°	249
			CARTILLA DE ACCESORIOS EAAB
		FECHA:	DICIEMBRE DE 2008
		Rev.	1

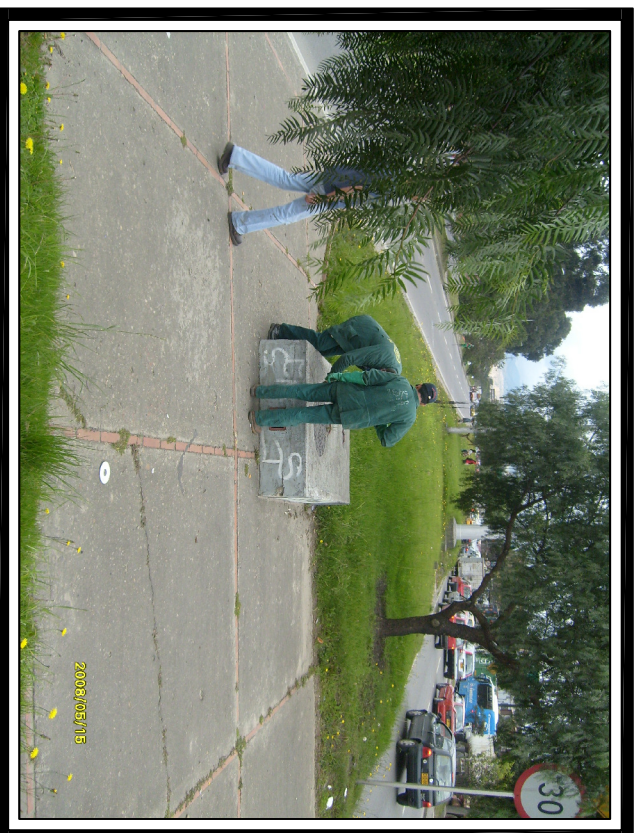
Cámara en Mampostería Está en Regular Estado.

FOTO No. 1  
Vista Externa de la Cámara

Por Todo Esto se Recomienda su Reconstrucción (Ver Esquema Típico en el Producto No.9)

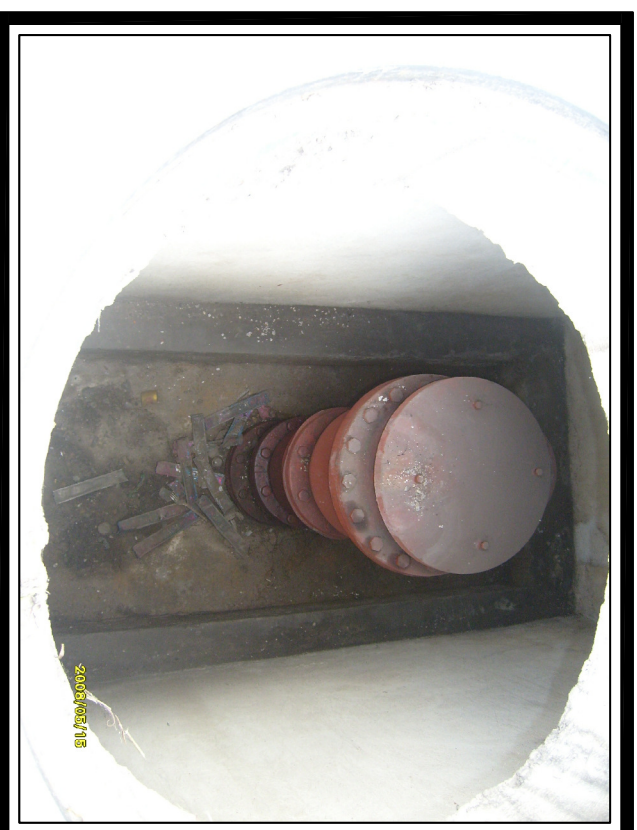
Ventosa sin Válvula de Guarda. Se Recomienda la Instalación de Una.

FOTO No. 2  
Vista Interna de la Cámara

Se Recomienda Realizar Mantenimiento a la Ventosa Bridas y Tornillos.
