CONSULTOR	CONSORCIO TIBITOC 2006	ARCHIVO:	RTC-FG-CT-410.dwg
NOMBRE DEL PROYECTO	ESTUDIOS Y DISEÑOS PARA LA REHABILITACIÓN DE LA LINEA RED MATRIZ DE 78" TIBITOC - CASABLANCA	ESCALA:	1:75
CONTRATO No.	1-02-25400-514-2006	PLANO No.	RTC-FG-CT-410
NOMBRE DEL PLANO	DETALLES CAJAS DE ACCESORIOS TRAMO 3 PURGA Ø16" (K44+281.14)	Rev.	1
	LINEA TIBITOC - CASABLANCA RED MATRIZ Ø78"	ACCESORIO N°	250
REVISO	S.L.T.	CARTILLA DE ACCESORIOS EAAB	
APROBO	C.E.B	FECHA:	DICIEMBRE DE 2008
DIGITALIZO	C.P.

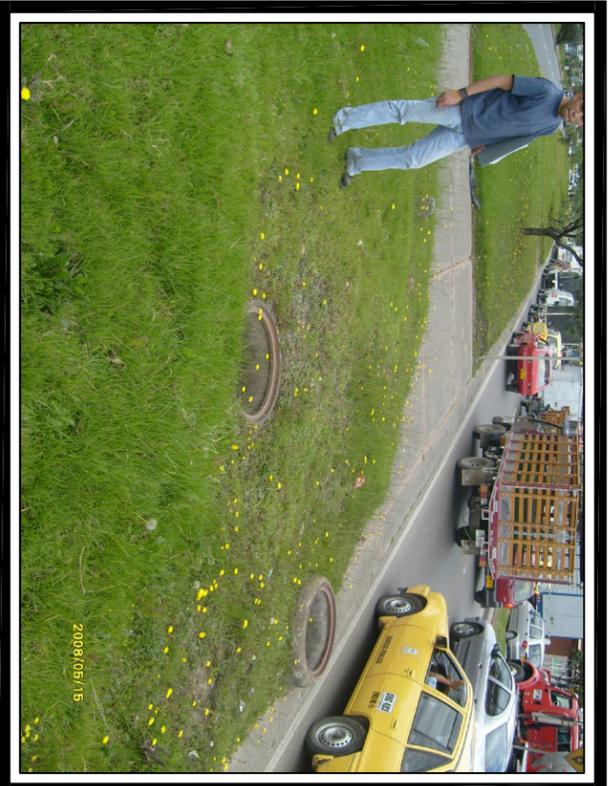
Cámara en Concreto en Buen Estado, en Caso de Requerirse su Reconstrucción (Ver Esquema Tipico de Acuerdo con la Norma NS-077 Versión 1,0 del 05/04/2004 de la EAAB en el Producto No.9).

**FOTO No. 1
Vista Externa de la Cámara**

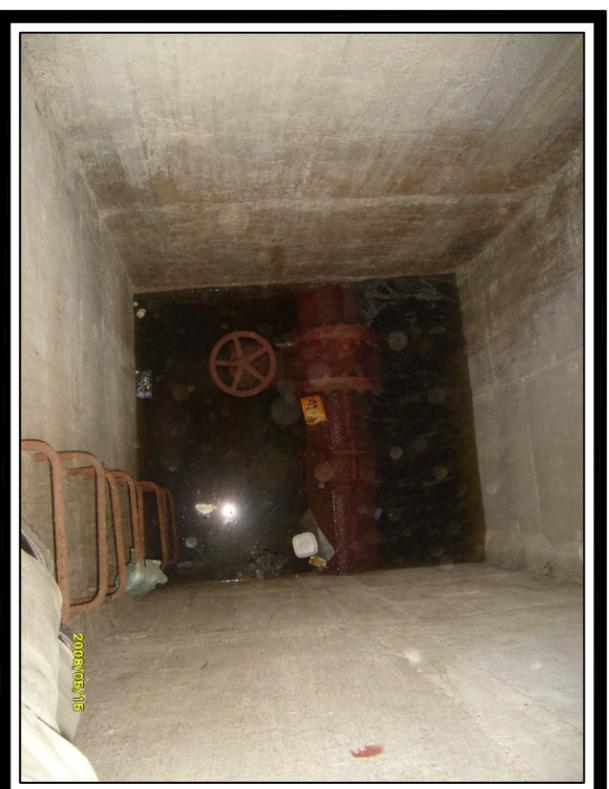
No se Pudo Drenar Totalmente la Cámara.

**FOTO No. 2
Vista Interna de la Cámara**

En Trabajos de Rehabilitación, La Cámara Deberá ser Totalmente Drenada e Inspeccionados los Accesorios.

Se Recomienda el Retiro de Basura y Realizar Mantenimiento a Tuberías, Válvula y Accesorios, con: Limpieza (Sandblasting) y Pintura.
