DESPIECE MECANICO	
No.	CANT.
1	1
VENTOSA DE UNA CÁMARA Ø8" (A-252)

CONSULTOR	CONSORCIO TIBITOC 2006	ARCHIVO:	RTC-GF-CT-412.dwg	FECHA:	DICIEMBRE DE 2008
NOMBRE DEL PROYECTO	ESTUDIOS Y DISEÑOS PARA LA REHABILITACION DE LA LINEA RED MATRIZ DE 78" TIBITOC - CASABLANCA	ESCALA:	1:50	PLANO No.	RTC-FG-CT-412
CONTRATO No.	1-02-25400-514-2006	C.P.	ACCESORIO N° 252	Rev.	1
NOMBRE DEL PLANO	DETALLES CAJAS DE ACCESORIOS TRAMO 3 VENTOSA Ø8" (K44+458.30)	CARTELLA DE ACCESORIOS EAAB			
LINEA TIBITOC - CASABLANCA RED MATRIZ Ø78"

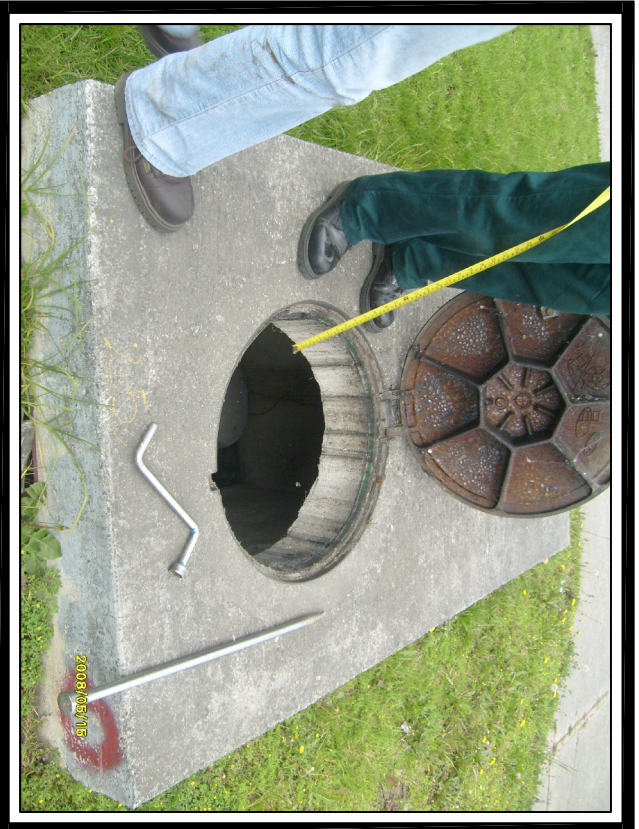
**FOTO No. 1  
Vista Externa de la Cámara**

COTA TAPA	2551.155
COTA BATEA	2547.089
NORTE	104416.041
ESTE	93395.817
LATITUD	04°38'10.13" N
LONGITUD	74°08'13.32" W
DIRECCION	Av Boyaca No 7F-07
OBSERVACIONES	Tapa de Seguridad La ventosa esta Desajustada

Por Todo Esto se recomienda su Reconstrucción (Ver Esquema Típico en el Producto No.9)

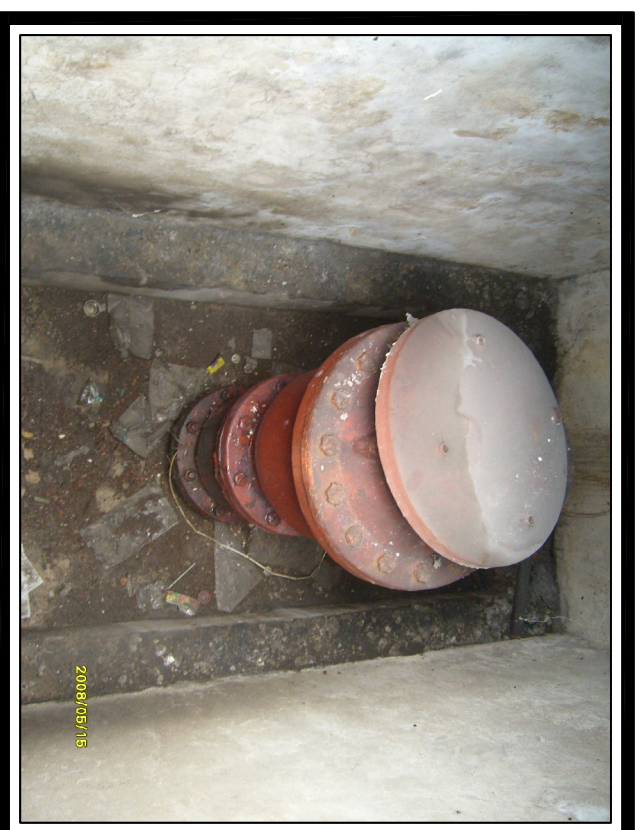
**FOTO No. 2  
Vista Interna de la Cámara**

La Ventosa Esta Desajustada, se recomienda Realizar Mantenimiento a la Tapa, Bridas y Tornillos.

Se recomienda el Retiro de la Basura.

La Norma NS-077 Versión 1.0 del 05/04/2004 de la EAAB, no Contempla Cámaras en Mampostería.

Ventosa sin Válvula de Guarda, se recomienda la Instalación de Una.
