CONSULTOR	CONSORCIO TIBITOC 2006
NOMBRE DEL PROYECTO	ESTUDIOS Y DISEÑOS PARA LA REHABILITACION DE LA LINEA RED MATRIZ DE 78" TIBITOC - CASABLANCA
CONTRATO No.	1-02-25400-514-2006
NOMBRE DEL PLANO	DETALLES CAJAS DE ACCESORIOS TRAMO 3 BOCA DE ACCESO (DI) Ø16" (K45+992.48) LINEA TIBITOC - CASABLANCA RED MATRIZ Ø78"
REVISO	S.L.T.
APROBO	C.E.B
DIGITALIZO	C.P.
ARCHIVO:	RTC-GF-CT-418.dwg
ESCALA:	1:50
PLANO No.	RTC-FG-CT-418
FECHA:	DICIEMBRE DE 2008
Rev.	1
CARTILLA DE ACCESORIOS EAAB	ACCESORIO N° 258

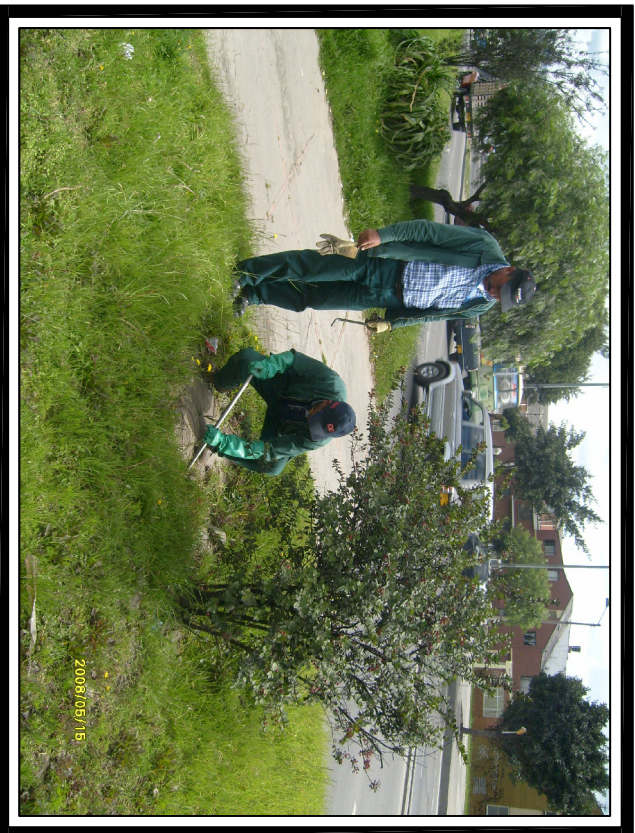
FOTO No. 1
Vista Externa de la Cámara

Cámara Estrecha en Tubería RCP.

La Norma NS-077 Versión 1,0 del 05/04/2004 de la EAAB, No Contempla Cámaras en Tubería RCP y el Diámetro Mínimo para Cámaras Circulares es de 1.60m.

Por Esto se recomienda su Reconstrucción (Ver Esquema Típico en el Producto No.9).

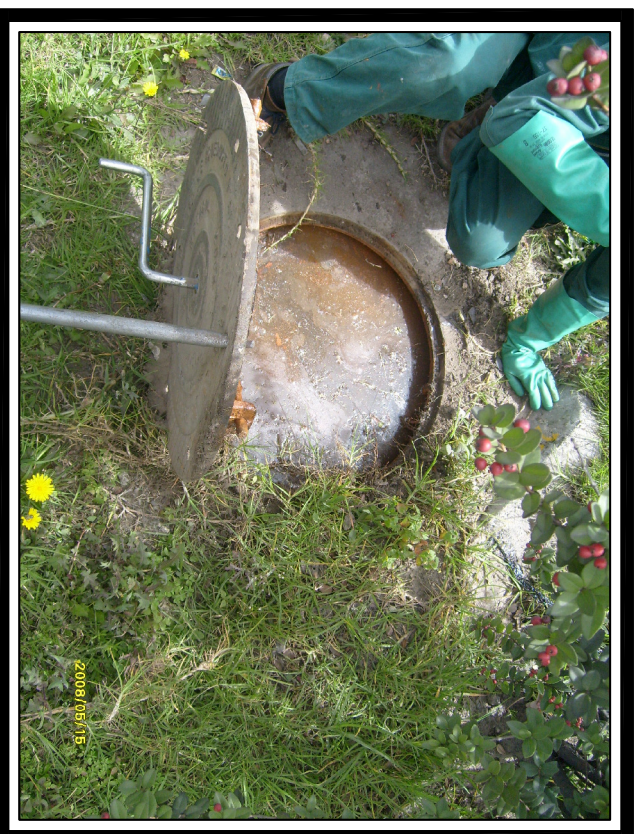
FOTO No. 2
Vista Interna de la Camara

No se Pudo Drenar la Cámara, ni Inspeccionar los Accesorios.

En Trabajos de Rehabilitación, La Cámara Deberá Ser Totalmente Drenada e Inspeccionados los Accesorios.

Se recomienda Realizar Mantenimiento a los Elementos Metálicos de la Boca de Acceso (Bridas y Tornillos) con: Limpieza (Sandblasting) y Pintura.
