DESPICIE MECANICO	
No.	DESCRIPCIÓN
1	VENTOSA DE UNA CÁMARA Ø8" (A-259)

CONSULTOR	CONSORCIO TIBITOC 2006				
NOMBRE DEL PROYECTO	ESTUDIOS Y DISEÑOS PARA LA REHABILITACIÓN DE LA LINEA RED MATRIZ DE 78" TIBITOC - CASABLANCA				
CONTRATO No.	1-02-25400-514-2006				
NOMBRE DEL PLANO	DETALLES CALIAS DE ACCESORIOS TRAMO 3 VENTOSA Ø8" (K46+079.10)				
	LINEA TIBITOC - CASABLANCA RED MATRIZ Ø78"				
REVISO	S.L.T.	ARCHIVO:	RTC-GF-CT-419.dwg	FECHA:	DICIEMBRE DE 2008
APROBO	C.E.B	ESCALA:	1:50	PLANO No.	RTC-FG-CT-419
DIGITALIZO	C.P.	ACCESORIO N°	259	Rev.	1
				CARTILLA DE ACCESORIOS EAAB

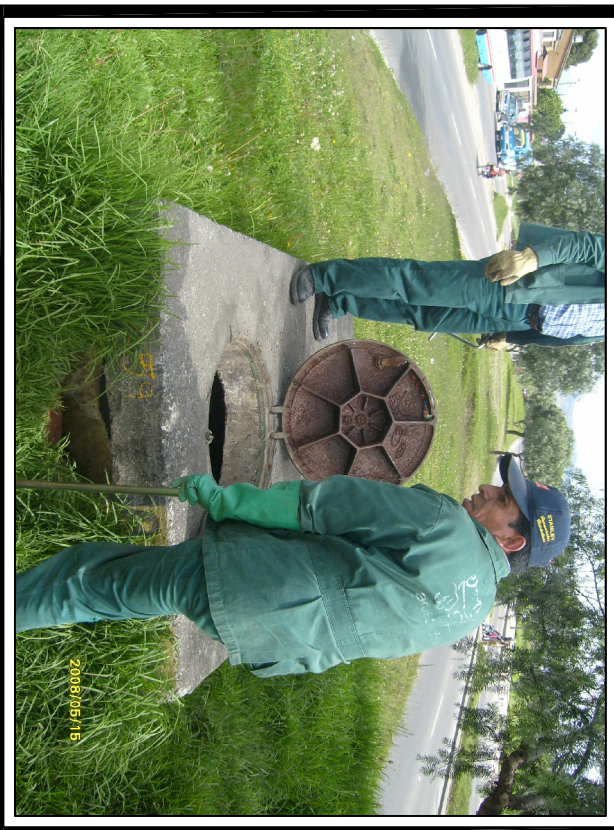
La cámara tiene un agujero en una de sus paredes (Ver foto 1), el Cual Debe ser Cerrado.

FOTO No. 1
Vista Externa de la Cámara

Por Todo Esto se recomienda su Reconstrucción (Ver Esquema Típico en el Producto No.9)

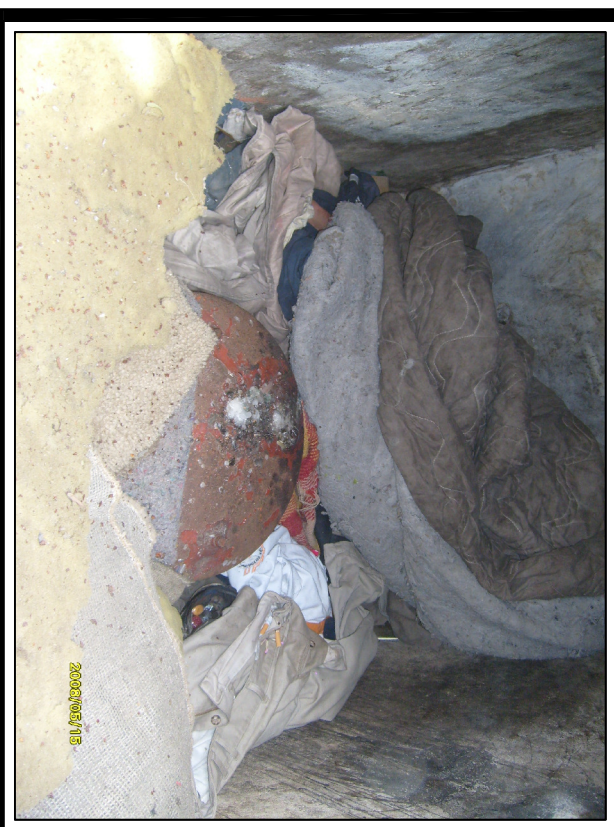
No fue posible inspeccionar el accesorio, pues no se retiro el indigente que estaba habitando en la cámara.

FOTO No. 2
Vista Interna de la Cámara

Ventosa sin Válvula de Guarda, se recomienda la instalación de Una.

Se recomienda Redizar Mantenimiento a la ventosa, Bridas y Tornillos.

Se recomienda el Retiro del Habitante y la Basura.
