CONSULTOR	CONSORCIO TIBITOC 2006
NOMBRE DEL PROYECTO	ESTUDIOS Y DISEÑOS PARA LA REHABILITACION DE LA LINEA RED MATRIZ DE 78" TIBITOC - CASABLANCA
CONTRATO No.	1-02-25400-514-2006
NOMBRE DEL PLANO	DETALLES CAJAS DE ACCESORIOS TRAMO 3 VENTOSA Ø8" (K46+911.90)
	LINEA TIBITOC - CASABLANCA RED MATRIZ Ø78"
REVISO	S.L.T. ARCHIVO: RTC-GF-CT-422.dwg
APROBO	C.E.B ESCALA: 1:50 FECHA: DICIEMBRE DE 2008
DIGITALIZO	C.P. ACCESORIO N° 262 PLANO No. RTC-FG-CT-422 Rev. 1 CARTILLA DE ACCESORIOS EAAB

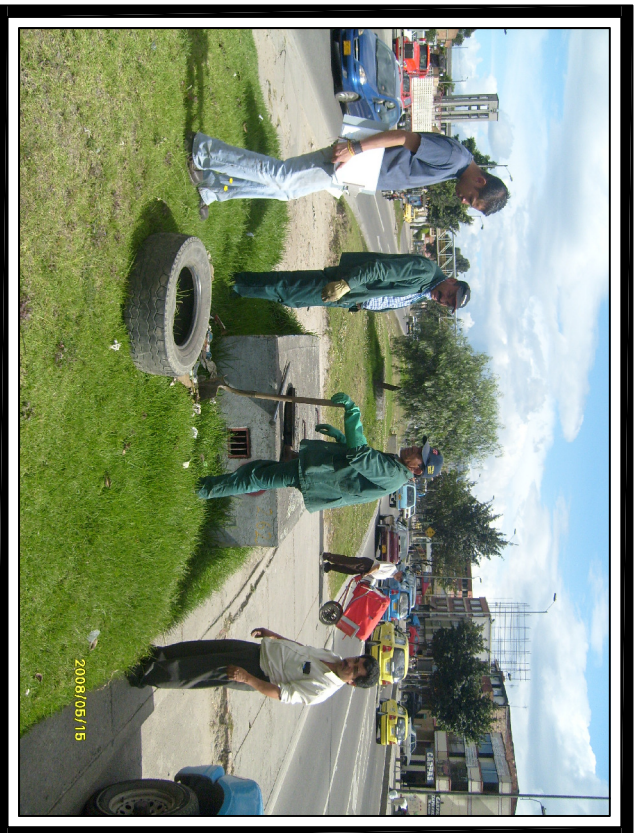
Se Debe Mejorar el Drenaje de la Cámara, ya que esta Inundada.

INFORMACION GENERAL	
COTA TAPA	2556.220
COTA BATEA	2551.935
NORTE	102003.885
ESTE	93009.264
LATITUD	04°36'51.64" N
LONGITUD	74°08'25.86" W
DIRECCION	Av Boyaca Cll 36-96 Sur
OBSERVACIONES	Tapa de Alcantarillado Inundada

**FOTO No. 1
Vista Externa de la Cámara**

Se recomienda el Retiro de la Basura.

Por Todo Esto se recomienda su Reconstrucción (Ver Esquema Típico en el Producto No.9)

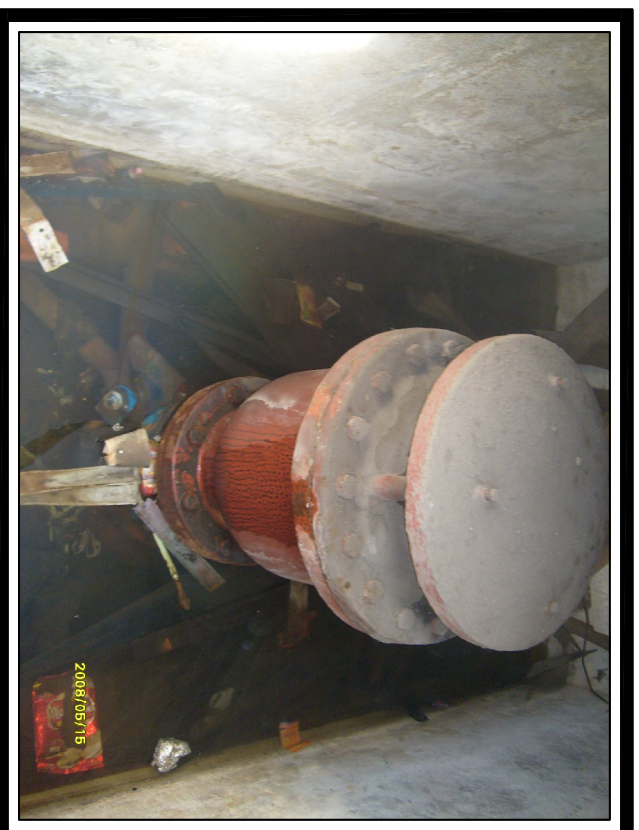
Ventosa sin Válvula de Guarda, se recomienda la instalación de Una.

La Norma NS-077 Versión 1.0 del 05/04/2004 de la EAAB, No Contempla Cámaras en Mampostería.

**FOTO No. 2
Vista Interna de la Cámara**

Se recomienda Realizar Mantenimiento a la Ventosa, Bridas y Tornillos.
