DESPIECE MECÁNICO		DESCRIPCIÓN
No.	CANT.	
1	1	BOCA DE ACCESO (Diámetro Interno) Ø16" (A-263)

CONSULTOR		CONSORCIO TIBITOC 2006	
NOMBRE DEL PROYECTO		ESTUDIOS Y DISEÑOS PARA LA REHABILITACIÓN DE LA LINEA RED MATRIZ DE 78" TIBITOC - CASABLANCA	
CONTRATO No.		1-02-25400-514-2006	
NOMBRE DEL PLANO		DETALLES CAJAS DE ACCESORIOS TRAMO 3 BOCA DE ACCESO (DI) Ø16" (K46+924.60) LINEA TIBITOC - CASABLANCA RED MATRIZ Ø78"	
REVISO	S.L.T.	ARCHIVO:	RTC-GF-CT-423.dwg
APROBO	C.E.B	ESCALA:	1:50
DIGITALIZO	C.P.	PLANO No.	RTC-FG-CT-423
		ACCESORIO N°	263
		CARTILLA DE ACCESORIOS	EAAB
		FECHA:	DICIEMBRE DE 2008
		Rev.	1

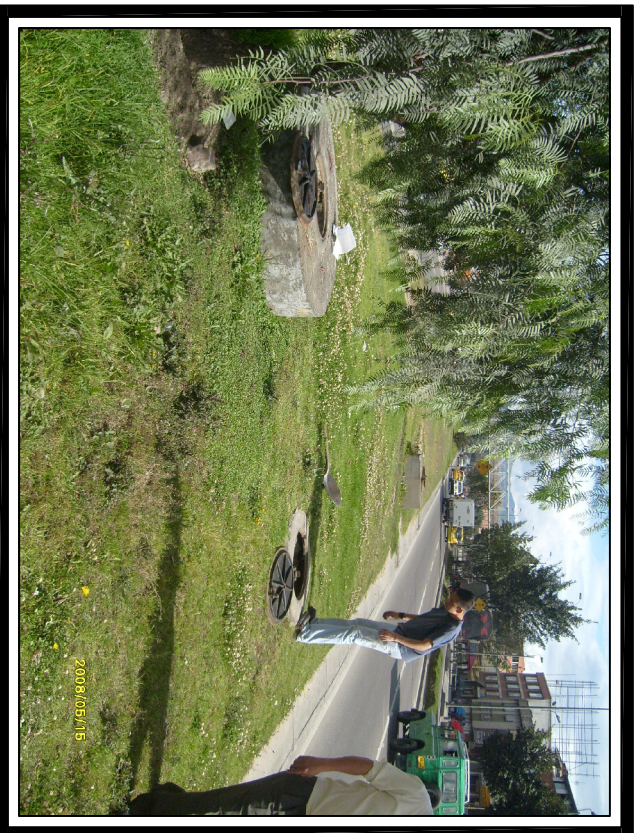
FOTO No. 1  
Vista Externa de la Cámara

INFORMACION GENERAL	
COTA TAPA	2556.149
COTA BATEA	2551.426
NORTE	101987.611
ESTE	93006.286
LATITUD	04°36'51.11" N
LONGITUD	74°08'25.95" W
DIRECCION	Av Boyaca Calle 37 Sur
OBSERVACIONES	Camara Cilindrica Redizada-Inundada

Se recomienda Realizar Mantenimiento a los Elementos Metálicos de la Boca de Acceso (Bridas y Tornillos) con: Limpieza (Sandblasting) y Pintura.

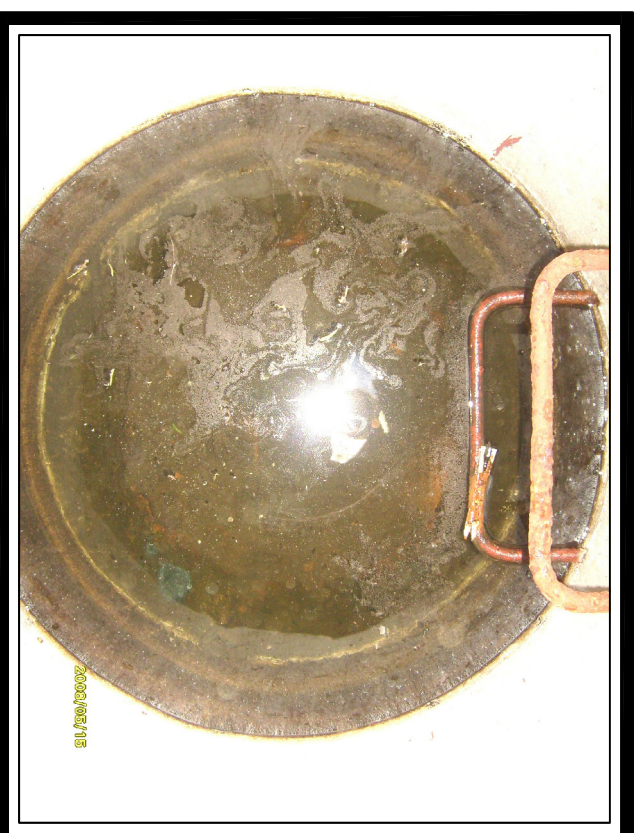
No se Pudo Drenar la Cámara, ni Inspeccionar el Accesorio.

Cámara Estrecha en Tubería RCP.

La Norma NS-077 Versión 1,0 del 05/04/2004 de la EAAB, No Contempla Cámaras en Tubería RCP y el Diámetro Mínimo para Cámaras Circulares es de 1.60m.

FOTO No. 2  
Vista Interna de la Camara

En Trabajos de Rehabilitación, La Cámara Deberá Ser Totalmente Drenada e Inspeccionados los Accesorios.

Por Todo se recomienda su Reconstrucción (Ver Esquema Típico en el Producto No.9).
