COYA TAPA	2554.272
COYA BATEA	2548.338
NORTE	101131.776
ESTE	92842.597
LATITUD	04°36'23.26" N
LONGITUD	74°08'31.26" W
DIRECCION	Av Boyaca Cll 39B Sur
OBSERVACIONES	Camara Atípica-Inundada No Circular

CONSULTOR	CONSORCIO TIBITOC 2006	CONSORCIO TIBITOC 2006
NOMBRE DEL PROYECTO	ESTUDIOS Y DISEÑOS PARA LA REHABILITACION DE LA LINEA RED MATRIZ DE 78" TIBITOC - CASABLANCA	
CONTRATO No.	1-02-25400-514-2006	
NOMBRE DEL PLANO	DETALLES CAJAS DE ACCESORIOS TRAMO 3 BOCA DE ACCESO (DI) Ø16" (K47+798.85) LINEA TIBITOC - CASABLANCA RED MATRIZ Ø78"	
REVISO	S.L.T.	ARCHIVO: RTC-GF-CT-427.dwg
APROBO	C.E.B	ESCALA: 1:50
DIGITALIZO	C.P.	PLANO No. RTC-FG-CT-427 Rev. 1
		FECHA: DICIEMBRE DE 2008
		CARTILLA DE ACCESORIOS EAAB

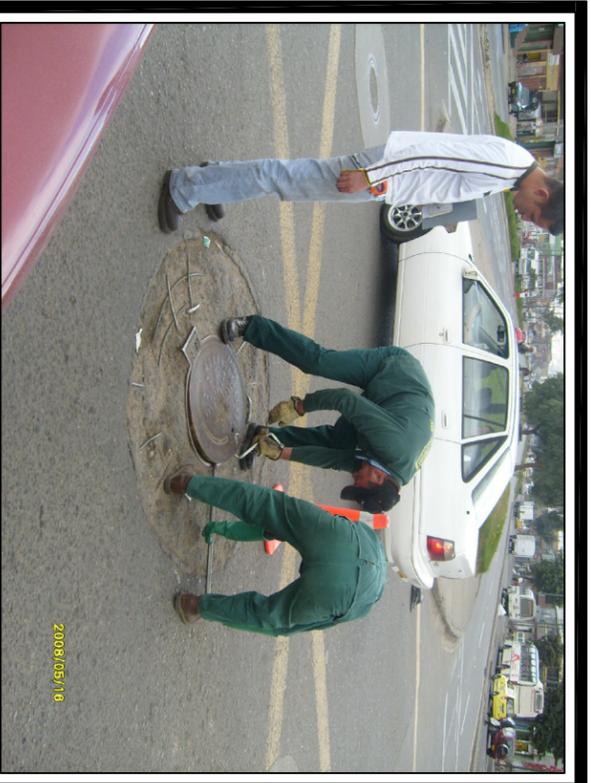
FOTO No. 1
Vista Externa de la Cámara

Se Debe Arreglar el Concreto de la Tapa , que está muy Deteriorado (Refuerzo Expuesto).

Cámara Estrecha en Tubería RCP.

La Norma NS-077 Versión 1,0 del 05/04/2004 de la EAAB, no Contempla Cámaras en Tubería RCP y el Diámetro Mínimo para Cámaras Circulares es de 1.60m.

Por Todo se Recomienda su Reconstrucción (Ver Esquema Típico en el Producto No.9).

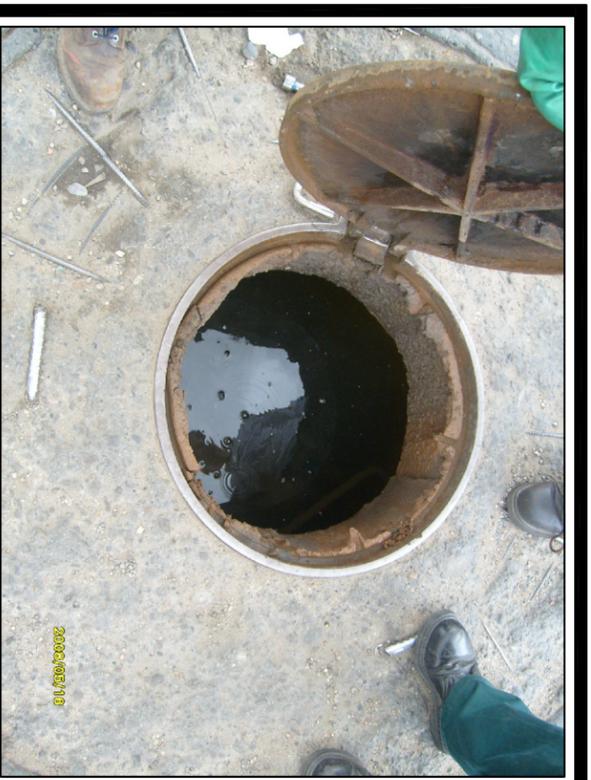
FOTO No. 2
Vista Interna de la Cámara

No se Pudo Drenar la Cámara, ni Inspeccionar el Accesorio.

En Trabajos de Rehabilitación, La Cámara Deberá Ser Totalmente Drenada e Inspeccionados el Accesorio.

Se Recomienda Realizar Mantenimiento a los Elementos Metálicos de la Boca de Acceso, Bridas y Tornillos, con: Limpieza (Sandblasting) y Pintura.
