### PLANTA CÁMARA PURGA

CONSULTOR	CONSORCIO TIBITOC 2006
NOMBRE DEL PROYECTO	ESTUDIOS Y DISEÑOS PARA LA REHABILITACION DE LA LINEA RED MATRIZ DE 78" TIBITOC - CASABLANCA
CONTRATO No.	1-02-25400-514-2006
NOMBRE DEL PLANO	DETALLES CAJAS DE ACCESORIOS TRAMO 3 PURGA Ø16" (K47+972.01)
	LINEA TIBITOC - CASABLANCA RED MATRIZ Ø78"
REVISO	S.L.T.
ARCHIVO:	RTC-GF-CT-429.dwg
ESCALA:	1:75
FECHA:	DICIEMBRE DE 2008
APROBO	C.E.B
PLANO No.	RTC-FG-CT-429
Rev.	1
DIGITALIZO	C.P.
ACCESORIO N°	269
CARTILLA DE ACCESORIOS	EAAB

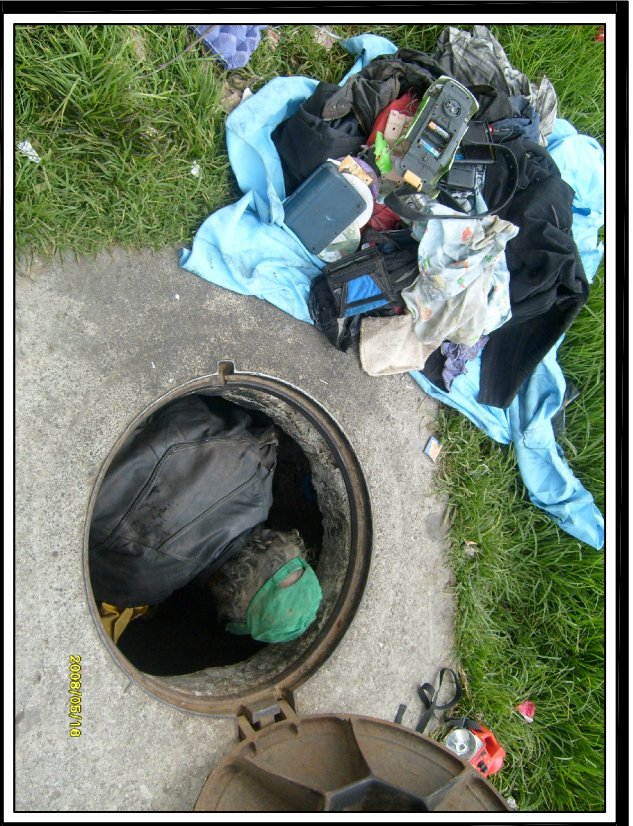
En esta Cámara se Encontró un Indigente el Cual Fue Desalojado.

Cámara en Concreto Realizada en Buen Estado.

FOTO No. 1  
Vista Externa de la Cámara

Se Recomienda el Retiro de Basura.

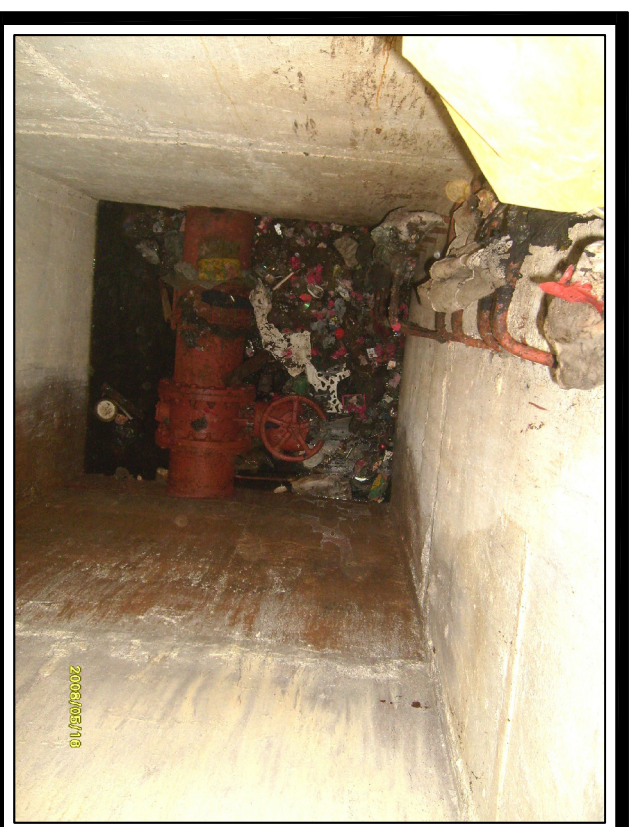
FOTO No. 2  
Vista Interna de la Camara

En Trabajos de Rehabilitación, La Cámara Deberá Ser Totalmente Drenada e Inspeccionados los Accesorios.

Se Recomienda Redizar Mantenimiento a Tuberías, Válvula y Accesorios, con: Limpieza (Sandblasting) y Pintura.
