DESPIECE MECANICO	
No.	DESCRIPCION
1	VENTOSA DE UNA CÁMARA Ø8" (A-271)

CONSULTOR	CONSORCIO TIBTIOC 2006
NOMBRE DEL PROYECTO	ESTUDIOS Y DISEÑOS PARA LA REHABILITACION DE LA LINEA RED MATRIZ DE 78" TIBTIOC - CASABLANCA
CONTRATO No.	1-02-25400-514-2006
NOMBRE DEL PLANO	DETALLES CAJAS DE ACCESORIOS TRAMO VENTOSA Ø8" (K48+030.19)
LINEA TIBTIOC - CASABLANCA RED MATRIZ Ø78"	
REVISO	S.L.T. ARCHIVO: RTC-GF-CT-431.dwg HOJA:
APROBO	C.E.B. ESCALA: 1:50 PLANO No. RTC-FG-CT-431 Rev. 1 FECHA: DICIEMBRE DE 2008
DIGITALIZO	C.P. ACCESORIO N° 271 CARTILLA DE ACCESORIOS EAAB

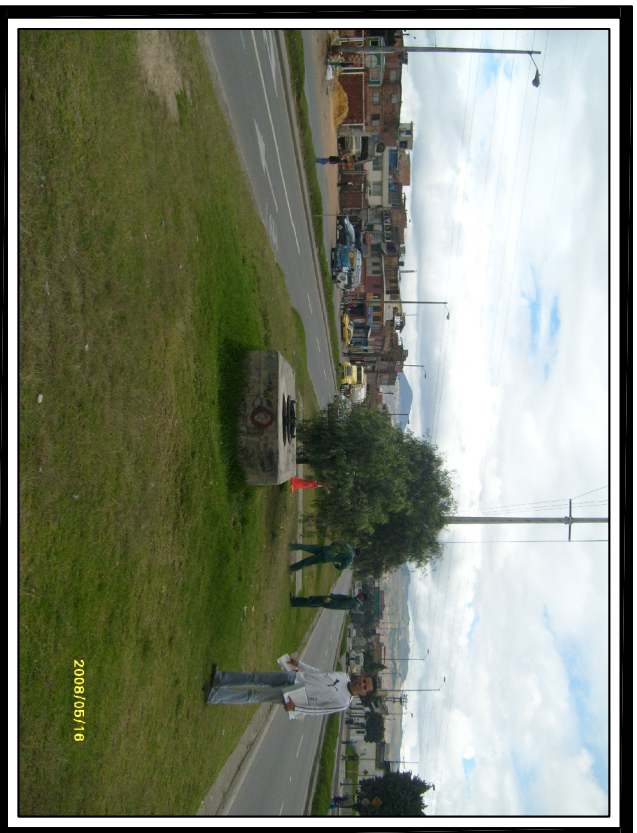
FOTO No. 1
Vista Externa de la Cámara

La placa superior fue reparada, se encuentra muy fisurada, Se recomienda Reparación Total de la Placa.

COTA TAPA	2555.550
COTA BATEA	2551.415
NORTE	100915.052
ESTE	92761.639
LATITUD	04°36'16.20" N
LONGITUD	74°08'33.89" W
DIRECCION	Av Boyaca 39F-30 Sur
OBSERVACIONES	-Camara Reparada y con Fisuras. -Tapa de Seguridad.

Se recomienda el Retiro de la Basura.

Por Todo Esto se recomienda su Reconstrucción (Ver Esquma Típico en el Producto No.9)

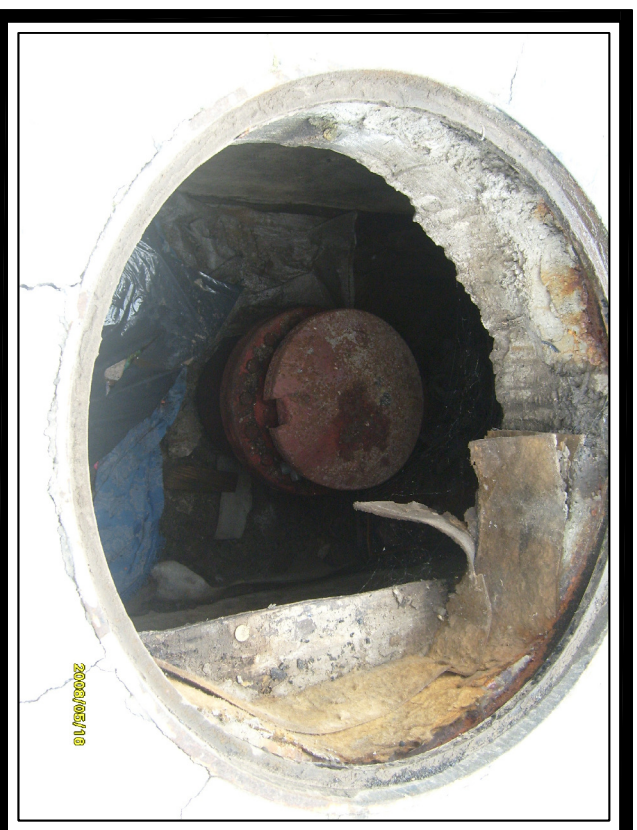
FOTO No. 2
Vista Interna de la Camara

Ventosa sin Válvula de Guarda, se recomienda la Instalación de Una.

La Ventosa Esta Deteriorada (Rota), se recomienda su Reposición.

Se recomienda Redizar Mantenimiento a Bridas y Tornillos.
