Separador Central Av. Boyacá

CONSULTOR	CONSORCIO TIBITOC 2006	
NOMBRE DEL PROYECTO	ESTUDIOS Y DISEÑOS PARA LA REHABILITACIÓN DE LA LÍNEA RED MATRIZ DE 78" TIBITOC — CASABLANCA	ACIÓN DE LA LÍNEA ASABLANCA
CONTRATO No.	1-02-25400-514-2006	
NOMBRE DEL PLANO DETA	DETALLES CAJAS DE ACCESORIOS TRAMO	MO 067 70)
SALIDA CE LINEA TIE	SALIDA CERRADA OPERABLE Ø60" (K48+067.79) LINEA TIBITOC – CASABLANCA RED MATRIZ Ø78"	067.79) ' Ø78''
REVISO SIT	ARCHIVO: RTC-GF-CT-433.dwg	HOJA:

ACCESORIO Nº 274

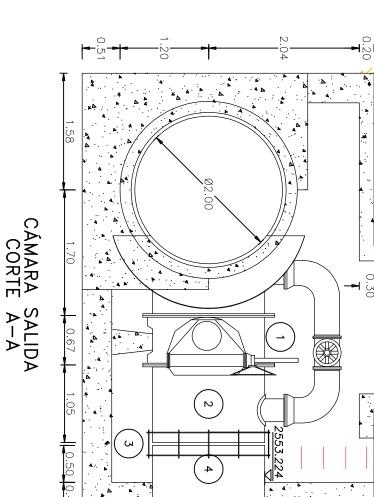
FOTO No. 2

Cámara en Concreto en Buen Estado.

Vista Interna de la Camara

Se Recomienda Realizar Mantenimiento Exterior a Todas las Tuberías y Accesorios con: Limpieza (Sandblasting) y Pintura.

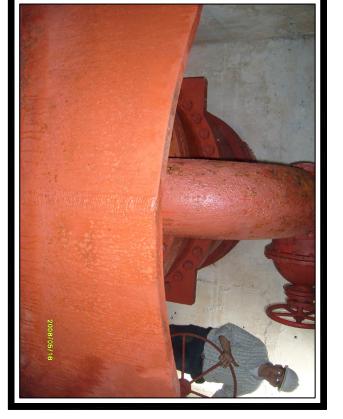
FOTO

Vista

Externa de la Cámara
