CONSULTOR	CONSORCIO TIBITOC 2006	CONSORCIO TIBITOC	2006
NOMBRE DEL PROYECTO	ESTUDIOS Y DISEÑOS PARA LA REHABILITACIÓN DE LA LINEA RED MATRIZ DE 78" TIBITOC - CASABLANCA		
CONTRATO No.	1-02-25400-514-2006		
NOMBRE DEL PLANO	DETALLES CAJAS DE ACCESORIOS TRAMO VENTOSA Ø8" (K48+594.31)		
	LINEA TIBITOC - CASABLANCA RED MATRIZ Ø78"		
REVISO	S.L.T.	ARCHIVO:	RTC-GF-CT-438.dwg
APROBO	C.E.B	ESCALA:	1:50
DIGITALIZO	C.P.	PLANO No.	RTC-FG-CT-438
		ACCESORIO N° 280	CARTILLA DE ACCESORIOS EAAB
			Rev. 1
			FECHA: DICIEMBRE DE 2008

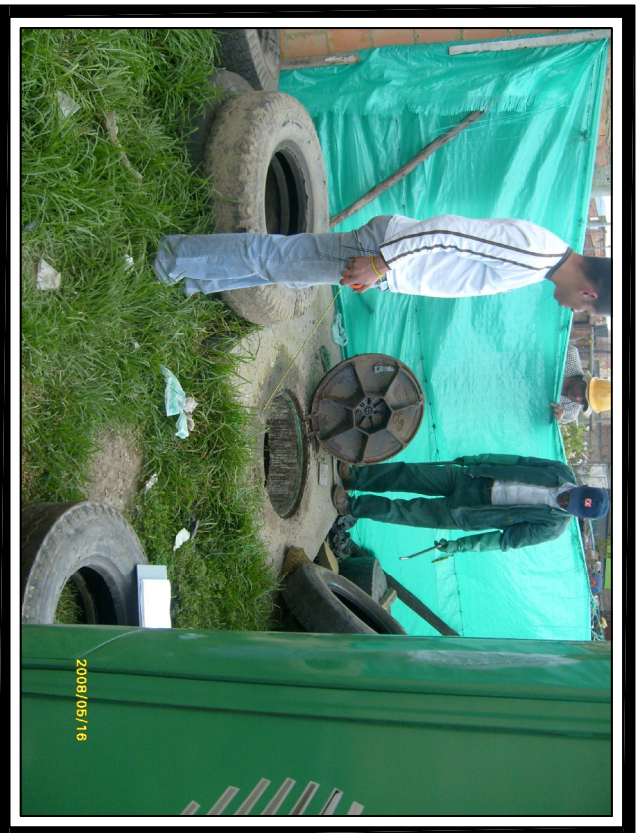
FOTO No. 1
Vista Externa de la Cámara

Se Recomienda el Retiro de la Basura y Mejorar el Drenaje de la Cámara.

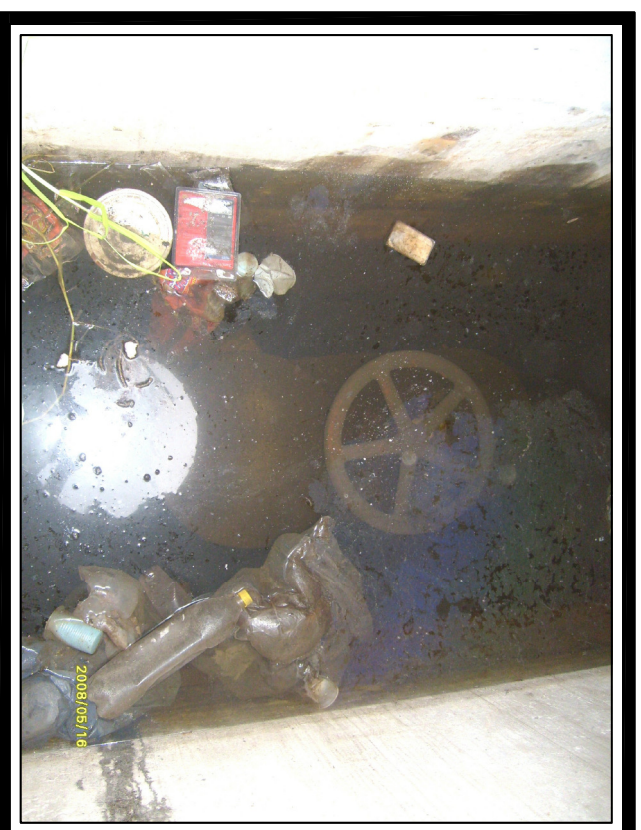
FOTO No. 2
Vista Interna de la Camara

No se Pudo Drenar la Cámara, ni Inspeccionar el Accesorio.

Ventosa sin Válvula de Guarda, se Recomienda la Instalación de Una.

Se Recomienda Redilizar Mantenimiento a Bridas y Tornillos.

La Norma NS-077 Versión 1,0 del 05/04/2004 de la EAAB, No Contempla Cámaras en Mampostería.

En Trabajos de Rehabilitación, La Cámara Deberá Ser Totalmente Drenada e Inspeccionados los Accesorios.

Por Todo Esto se Recomienda su Reconstrucción (Ver Esquma Típico en el Producto No.9)
