CONSULTOR	CONSORCIO TIBITOC 2006
NOMBRE DEL PROYECTO	ESTUDIOS Y DISEÑOS PARA LA REHABILITACION DE LA LINEA RED MATRIZ DE 78" TIBITOC - CASABLANCA
CONTRATO No.	1-02-25400-514-2006
NOMBRE DEL PLANO	DETALLES CAJAS DE ACCESORIOS TRAMO 3 VENTOSA Ø8" (K49+205.50)
LINEA TIBITOC - CASABLANCA RED MATRIZ Ø78"	
REVISO	S.L.T.
ARCHIVO:	RTC-GF-CT-442.dwg
ESCALA:	1:50
FECHA:	DICIEMBRE DE 2008
APROBO	C.E.B
PLANO No.	RTC-FG-CT-442
Rev.	1
DIGITALIZO	C.P.
ACCESORIO N°	285
CARTILLA DE ACCESORIOS EAAB

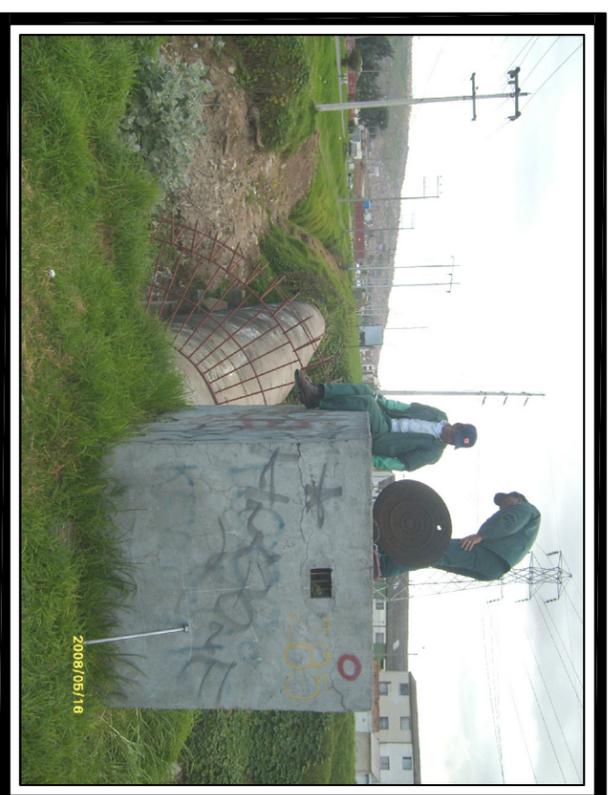
FOTO No. 1
Vista Externa de la Cámara

La Norma NS-077 Versión 1,0 del 05/04/2004 de la EAAB, No Contempla Cámaras en Mampostería.

Por Todo Esto se Recomienda su Reconstrucción (Ver Esquma Típico en el Producto No.9)

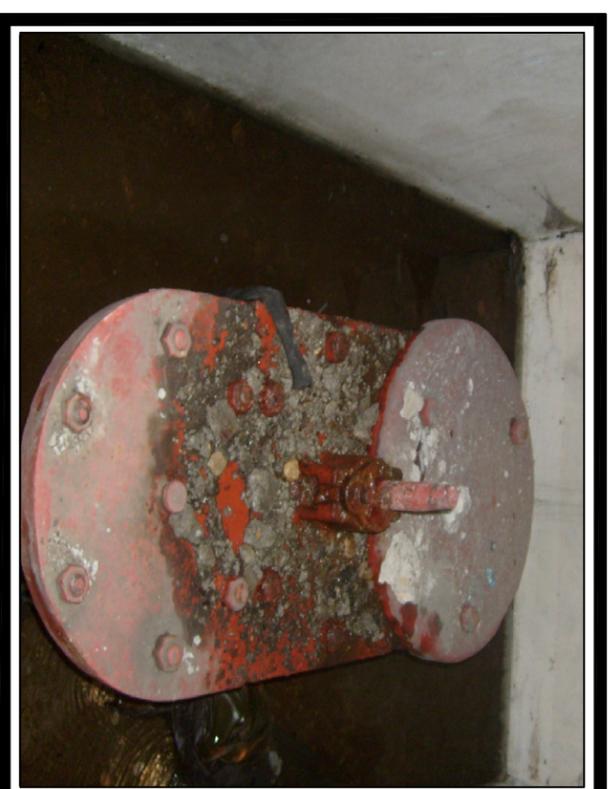
FOTO No. 2
Vista Interna de la Camara

Un Vecino Sacó de la Ventosa una Salida Clandestina, la que se Reportó a la EAAB y se Clausuró.

La Ventosa Quedó Presentando Fuga (Por Salida Clandestina) se Recomienda su Reposición por una Nueva.

Ventosa sin Válvula de Guarda, se Recomienda la Instalación de Una.

Se Recomienda el Retiro de la Basura.
