PLANTA CÁMARA SALIDA

CÁMARA SALIDA CORTE A-A

CONSULTOR	CONSORCIO TIBITOC 2006	CONSORCIO TIBITOC 2006
NOMBRE DEL PROYECTO	ESTUDIOS Y DISEÑOS PARA LA REHABILITACIÓN DE LA LINEA RED MATRIZ DE 78" TIBITOC - CASABLANCA	
CONTRATO No.	1-02-25400-514-2006	
NOMBRE DEL PLANO	DETALLES CAJAS DE ACCESORIOS TRAMO 3 SALIDA ACTIVADA Ø16" (K50+403.37) LINEA TIBITOC - CASABLANCA RED MATRIZ Ø 78"	
REVISO	S.L.T.	ARCHIVO: RTC-GF-CT-451.dwg
APROBO	C.E.B	ESCALA: 1:50
DIGITALIZO	C.P.	PLANO No. RTC-FG-CT-451 Rev. 1
		FECHA: DICIEMBRE DE 2008
		CARTILLA DE ACCESORIOS EAAB

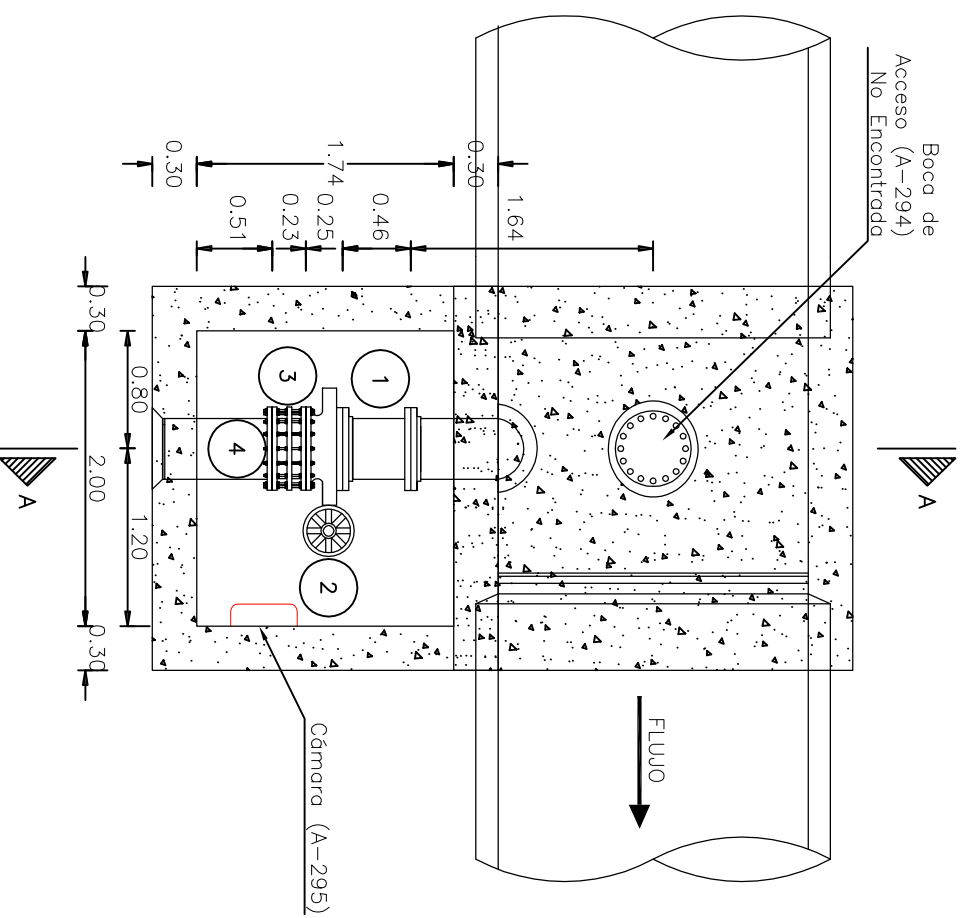
Cámara en Concreto en Buen Estado, con Dimensiones Internas Algo Escasas.

La Norma NS-077 Versión 1,0 del 05/04/2004 de la EAAB, Contempla Cámaras en Concreto con Dimensiones Internas Mínimas para una Válvula de 2.0mx2.0m.

En Caso de Requerirse su Reconstrucción (Ver Esquema Típico en el Producto No.9).

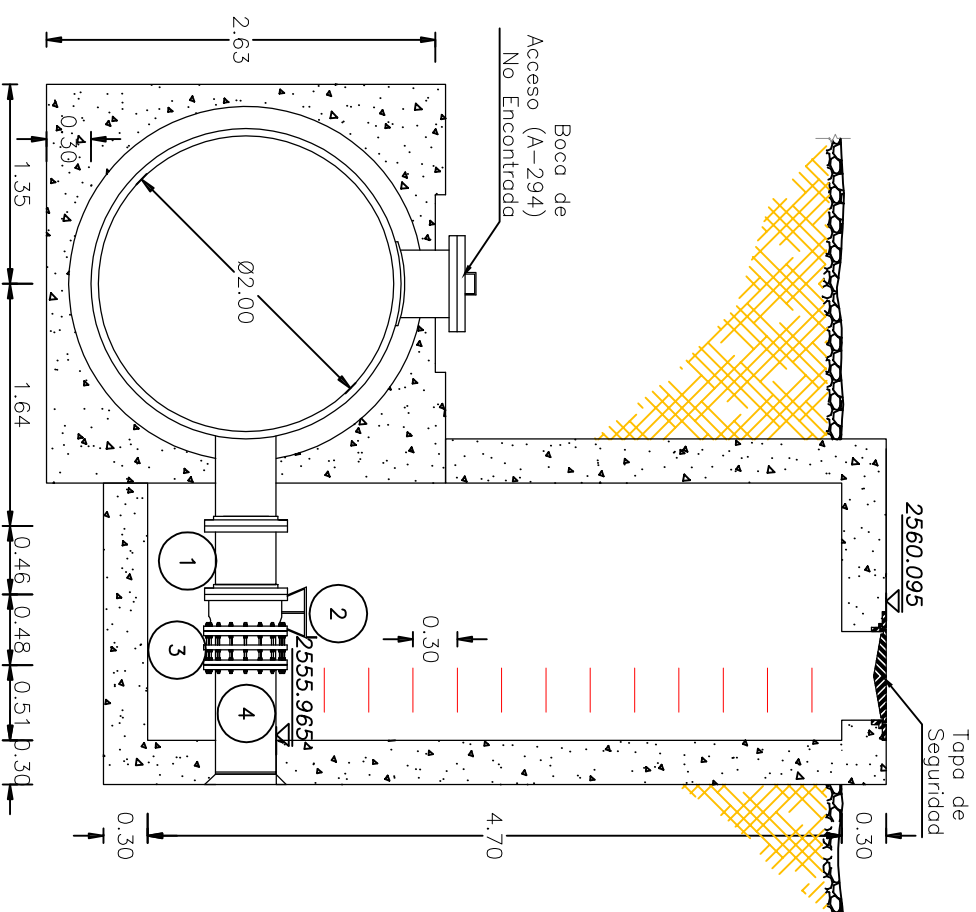
No se Pudo Drenar Totalmente, ni Inspeccionar los Accesorios.

En Trabajos de Rehabilitación, La Cámara Deberá Ser Totalmente Drenada e Inspeccionados los Accesorios.

Se recomienda Realizar Mantenimiento a Tuberías, Válvula y Accesorios, con: Limpieza (Sandblasting) y Pintura.

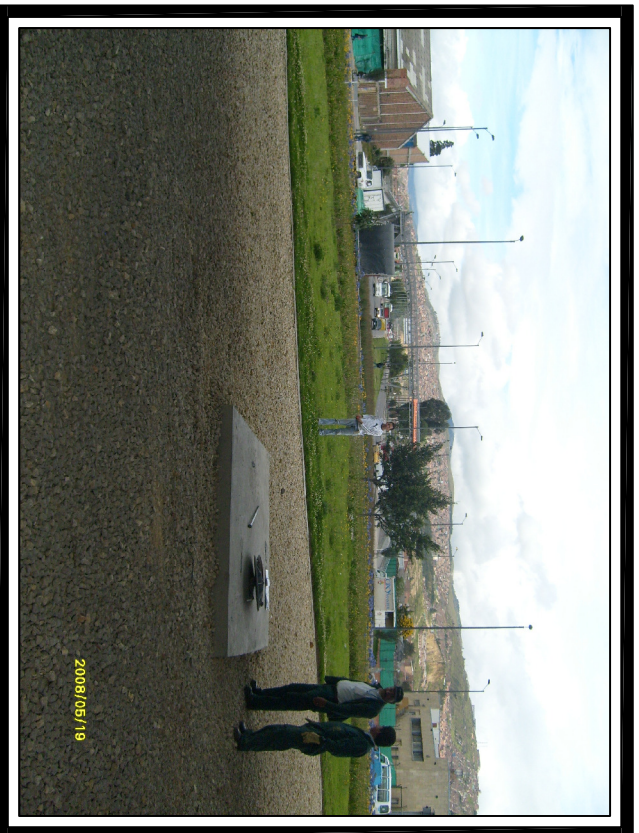
FOTO No. 1

Vista Externa de la Cámara

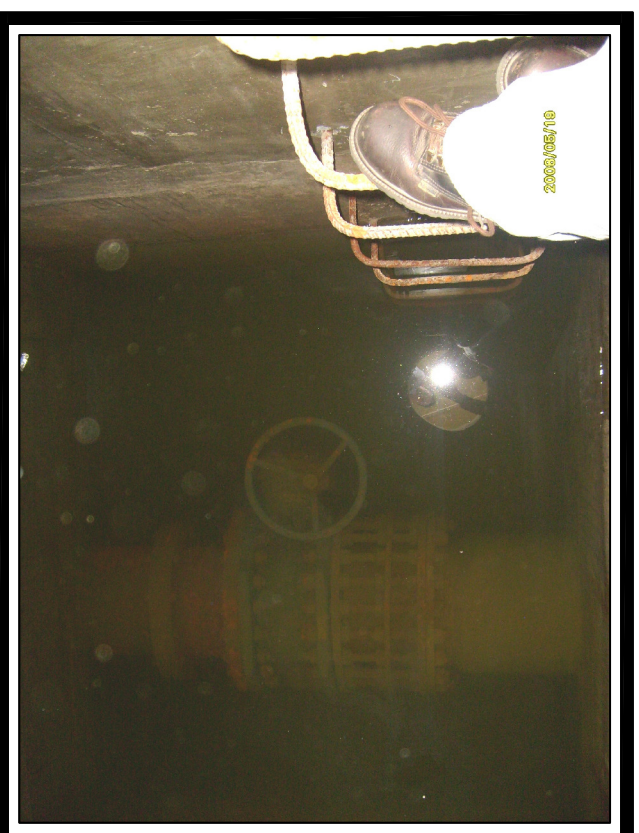
FOTO No. 2

Vista Interna de la Cámara A-295
