CONSULTOR	CONSORCIO TIBITOC 2006	ARCHIVO:	RTC-GF-CT-453.dwg
NOMBRE DEL PROYECTO	ESTUDIOS Y DISEÑOS PARA LA REHABILITACIÓN DE LA LINEA RED MATRIZ DE 78" TIBITOC - CASABLANCA	ESCALA:	1:50
CONTRATO No.	1-02-25400-514-2006	PLANO No.	RTC-FG-CT-453
NOMBRE DEL PLANO	DETALLES CAJAS DE ACCESORIOS TRAMO 3 SALIDA OCCIDENTAL Ø12" (K51+083.51)	Rev.	1
	LINEA TIBITOC - CASABLANCA RED MATRIZ Ø78"		
REVISO	S.L.T.	FECHA:	DICIEMBRE DE 2008
APROBO	C.E.B		
DIGITALIZO	C.P.

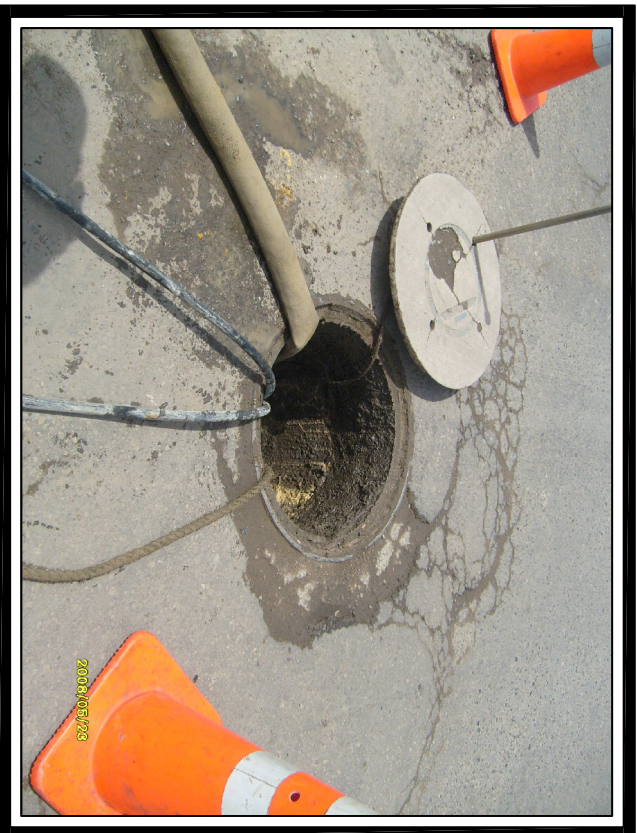
FOTO No. 1  
Vista Externa de la Cámara

INFORMACION GENERAL	
COTA TAPA	2561.526
COTA BATEA	2557.943
NORTE	99253.838
ESTE	90703.693
LATITUD	04°35'22.14" N
LONGITUD	74°09'40.63" W
DIRECCION	Av Villavicencio Cil 63 Sur
OBSERVACIONES	Tapa en Fibra - Fisuras en Calzada

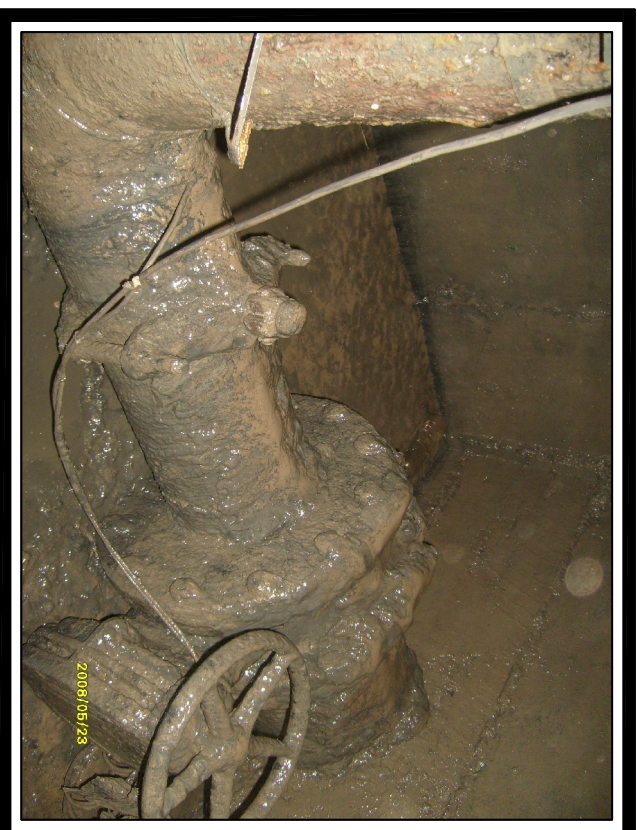
FOTO No. 2  
Vista Interna de la Camara

La Escalera se Encuentra en Pesimo Estado, se debe Arreglar y Mejorar el Acceso, por Redice se Dificulta aún el Ingreso del Equipo de Bombeo.

Cámara en Concreto en Buen Estado, con Dimensiones Internas Algo Escasas.

La Norma NS-077 Versión 1,0 del 05/04/2004 de la EAAB, Contempla Cámaras en Concreto con Dimensiones Internas Mínimas para una Válvula Ø12" de 2.4x2.4m.

Se recomienda Realizar Mantenimiento a los Elementos Metálicos por Presencia de Oxidación (Bridas y Tornillos) con: Limpieza (Sandblasting) y Pintura.

Por Todo Esto se recomienda Su Reconstrucción (Ver Esquema Tipico en el Producto No.9).
