CONSULTOR	CONSORCIO TIBITOC 2006
NOMBRE DEL PROYECTO	ESTUDIOS Y DISEÑOS PARA LA REHABILITACIÓN DE LA LINEA RED MATRIZ DE 78” TIBITOC - CASABLANCA
CONTRATO No.	1-02-25400-514-2006
NOMBRE DEL PLANO	DETALLES CAJAS DE ACCESORIOS TRAMO 3
	VENTOSA Ø8” SALIDA Ø24”, PURGA Ø16, VALVULA V44 Ø60” (K51+425.01) LINEA TIBITOC - CASABLANCA RED MATRIZ Ø78”

REVISO	S.L.T.	ARCHIVO:	RTC-GF-CT-454.dwg	HOUA:	1 de 2
APROBO	C.E.B	ESCALA:	1:100	FECHA:	DICIEMBRE DE 2008
DIGITALIZO	C.P.	PLANO No.	RTC-FG-CT-454	Rev.	1
		ACCESORIO N°298-299-299A-300-301	CARTILLA DE ACCESORIOS EMB

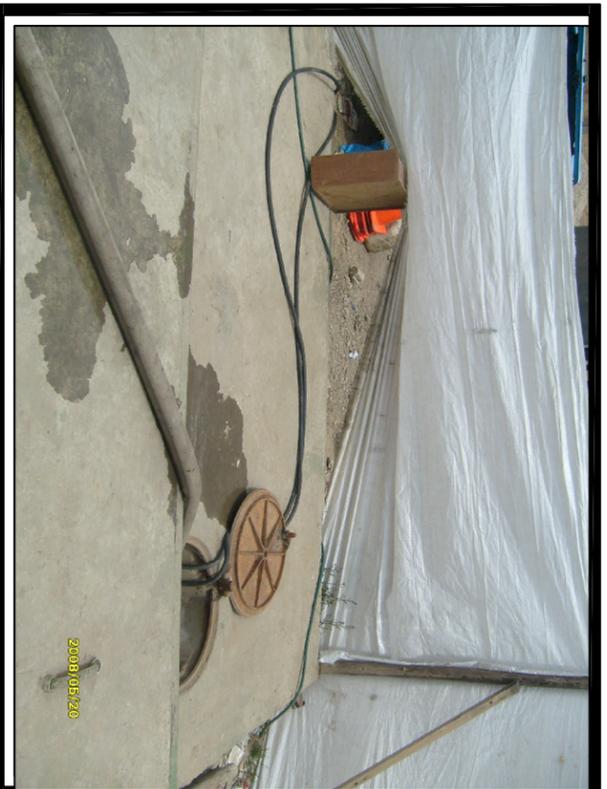
FOTO No. 1
Vista Externa de la Cámara

Esta Cámara esta Dentro de un Predio (venta de materiales), De Igual Forma la Cámara de la Válvula de Salida Ø24”.

Cámara en Concreto en Buen Estado.

Se recomienda Mejorar el Sellamiento Entre las Losas de la Cubierta, para Evitar Filtración del agua.

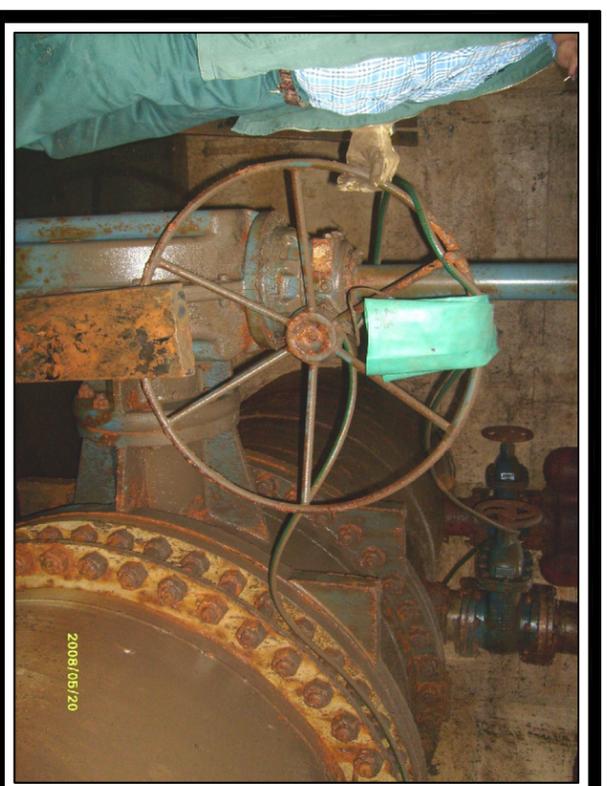
FOTO No. 2
Vista Interna de la Cámara

Esta Cámara fue Drenada y los Elementos Presentan Alta Corrosión (Ej: Purga y válvula Ø60”), se recomienda su Reposición.

Se recomienda Realizar Mantenimiento Exterior a Todas las Tuberías y Accesorios con Limpieza (Sandblasting) y Pintura.

En Trabajos de Rehabilitación se recomienda Modificar la Distribución (especialmente en la purga), Para que las Uniones Dresser Ø16”, Quedan más Separados del Muro, para Facilidad en la Operación y Desmonte.
