Anexo 1 - Verificación Dotación y EPP Almacén Usaquén

ALMACÉN USAQUEN

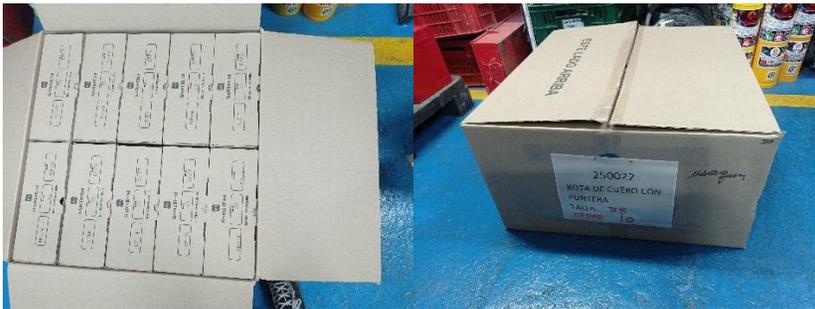
Imagen 1.1-1.2 – Muestra botas de cuero con puntera

La muestra revisada de las botas de cuero con puntera fue de 10 pares talla 38 (código 250027) (véase *imagen 1*) correspondientes al contrato de Inversiones SARHEM de Colombia S.A.S. 1-06-14400-1366-2021, algunas de estas presentaban desperfectos en cuanto al pegado de la suela, hilos sueltos y raspaduras. (Véase *imagen 3 a 12*)

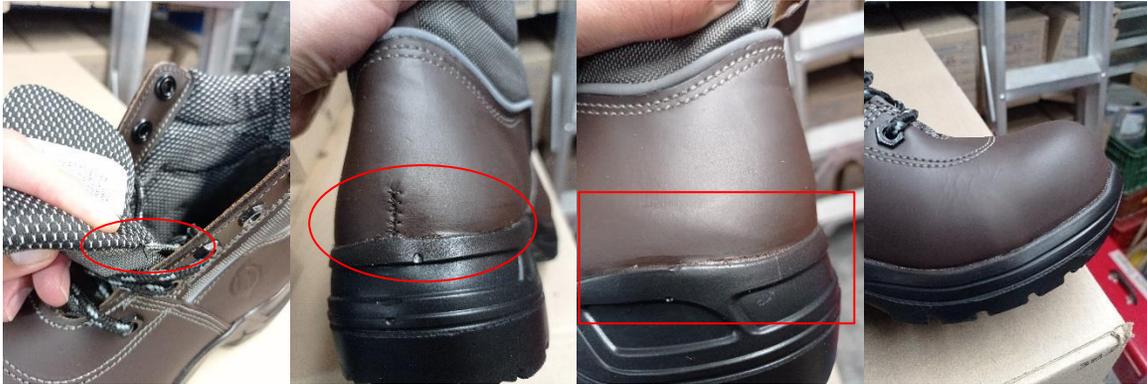
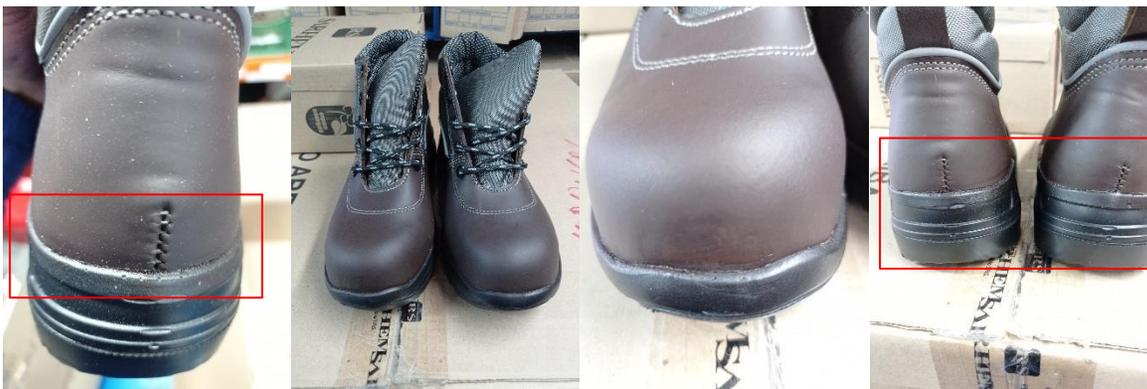
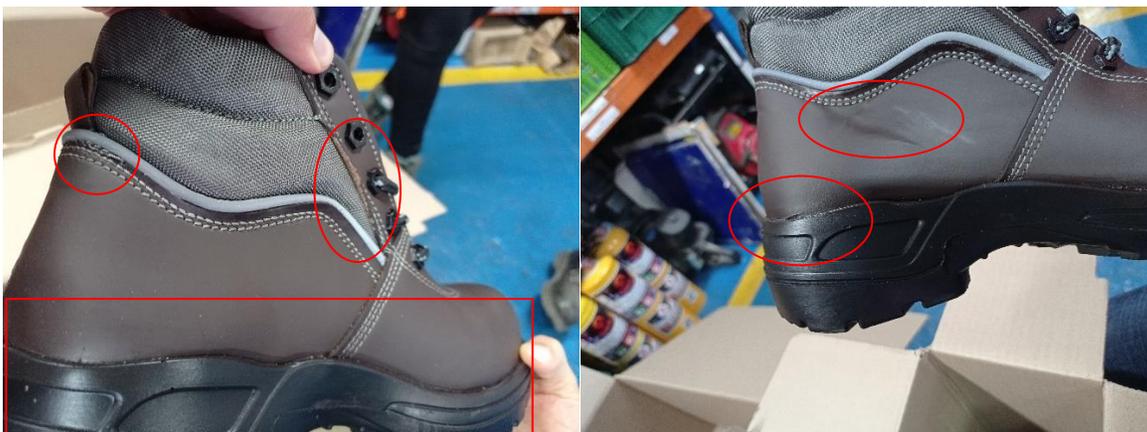
De la muestra revisada de las botas se observó que un 70% de la muestra presentaban imperfecciones siendo las más comunes el pegado de la suela e hilos sueltos, hecho que compromete la vida útil del elemento.

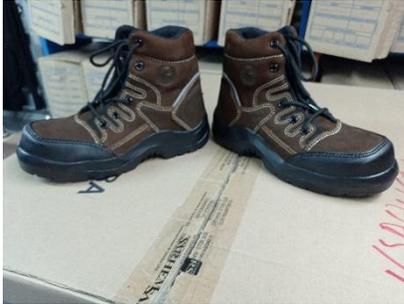
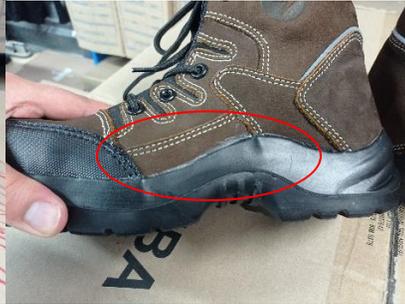
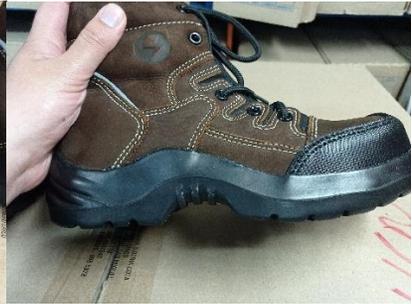
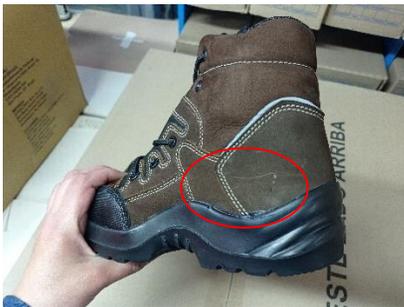
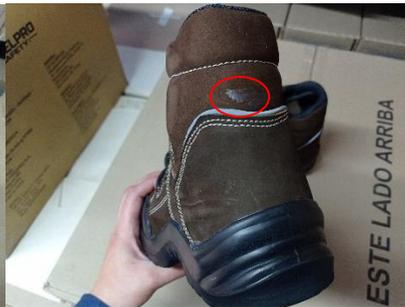
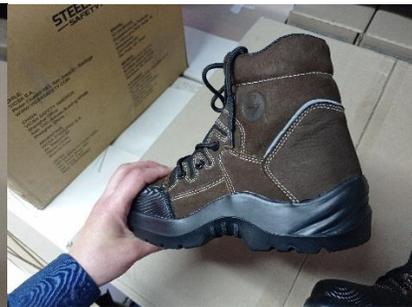
Otro elemento revisado corresponde al zapato de seguridad tipo tenni, del cual se revisaron 3 muestras de manera aleatoria

De la muestra aleatoria revisada se detectó que un 66% tenían desperfectos en el pegado, raspaduras y/o rayones.

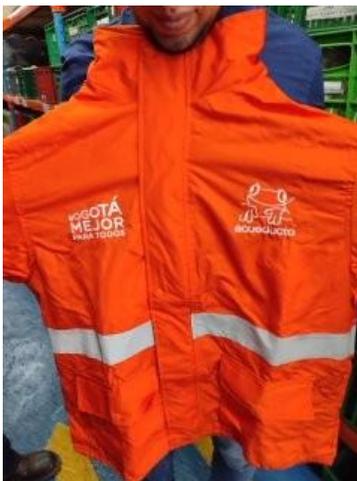
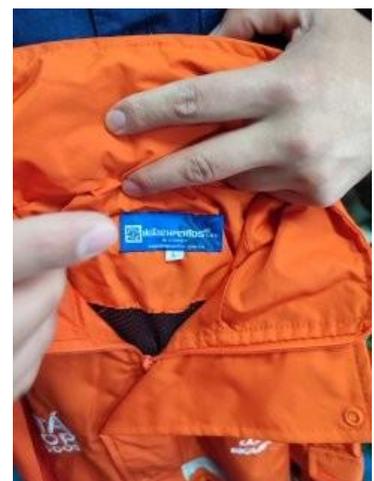
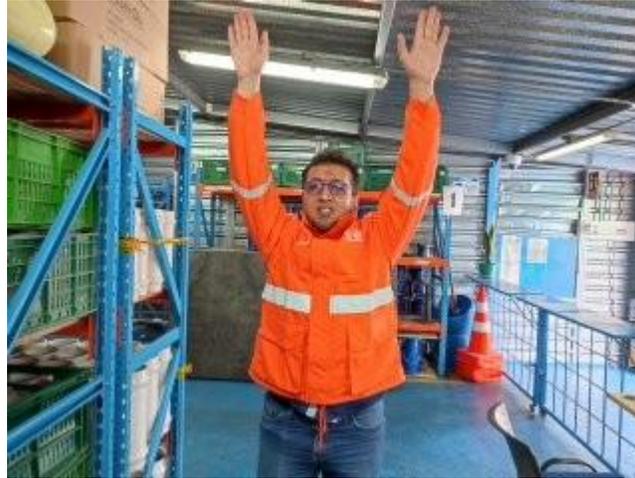
Imagen 21 – Revisión talla

Al probar la Chompa Impermeable con Capucha se evidenció que la talla (L) es más pequeña que la talla (m) ya que el funcionario de la OCIG que se midió la chaqueta Carlos Henry Tellez Mora es talla (m) y le queda corta de brazos.

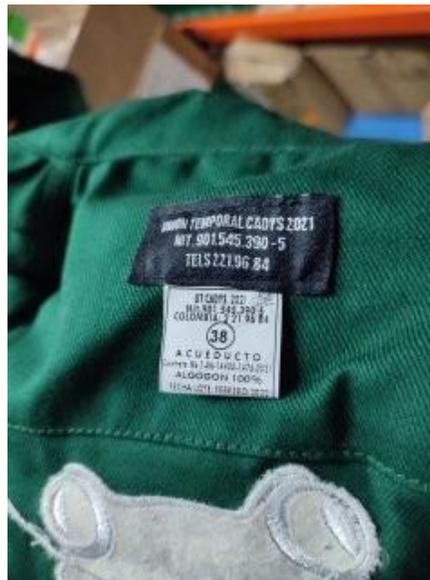
Imagen 22 – Overol de dril

En cuanto al overol de dril enterizo con cremallera cuyo contrato corresponde a UNION TEMPORAL CADYS 2021 se revisaron los acabados, la talla y la muestra se encontró sin desperfectos y conforme a la talla.

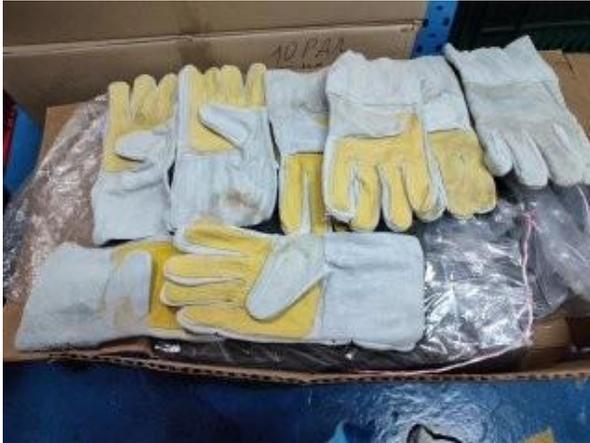
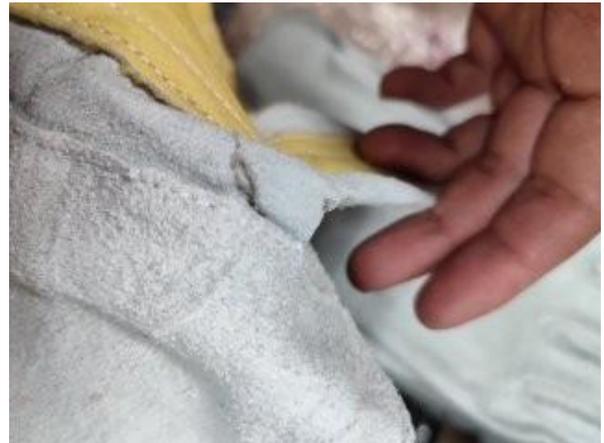
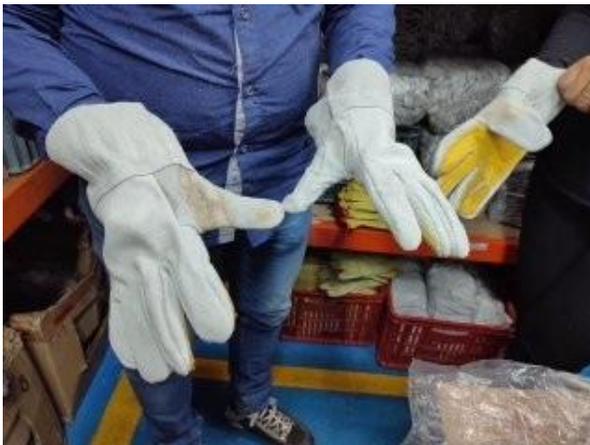
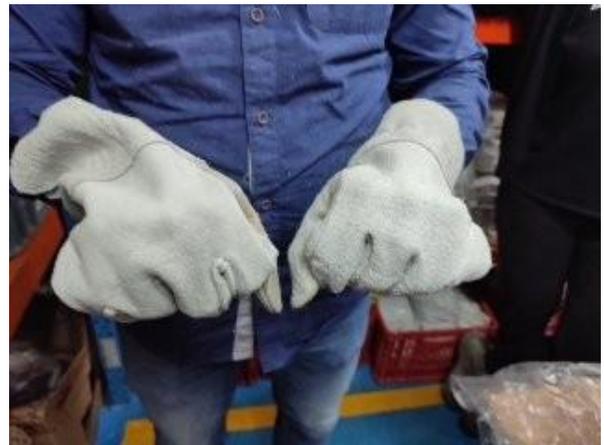
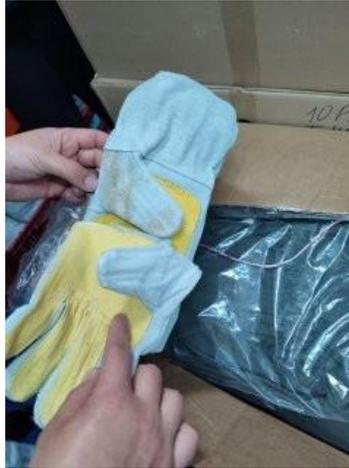
Imagen 24 – Guantes rotos

Imagen 25 – Guantes manchados

Como muestra se eligió un paquete de guantes de manera aleatoria, los cuales venían sujetos con bandas elásticas y dentro de una bolsa de plástico y cuyo contenido equivalían a 12 pares de guantes. De la revisión efectuada se detectó que venían manchados de color amarillo y marrón posiblemente por la decoloración de la parte amarilla del guante.

En cuanto a la prueba de confort y uso, se evidenció que los guantes son muy rígidos, lo que dificulta el adecuado agarre de cualquier objeto, generando posibles incidentes asociados a la manipulación adecuada.

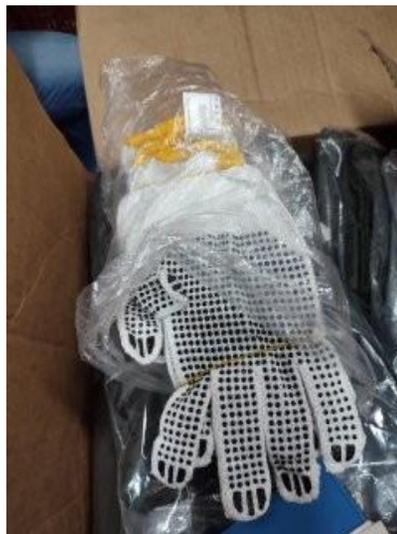
Imagen 28 – Paquete guantes hilaza

En cuanto a los guantes de Hilaza se revisó uno de los paquetes de manera aleatoria y se observó que se encontraban en buen estado y cómodos para su uso.

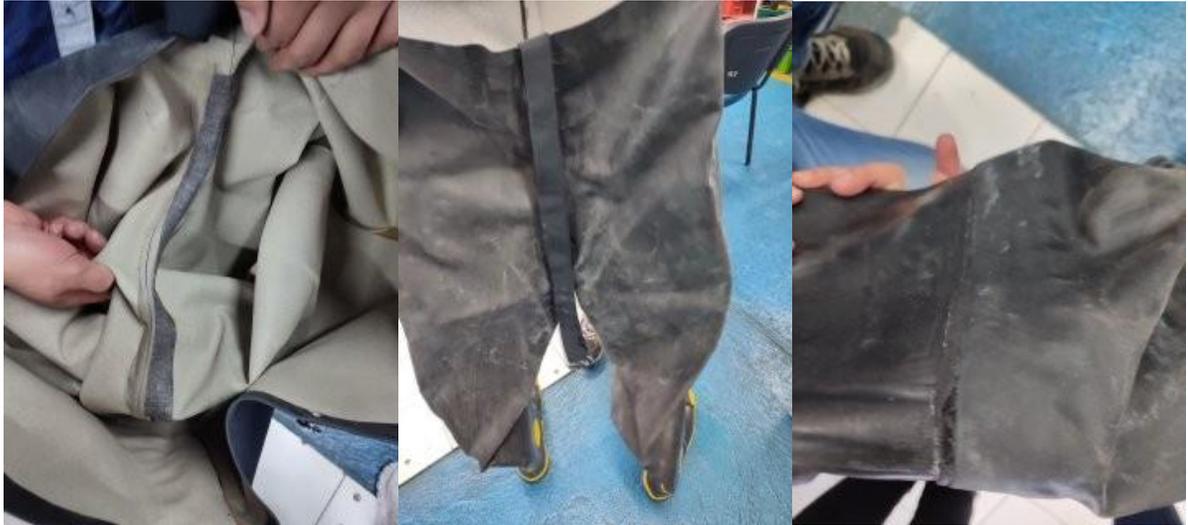
Imagen 29 30 y 31 – Bota tipo pantalón

De la bota tipo pantalón se tomó una muestra de cuatro unidades, evidenciando que presenta imperfecciones en los acabados como: costuras rotas, añadidos de telas al interior de la prenda y un desgaste de la tela que aparenta uso y guardado de la prenda por mucho tiempo.

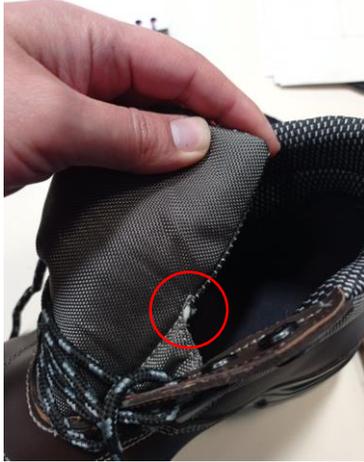
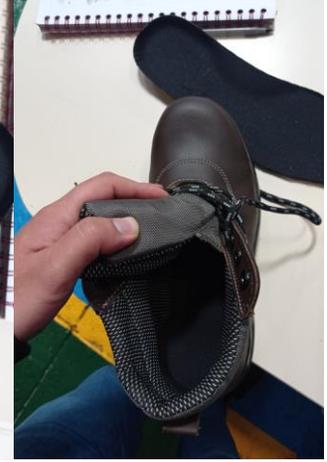
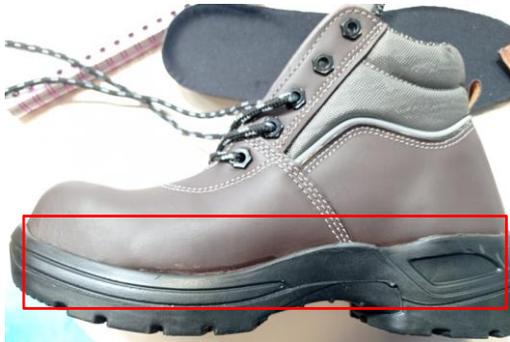
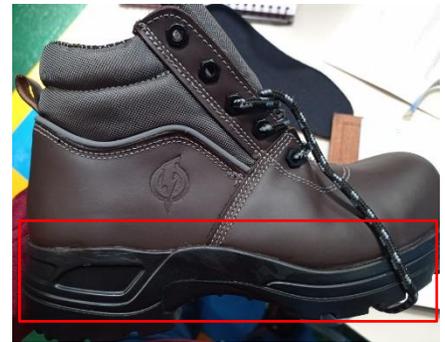
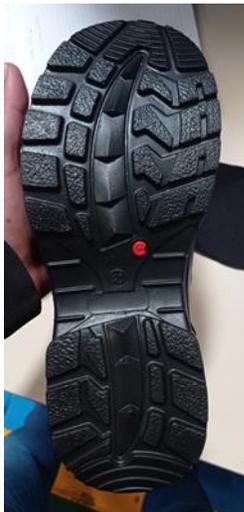
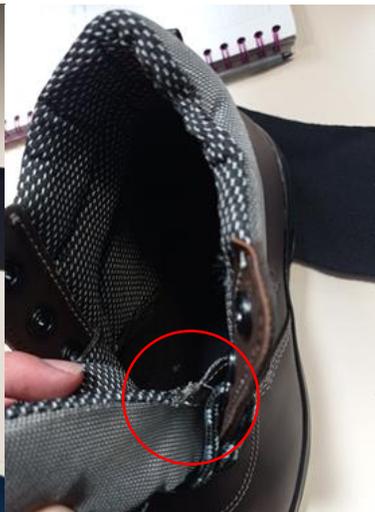
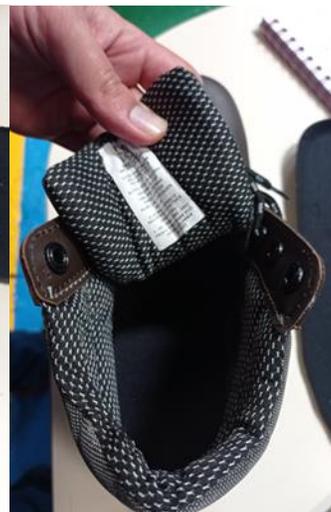
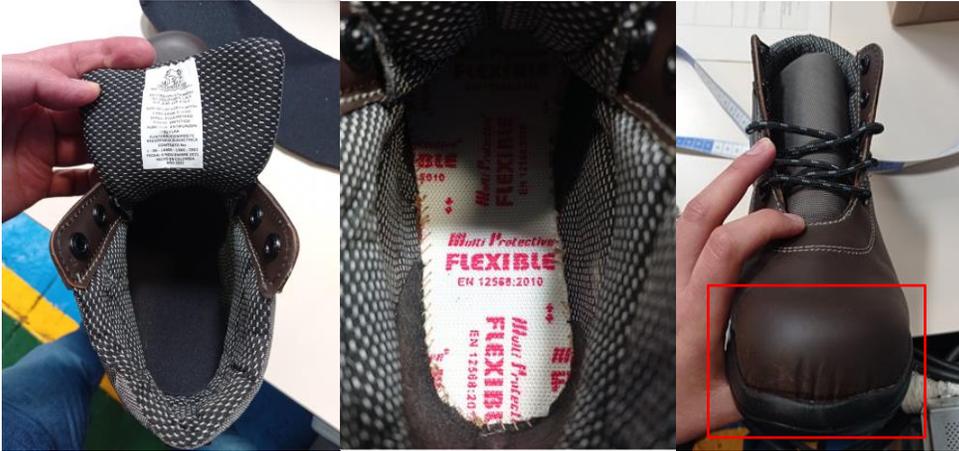
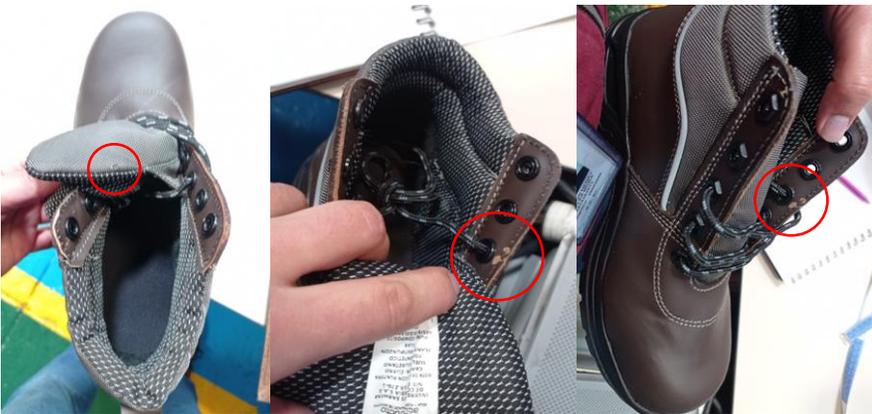
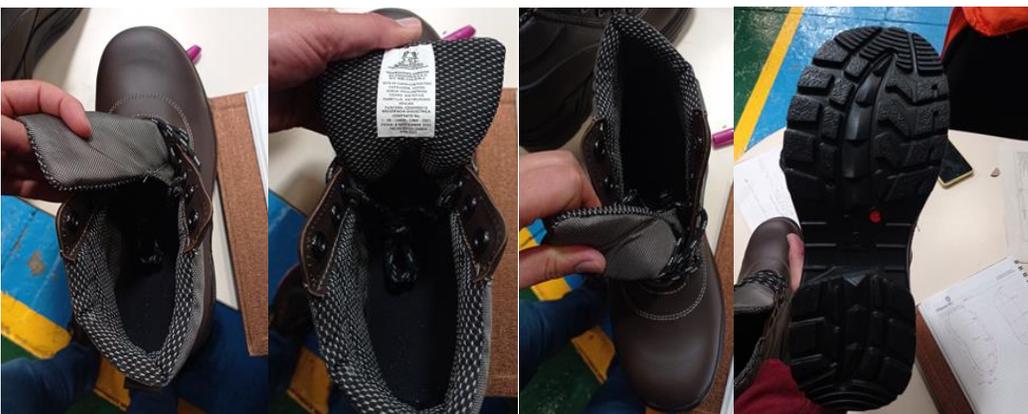
La muestra revisada de las botas de cuero con puntera fue de 9 pares (código 250027), correspondiente a 3 pares talla 38, 3 pares talla 39, 2 pares talla 40 y 1 par talla 41 correspondientes al contrato de Inversiones SARHEM de Colombia S.A.S. 1-06-14400-1366-2021, algunas de estas presentaban desperfectos en cuanto al pegado de la suela, hilos sueltos, peladuras y cuero mal templado al momento de pegar la suela. (Véase imagen 32 a 49)

De la muestra revisada de las botas se observó que un 50% de la muestra presentaban imperfecciones siendo las más comunes el pegado de la suela e hilos sueltos, hecho que compromete la vida útil del elemento.

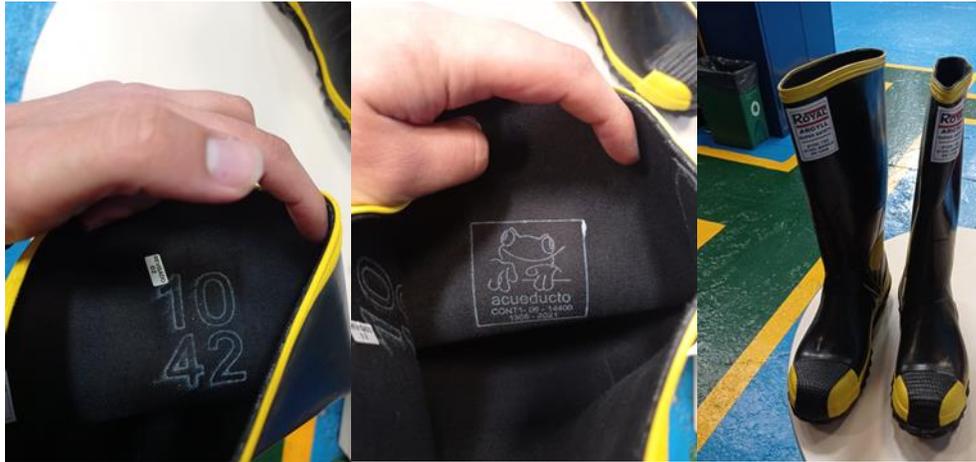
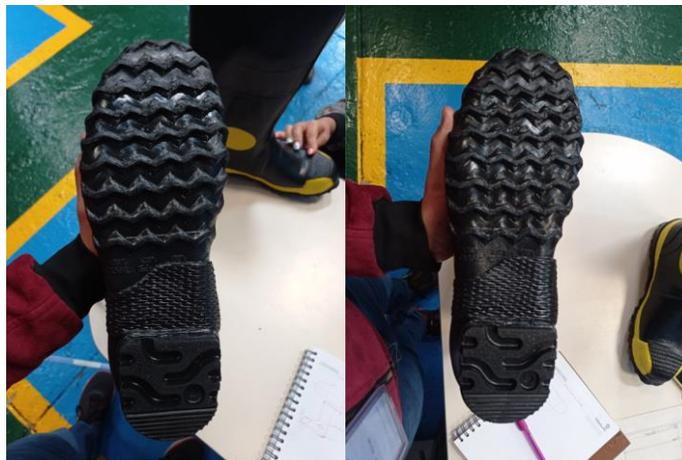
Otro elemento revisado corresponde a las botas de caucho con del cual se revisaron 2 pares talla 42 de manera aleatoria, respecto a estos no se encontraron desperfectos y se evidencio que contienen la marca de la talla y el contrato a nivel interno de la bota.

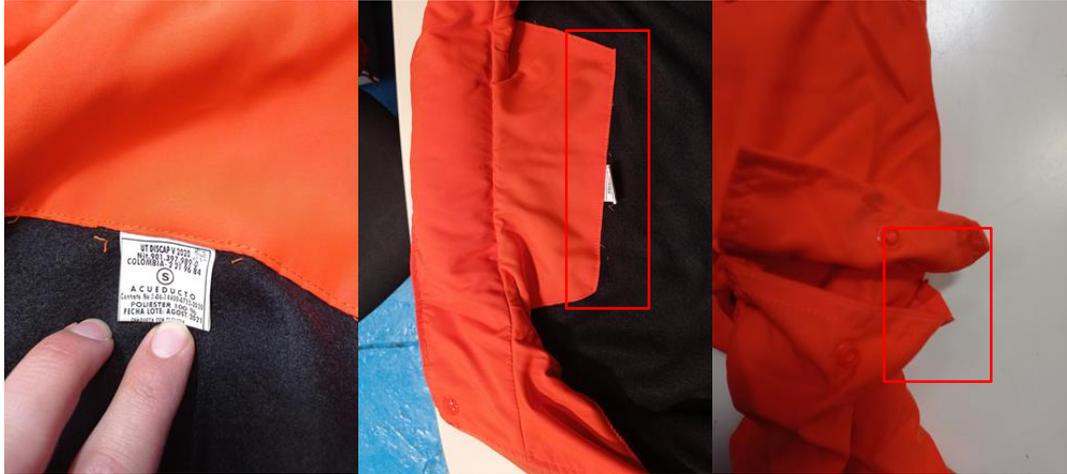
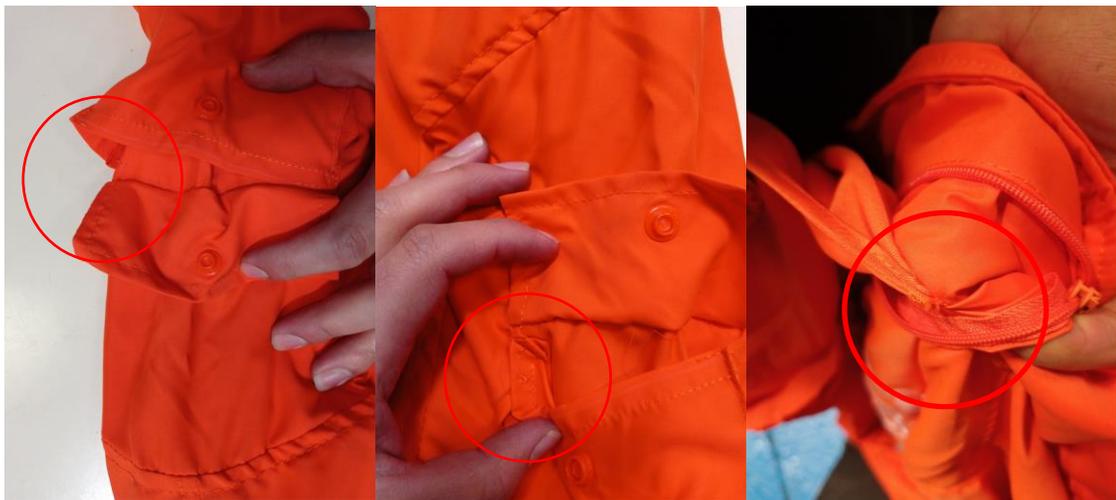
En cuanto a la Chompa Impermeable con Capucha solo reviso una en cada almacén debido a que estas venían selladas en bolsas, para la muestra se eligió una talla S con el ánimo de revisar desperfectos en la chaqueta y verificar el tallaje. (Ver imágenes 54 a 59)

Imagen 56 – bolsillo descocido

Imagen 57 – bolsillo descocido

Imagen 58 – bolsillo descocido

Imagen 59 – Capucha mal cocida

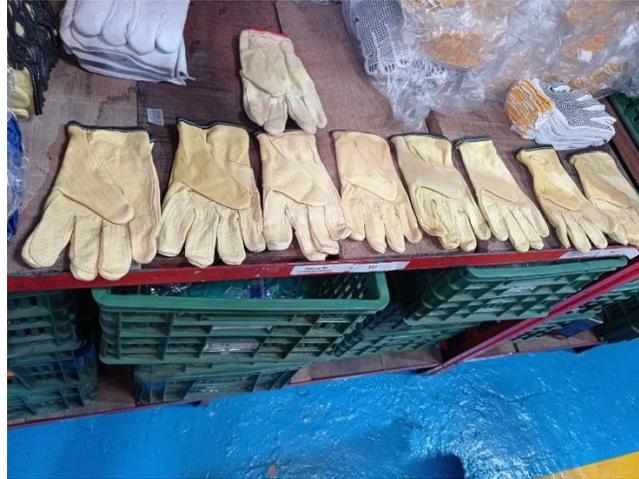
Imagen 60 – guantes

En cuanto a elementos de protección personal se revisó uno de los elementos con mayor cantidad de reclamaciones, correspondiente a los Guantes, para la muestra se seleccionó uno de los paquetes de manera aleatoria y se evidenció que este contenía cuatro (4) pares de guantes de la misma mano (derecha).
