**REALIZAR EL DISEÑO A
NIVEL DE INGENIERÍA DE
DETALLE DE LA PLANTA DE
TRATAMIENTO DE AGUAS
RESIDUALES DE "CANOAS"
EN LOS COMPONENTES
ASOCIADOS AL SISTEMA DE
TRATAMIENTO PRIMARIO
CON ASISTENCIA QUÍMICA**

INFORME DE ESTUDIOS PRELIMINARES DE CAMPO

Volumen 2 – Informe de evaluación geotécnica preliminar

Preparado por:
CONSORCIO
CDM Smith - INGESAM SAS

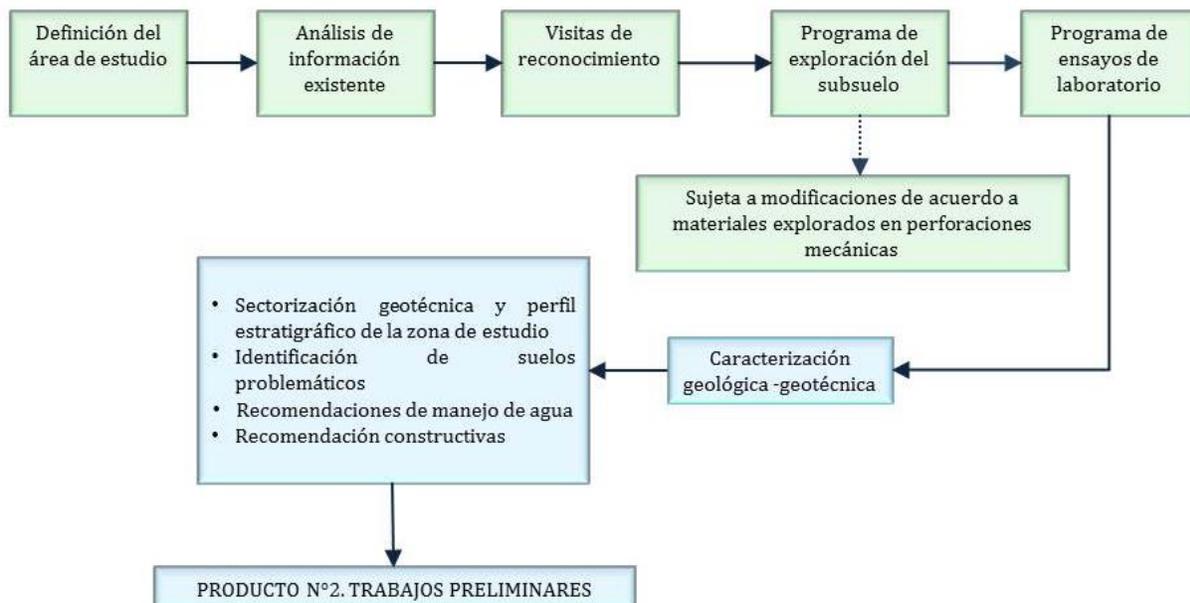
Figura 2-1 Metodología empleada para la realización del presente informe

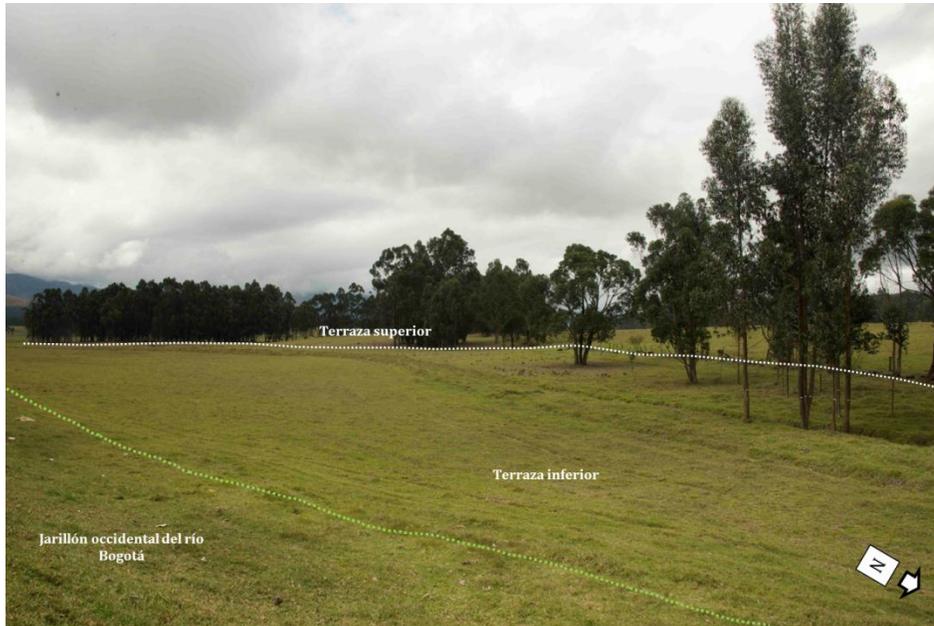
Figura 3-2 Contacto entre las terrazas superior e inferior que conforman el área de estudio. Fotografía tomada desde el jarillón occidental del río Bogotá, vista hacia el suroccidente

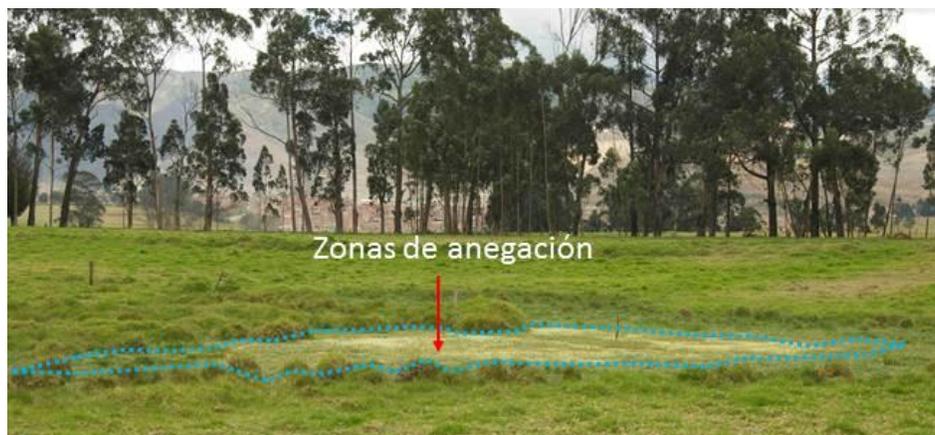
Figura 3-3 Zonas de anegación. Fotografía localizada sobre la terraza superior, en la zona norte. Vista hacia el oriente.

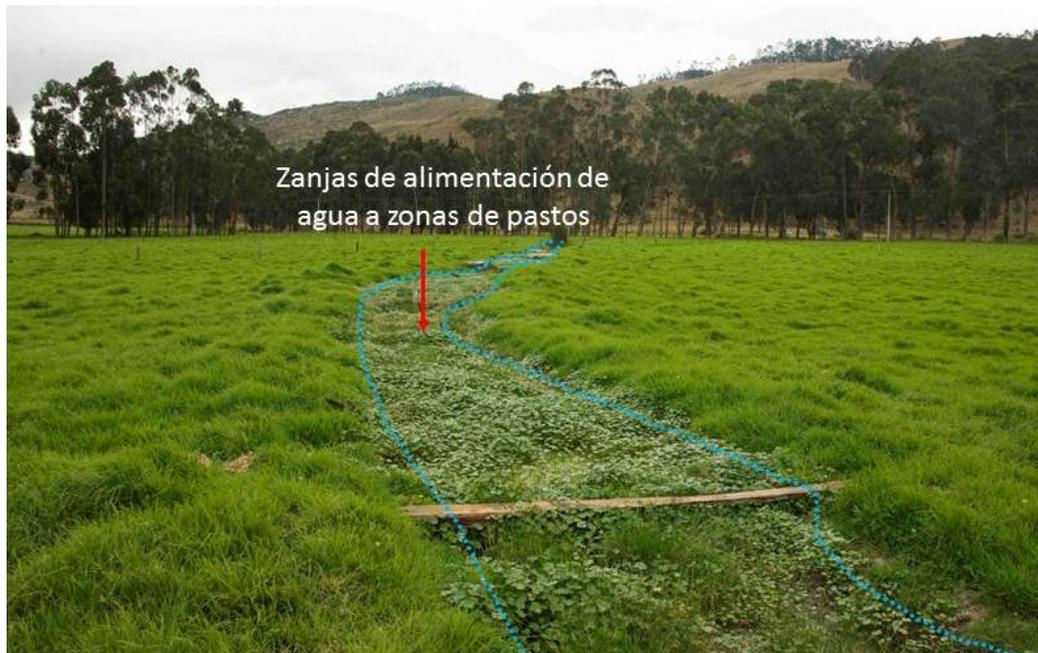
Figura 3-4 Zanjas de alimentación de agua a zona de pastos. Localizada en la zona norte de la terraza superior, viendo hacia el occidente. Al fondo se observa el afloramiento rocoso de la formación Arenisca Labor y Tierna.

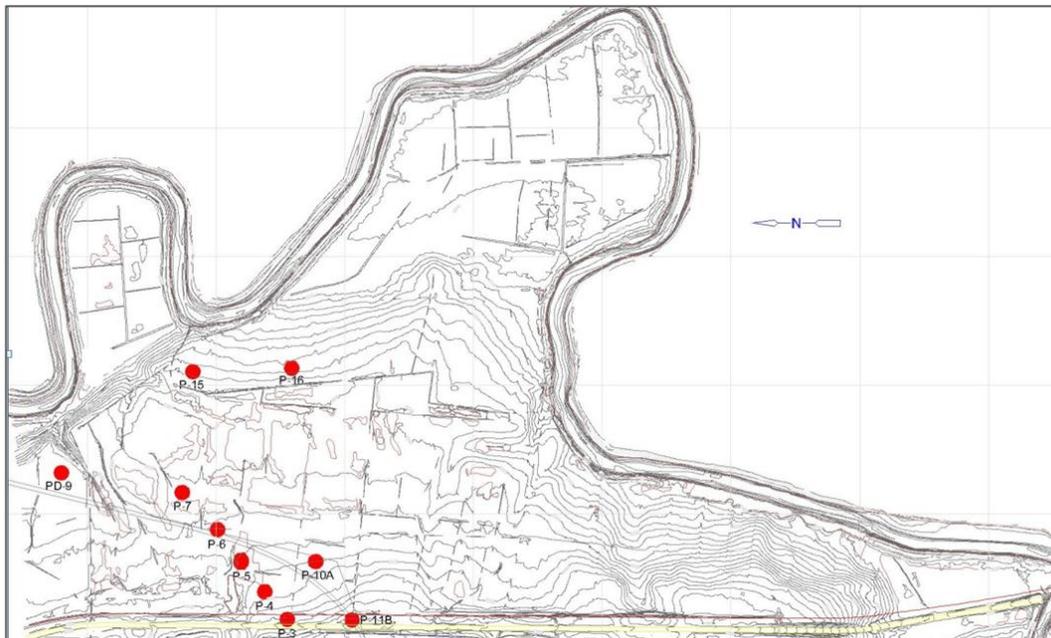
Figura 3-5 Localización de puntos de exploración de estudios previos realizados en la zona de estudio.

Es de mencionar que el alineamiento actual del túnel de emergencia del ITC no coincide con los puntos de exploración localizados en la Figura 3-5, ya que la exploración presentada en el informe I-G-PT-014-V0 de Octubre de 2010 se realizó para un trazado diferente al trazado actual del túnel.

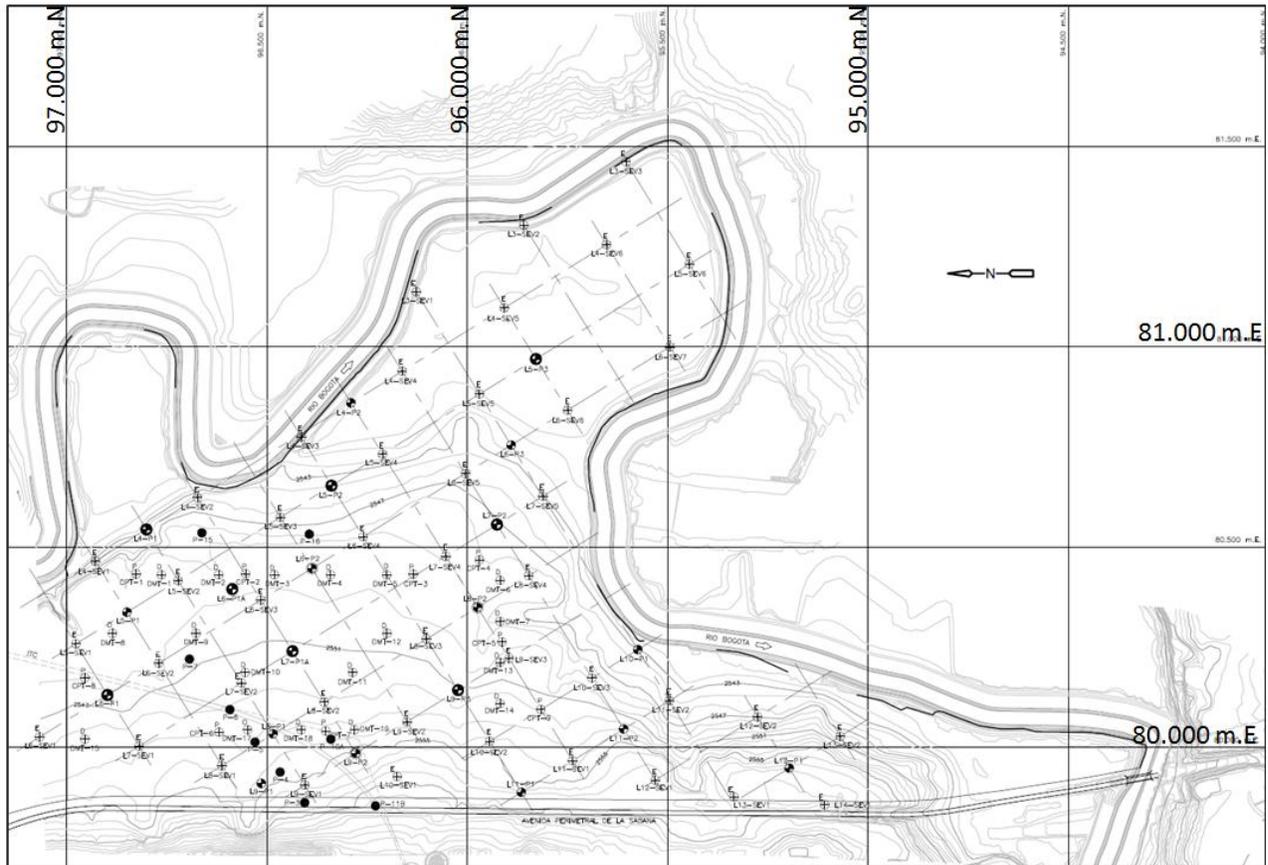
Figura 3-6 Localización general de puntos de exploración ejecutados para el Producto 2. Trabajos preliminares de campo.

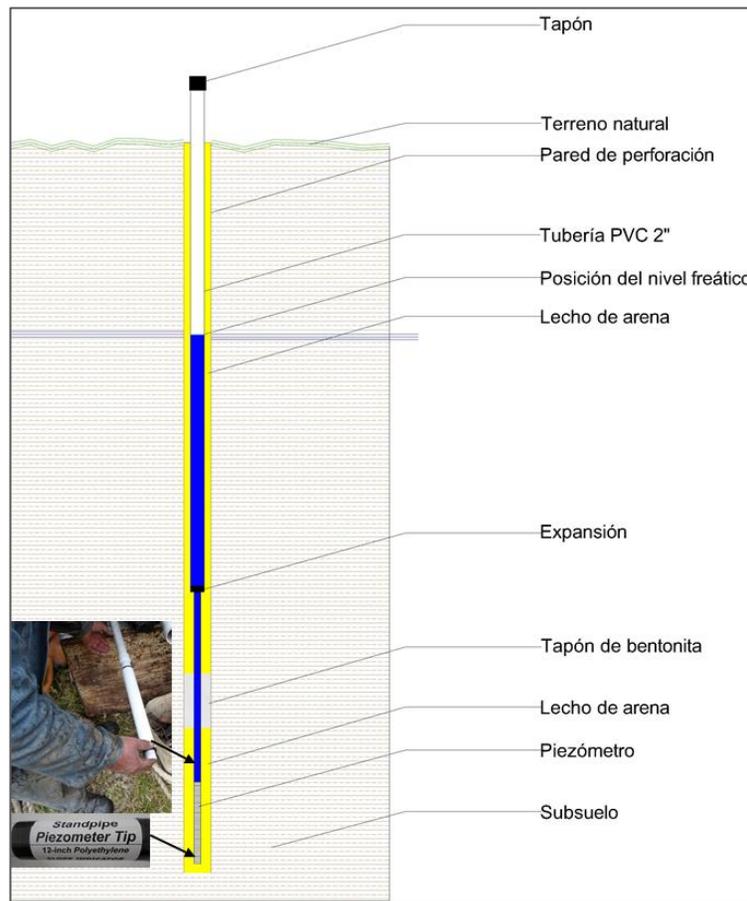
Figura 3-7 Esquema de piezómetro abierto o de Casagrande

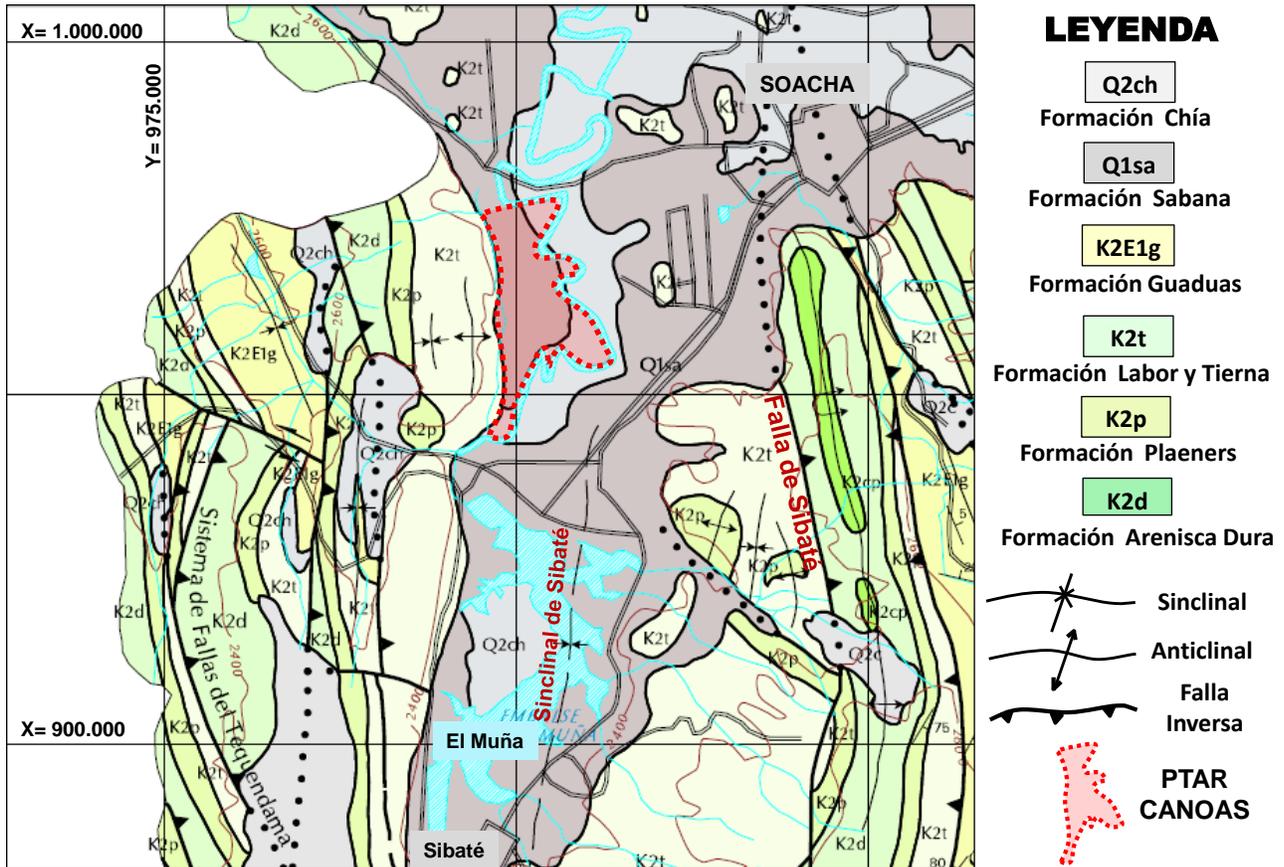
Figura 4-1 Geología general de la zona de estudio. Comprende unidades geológicas de edad cretácica y depósitos cuaternarios recientes.

La conformación estructural del área de estudio está dada por fallas inversas de cabalgamiento, generalmente sinuosas, en dirección NNW-SSE que afectan los flancos de plegamientos como el sinclinal de Sibaté (Figura 4-1).

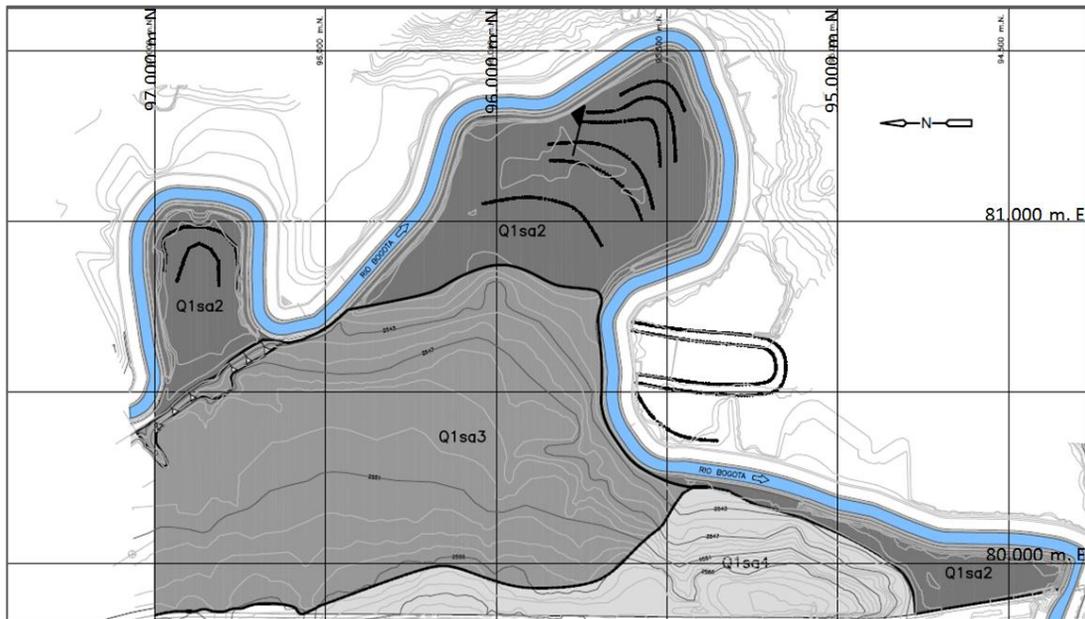
Figura 4-2 Planta geológica y perfil geológico de la zona de estudio

UNIDAD GEOLÓGICA		DESCRIPCIÓN	ESPESOR (m)	LITOLOGÍA
Q1sa	Q1sa4	LIMOS ARENOSOS Y ARENAS GRISES CLAROS A HABANOS, FLUJOS ARENOSOS.	10	
	Q1sa3	ARCILLA LIMOSA GRIS CLARA A GRIS HABANA VETAS AMARILLO Y BLANCA, LENTES DE CAOLINITA (CENIZA VOLCÁNICA)	15	
	Q1sa2	ARCILLA GRIS OSCURA CON NIVELES DE TURBA O ARCILLA NEGRA ORGÁNICA Y CON LENTES DE ARENAS FINAS LODOsas DE COLORES GRISES A AMARILLAS CLAROS.	16-17	
	Q1sa1	LIMOS ORGÁNICOS, LIMOS ARCILLOSOS NEGROS A GRISES OSCUROS Y HACIA LA BASE CON PRESENCIA DE LENTES ARENOSOS Y NIVELES DE TURBA.	22	
K2E1g	FM. GUADUAS	ARCILLONITA GRIS VERDOSA.	6-7	
K2t	FM. ARENISCA LABOR Y TIERNA	ARENISCA AMARILLA CUARZOSA

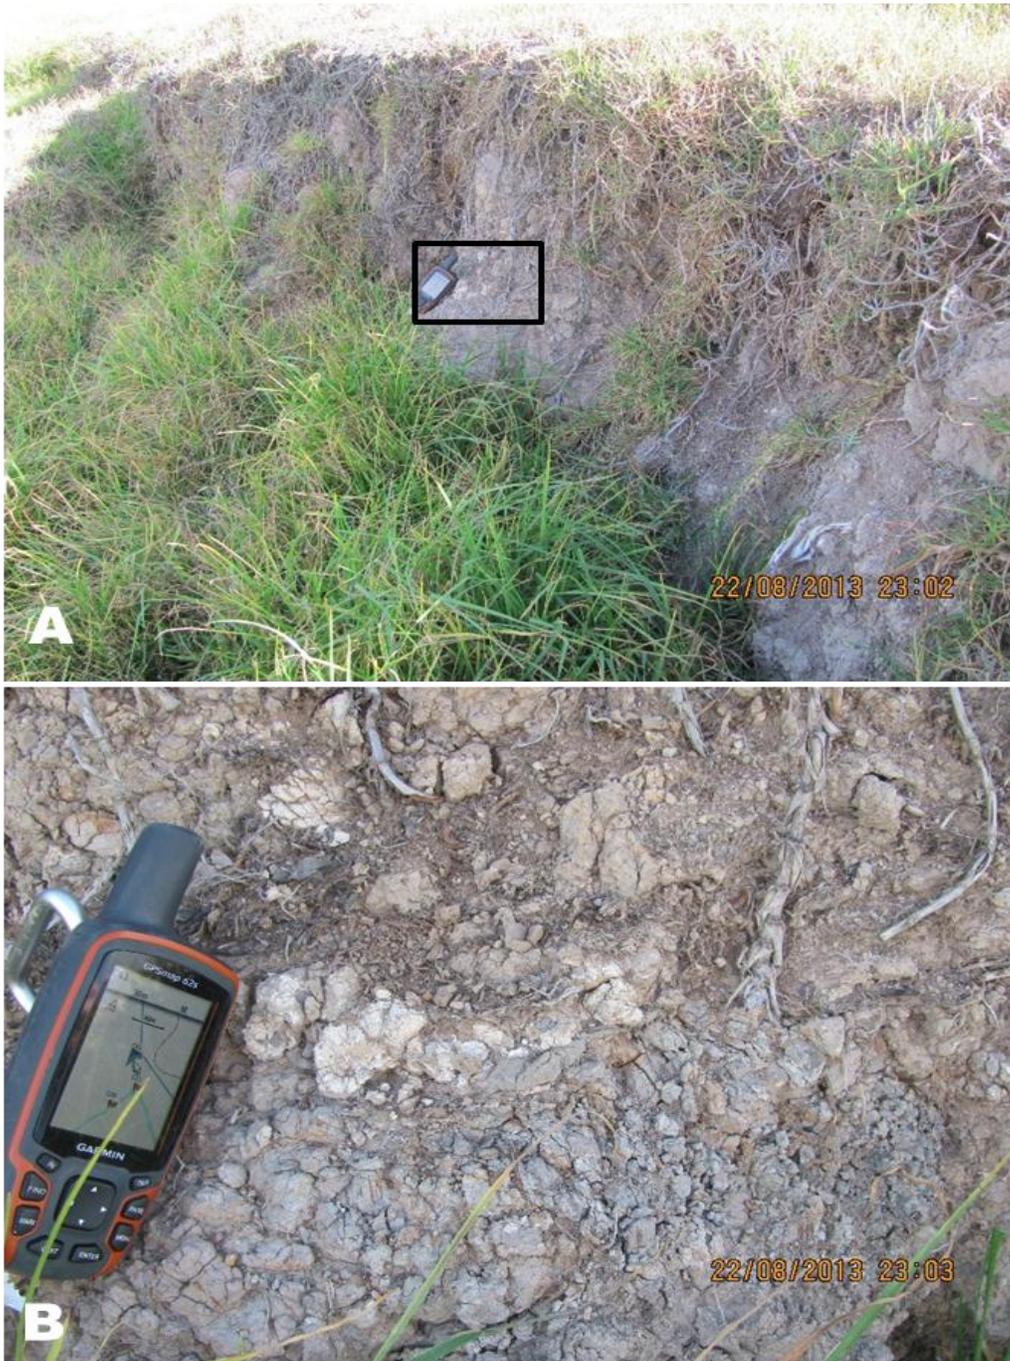
Figura 4-3 Formación Sabana – Nivel de limos grises claros blancos con lentes de diatomita. A, Capa subhorizontal de limos grises claros. B. Detalle de un lente de diatomita.

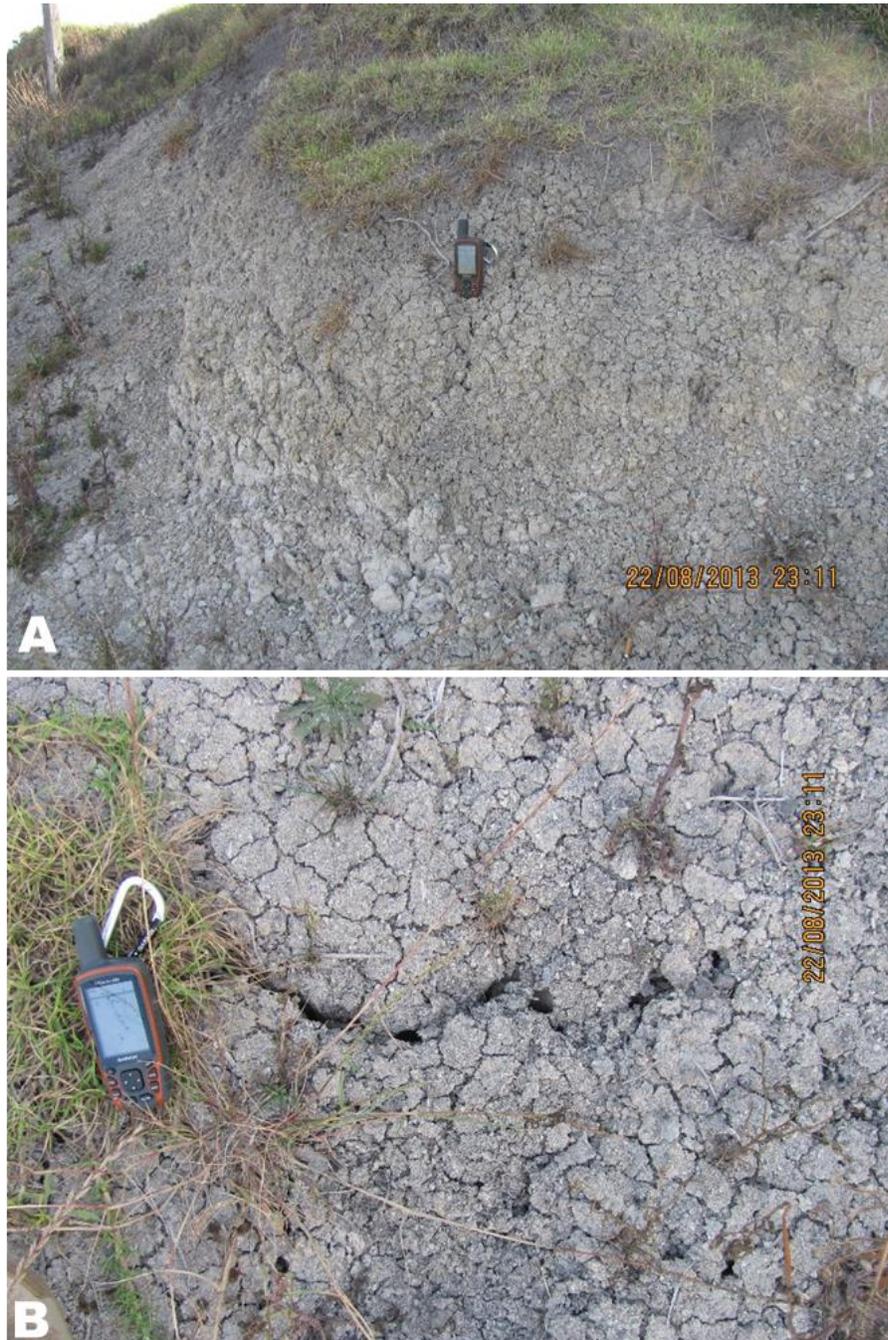
Figura 4-4 Formación Sabana – Nivel de limos grises claros blancos con lentes de diatomita. A, Capa con intensa desecación. B, Detalle de grieta de desecación profunda.

En general se pudo apreciar que estos limos grises claros presentan en superficie grietas profundas de desecación, posiblemente debido al contraste litológico entre niveles influenciados con las cenizas volcánicas y niveles arcillosos impermeables (

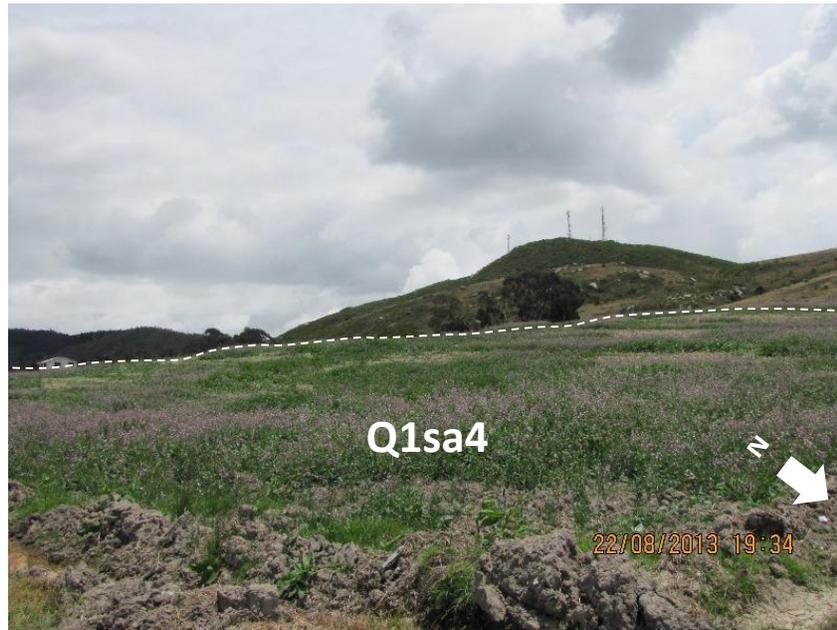
Figura 4-5 Q1sa4 - Formación Sabana – Nivel de limos arenosos y arenas blanco amarillentas. Nótese su morfología levemente ondulada característica.

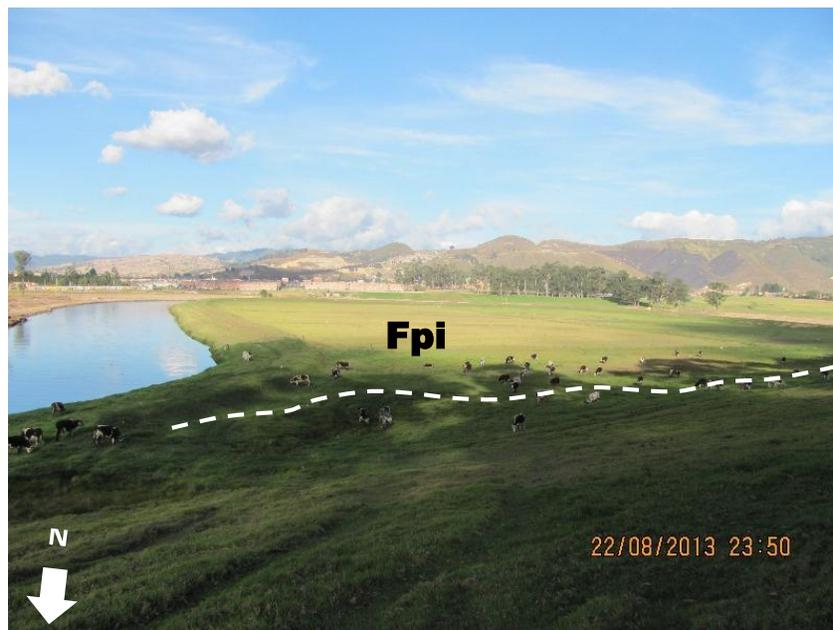
Figura 4-6 Planicie de inundación, Fpi. Sector nororiental del área del proyecto.

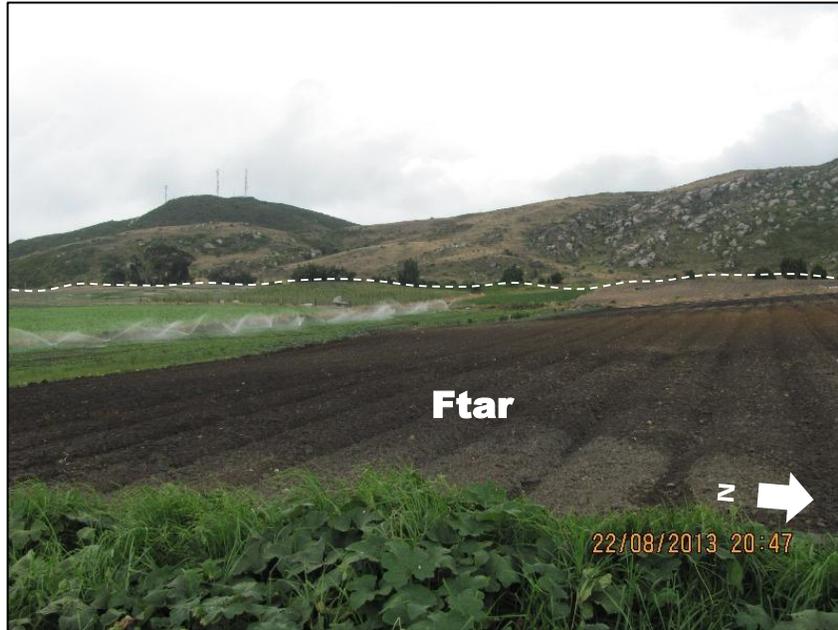
Figura 4-7 Terraza de acumulación y erosión (Ftar). Morfología levemente ondulada e inclinada hacia el río Bogotá. Zona sur del área de estudio, área de cultivos.

Su morfología característica levemente ondulada (**Figura 4-7**), inclinada hacia el río y frecuentemente limitada por un escarpe de terraza erosionado, sobresale claramente sobre el dominio plano de la llanura de inundación. (**Figura 4-8**).

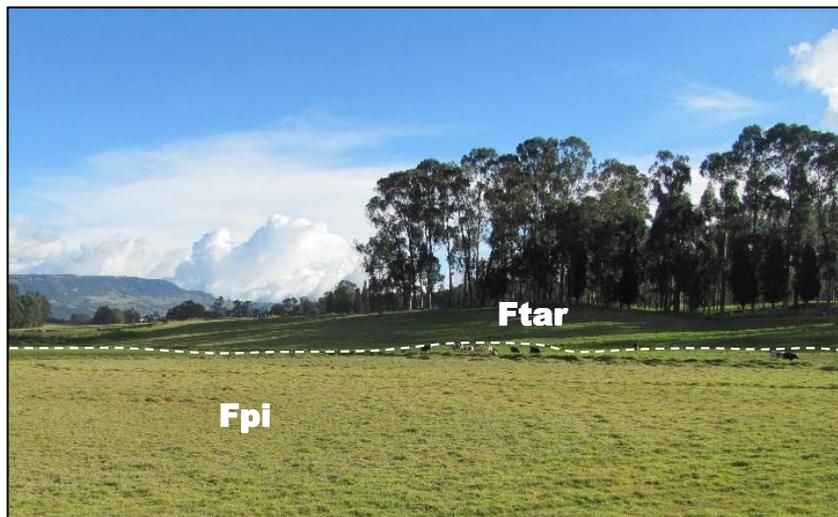
Figura 4-8 Contraste morfológico entre la planicie de inundación (Fpi) y la Terraza de acumulación y erosión (Ftar).

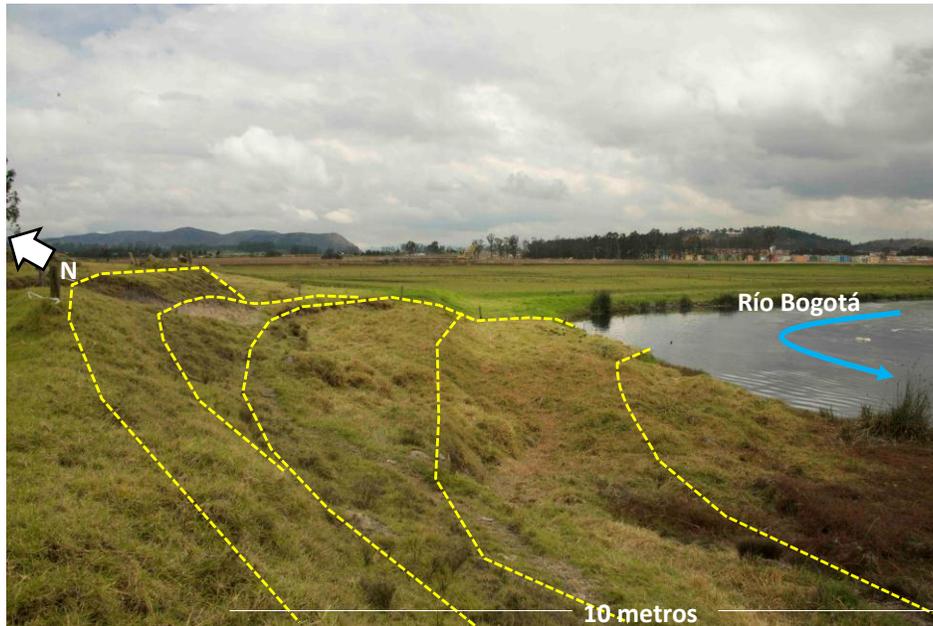
Figura 4-9 Proceso geomorfológico local de inestabilidad en la margen derecha del río Bogotá. Nótese los diferentes escalones que reflejan el movimiento del terreno. Fotografía con vista hacia el nororiente; al fondo se observa el municipio de Soacha.

La condición geomorfológica del área estudiada en cuanto a los procesos morfodinámicos relacionados con el ambiente fluvial, tanto de acumulación como de erosión, presenta un comportamiento estable a lo largo de las terrazas adyacentes al río y a las márgenes del mismo. Sin embargo, se identificaron algunos procesos locales de inestabilidad en la margen derecha del río en la

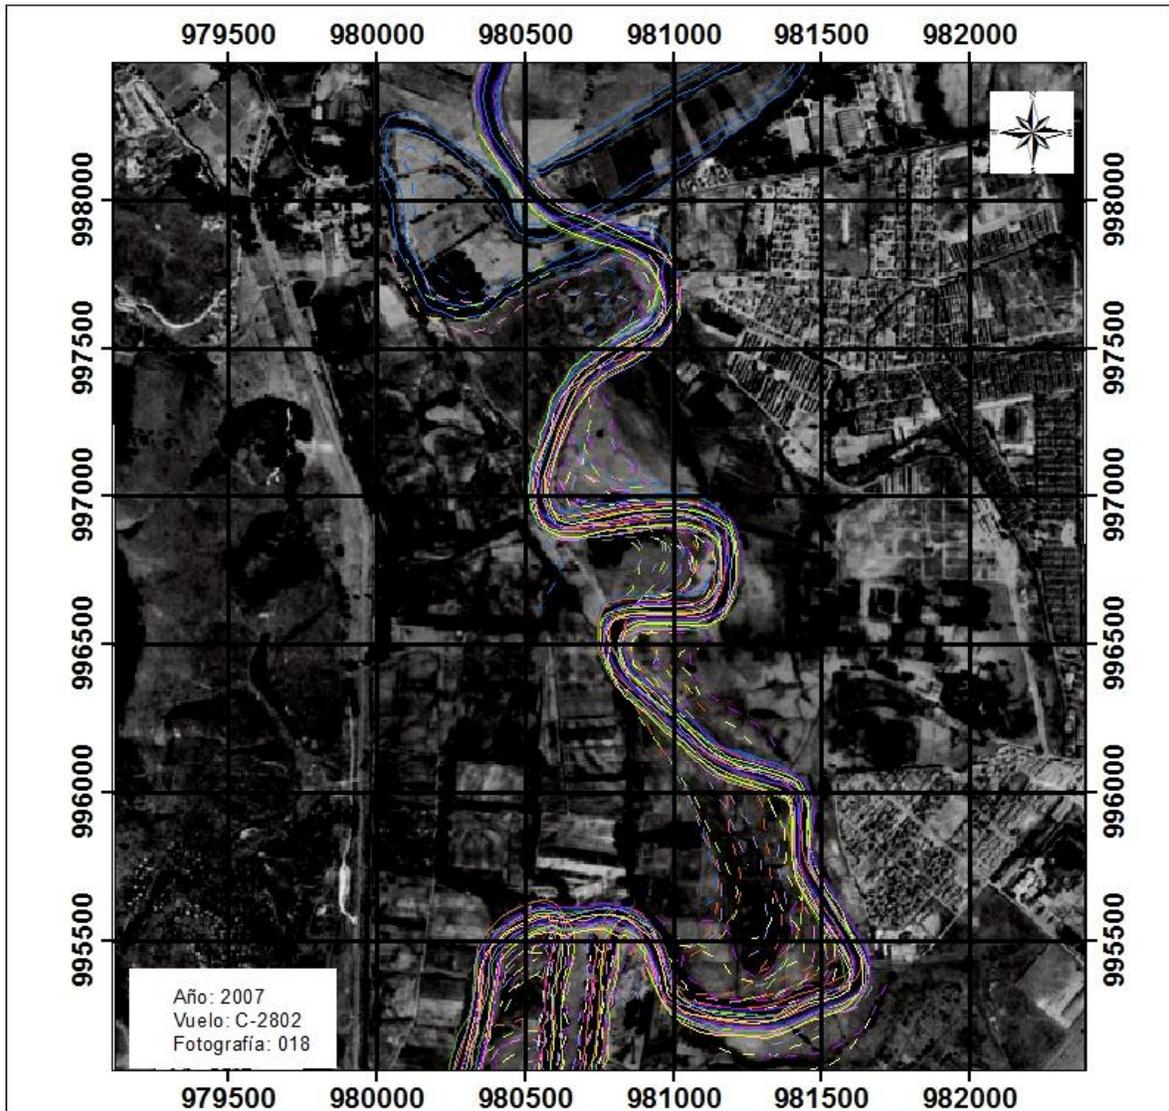
Figura 4-10 Morfodinámica y análisis multitemporal del río Bogotá en el sector de la PTAR Canoas

Dinámica Fluvial Río Bogotá 1966-2007				
Año 2007	Año 1998	Año 1985	Año 1976_056	Año 1966
Cauce	Cauce	Cauce	Cauce	Cauce
— Activo	— Activo	— Activo	— Activo	— Activo
- - Abandonado	- - Abandonado	- - Abandonado	- - Abandonado	- - Abandonado
Año 2004	Año 1987	Año 1981	Año 1976_055	
Cauce	Cauce	Cauce	Cauce	
— Activo	— Activo	— Activo	— Activo	
- - Abandonado	- - Abandonado	- - Abandonado	- - Abandonado

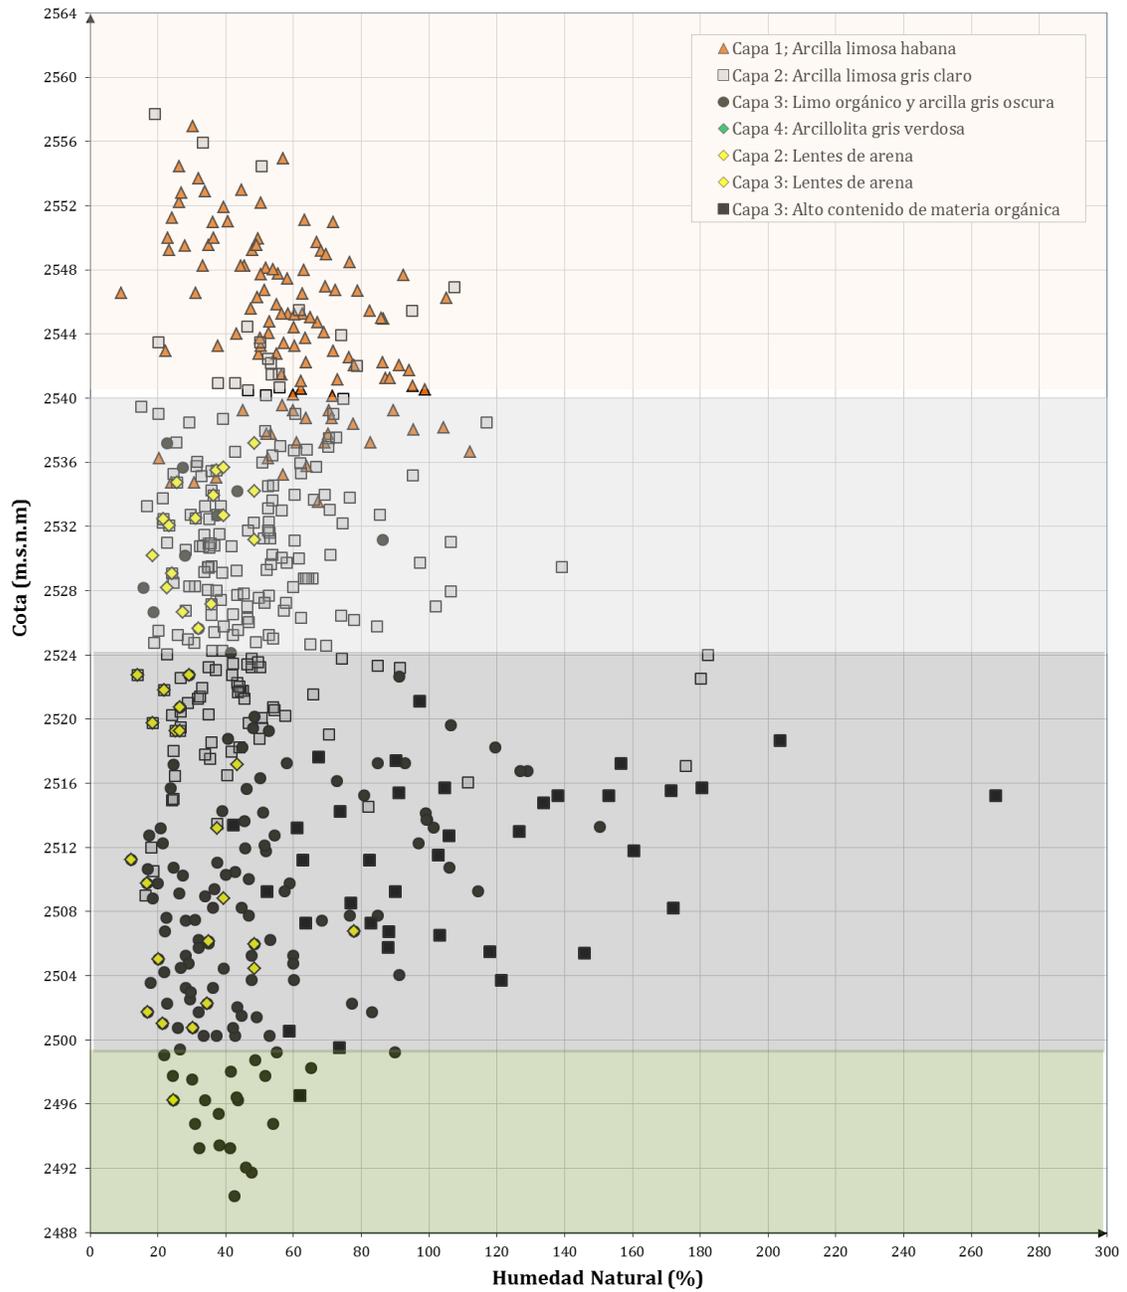
Figura 5-2 Variación de la humedad natural

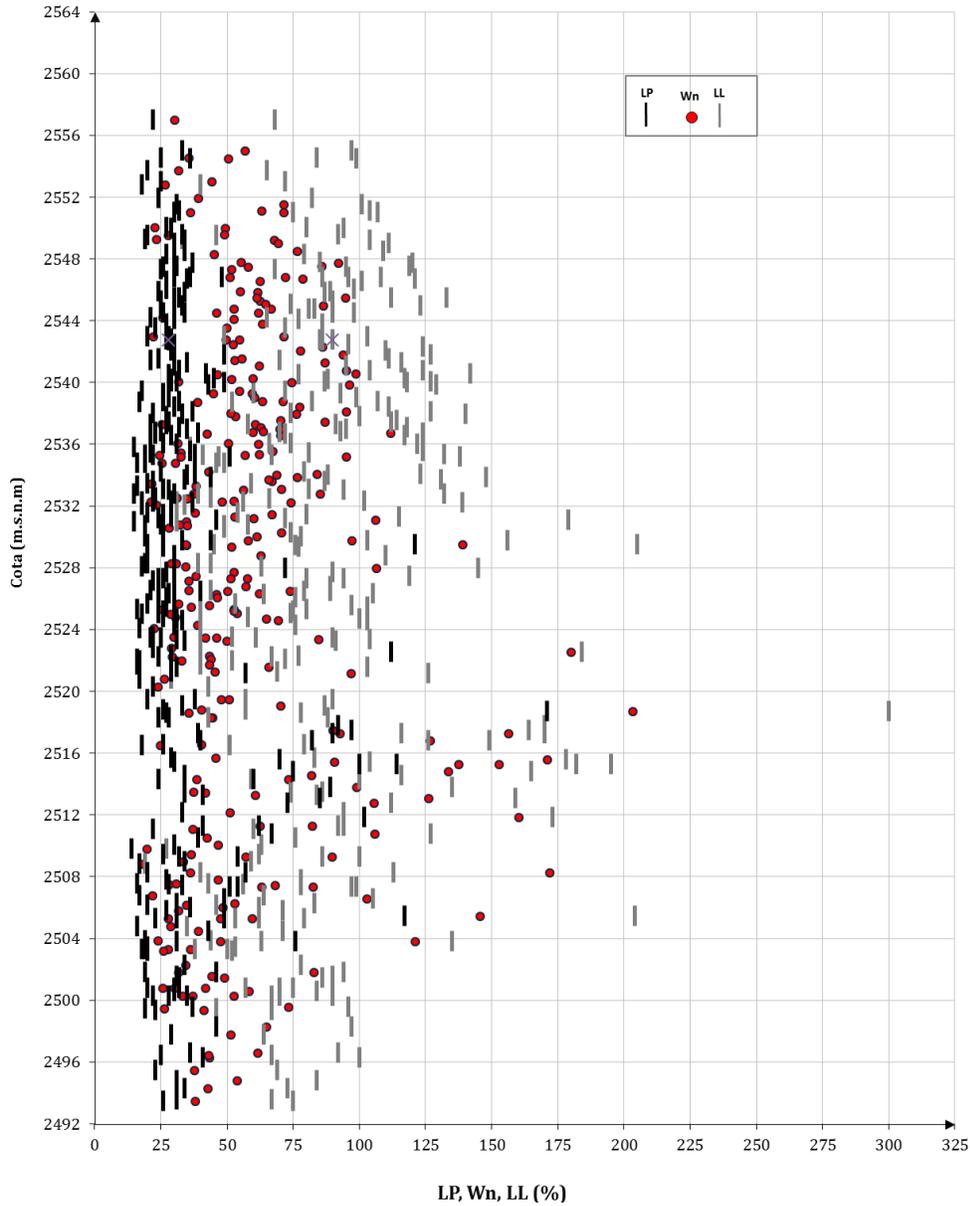
Figura 5-3 Variación de límite líquido (LL) y plástico (LP) y humedad natural (Wn)

En la **Figura 5-3** se presenta la variación de las propiedades índices obtenidas mediante ensayos de laboratorio sobre las muestras recuperadas en la etapa de exploración.

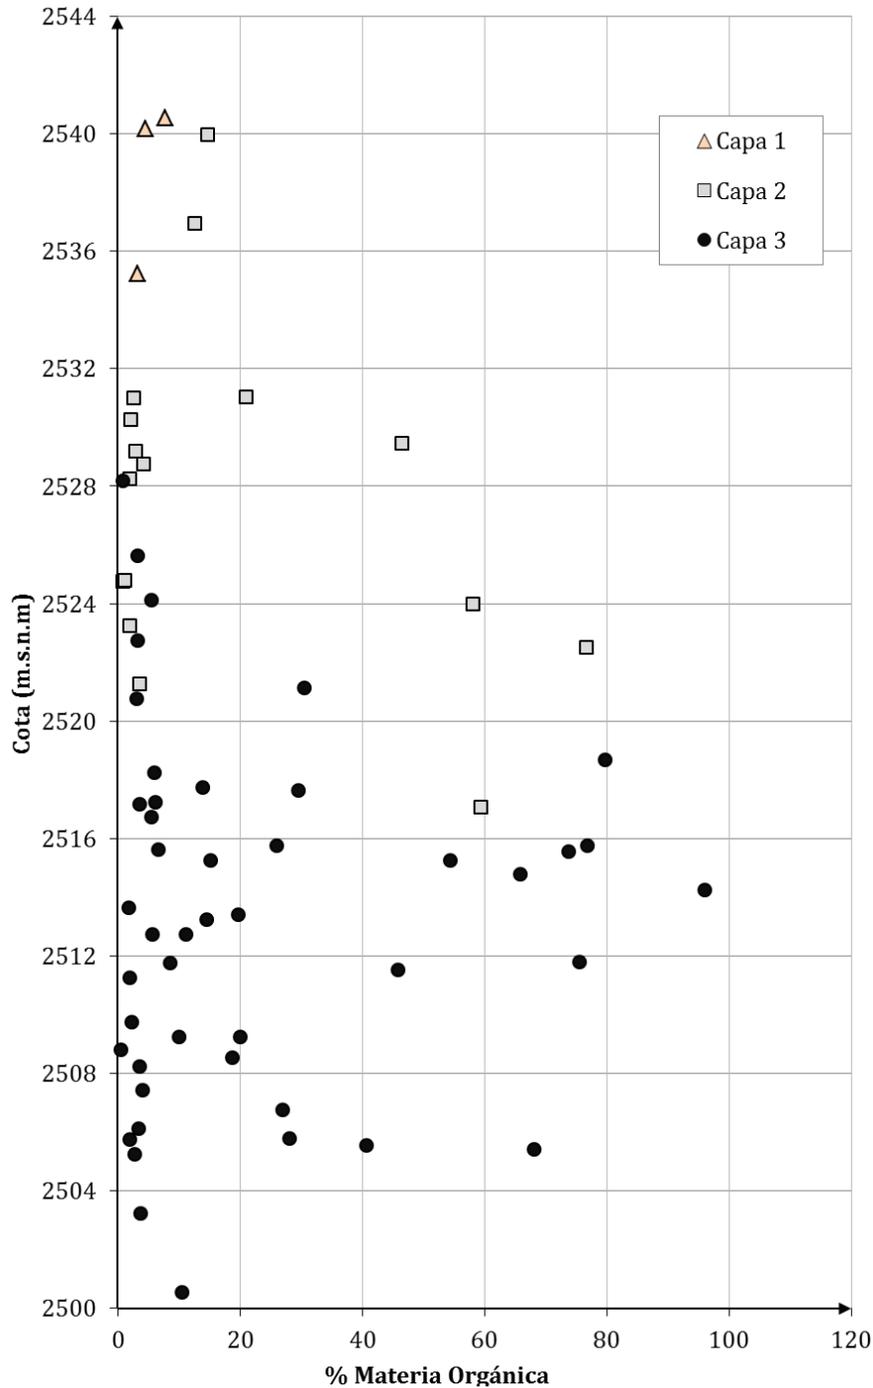
Figura 5-4 Variación del contenido de materia orgánica.

En a **Figura 5-4** se presenta la variación del contenido de materia orgánica presentes en las capas de suelo 1, 2 y 3.

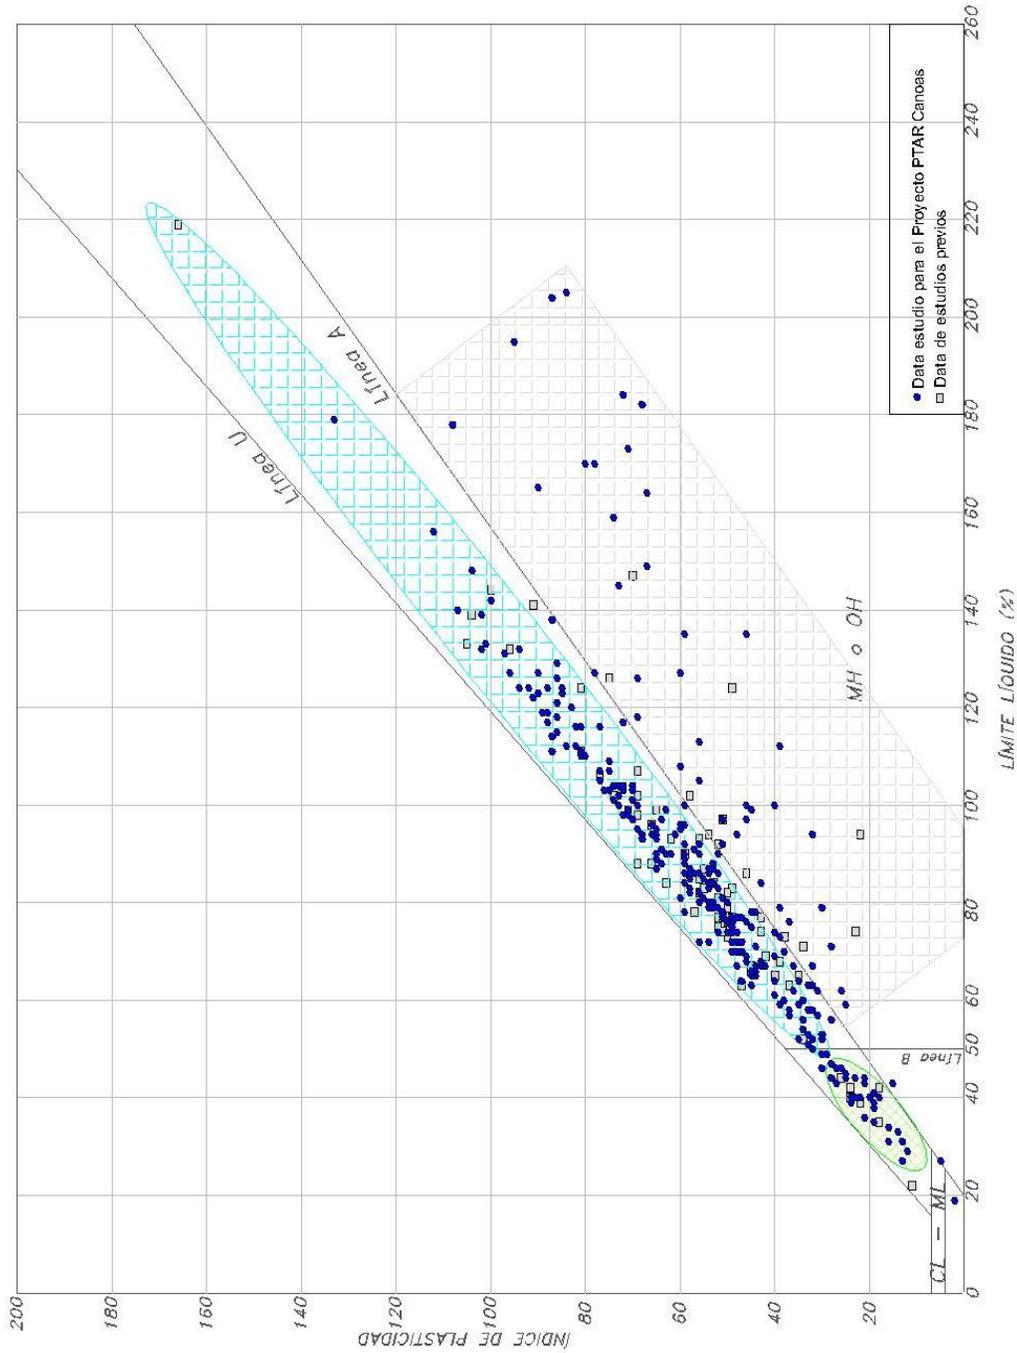
Figura 5-5 Carta de plasticidad

En la Figura 5-5 se presenta la localización de los valores de límite líquido e índice de plasticidad en la Carta de Plasticidad de Casagrande, valores obtenidos en estudios previos y en la presente etapa de trabajo.

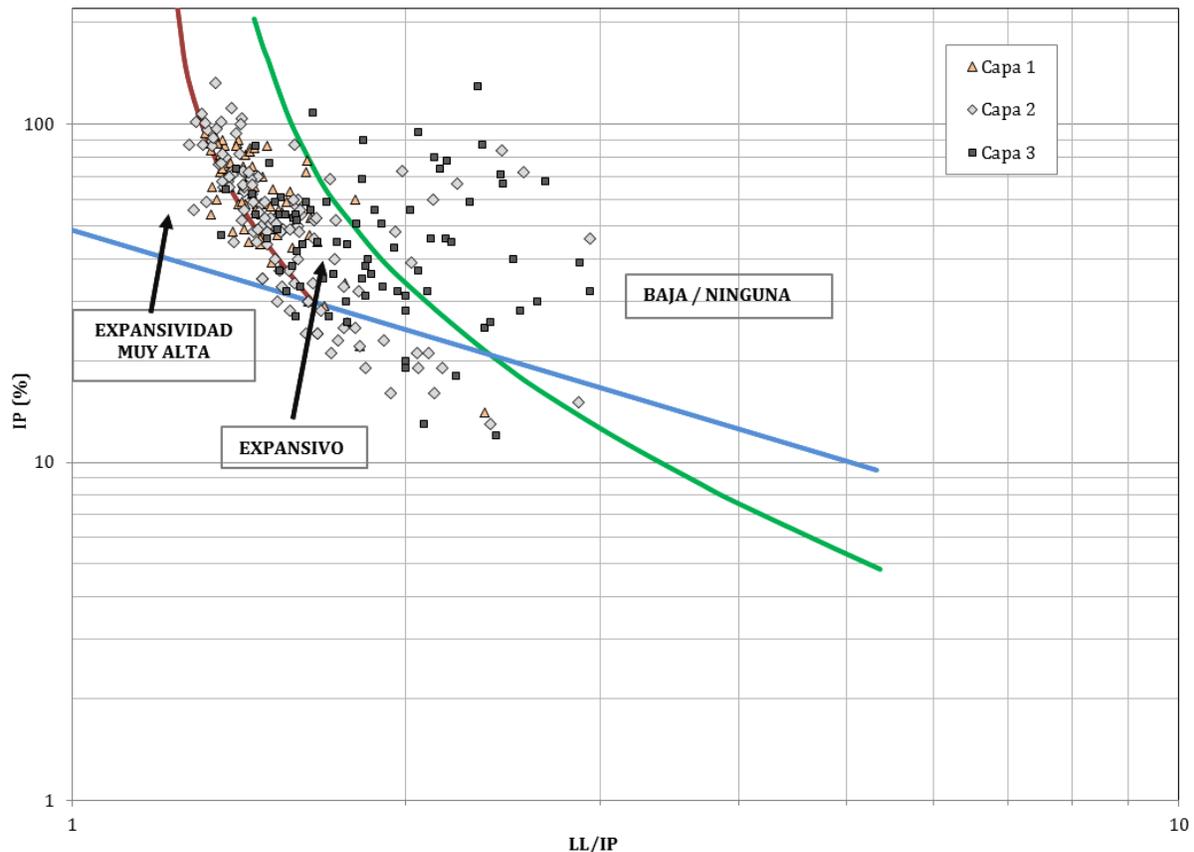
Figura 5-6 Evaluación de susceptibilidad a expansión basada en el Índice de Plasticidad (IP) y el Límite Líquido (LL). (Marín – Nieto, 1997 y 2007) citado en “An Introduction to Geotechnical Engineering” de Holtz, Kovacs y Sheahan, 2da Edición, (2011).

Las líneas azul, roja y verde representan las fronteras empleadas por Marín – Nieto para la clasificación del potencial a la expansión del material arcilloso.

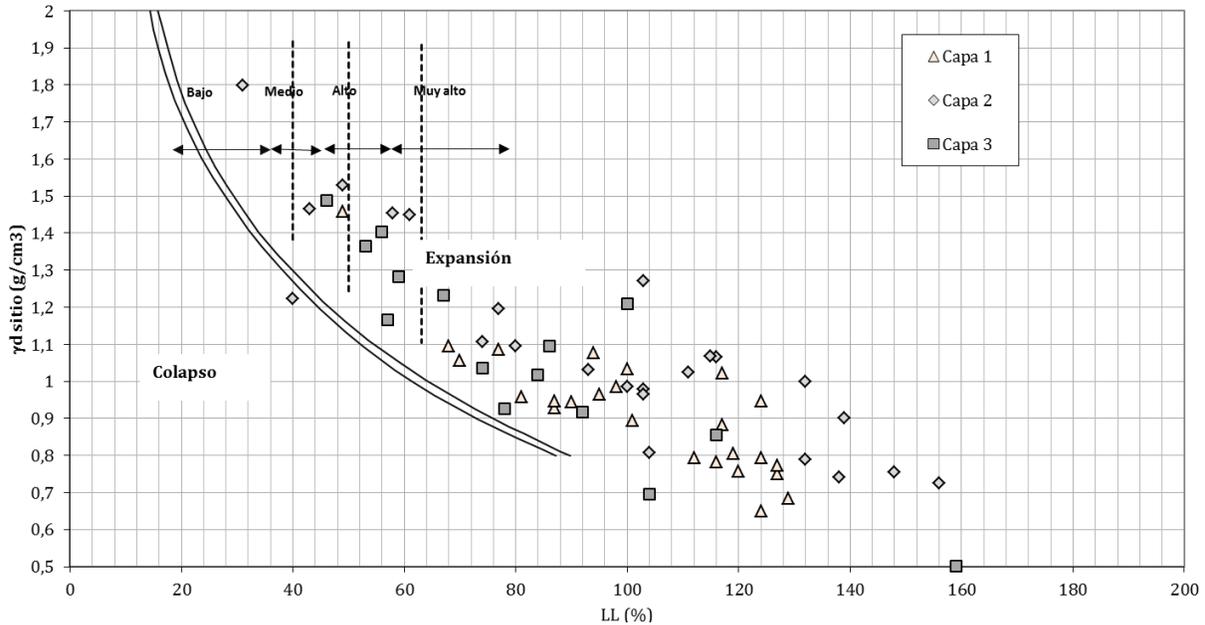
Figura 5-7 Predicción de expansión del suelo basada en el peso unitario seco (γ_d) y Límite Líquido. (Adaptado de Mitchell y Gardner, 1975, y Gibbs, 1969), citados en “An Introduction to Geotechnical Engineering” de Holtz, Kovacs y Sheahan, 2da Edición, (2011).

Con base en lo presentado en la **Figura 5-7** se establece que las arcillas del área de estudio presentan un potencial de expansión alto, lo cual se convierte en uno de los factores críticos de diseño de cimentaciones superficiales de las estructuras proyectadas en la PTAR Canoas. Esta evaluación se confirmó con ensayos de expansión unidimensional realizados sobre muestras superficiales entre 2,0 m y 5,0 m de profundidad, muestras por encima del nivel freático y que probablemente corresponda a las profundidades de excavación para las estructuras. De los resultados se obtiene que las muestras ensayadas presentan un potencial de expansión alto, con porcentaje de expansión entre 13 y 20, y con esfuerzo de control de expansión de hasta 230 kPa.

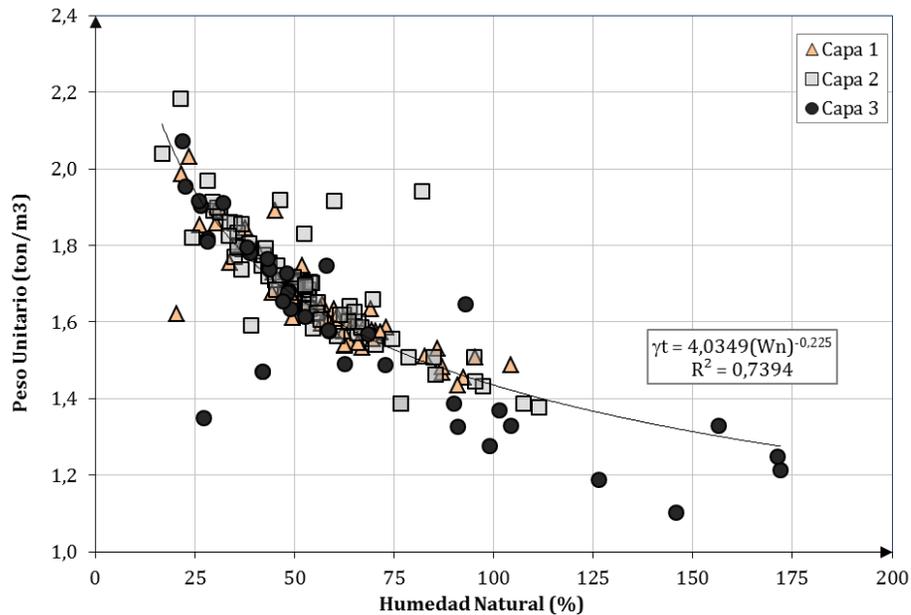
Figura 5-8 Relación entre humedad natural y peso unitario total

De la Figura 5-8 se obtuvo mediante regresión con mínimos cuadrados la curva que relaciona la humedad natural con el peso unitario total, la cual obedece a la siguiente ecuación:

$$\gamma_t = 4,0349 * Wn^{-0,225}$$

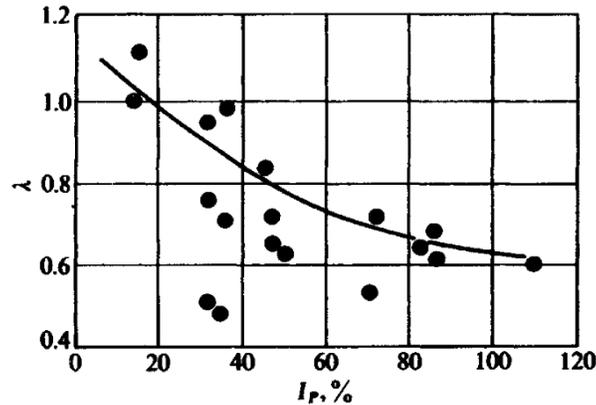
Figura 5-9 Factor de corrección de Bjerrum para el ensayo de veleta de campo³

(a) Bjerrum's correction factor for vane shear test.
[After Bjerrum (1972) and Ladd et al. (1977).]
