**REALIZAR EL DISEÑO A
NIVEL DE INGENIERÍA DE
DETALLE DE LA PLANTA DE
TRATAMIENTO DE AGUAS
RESIDUALES DE "CANOAS"
EN LOS COMPONENTES
ASOCIADOS AL SISTEMA DE
TRATAMIENTO PRIMARIO
CON ASISTENCIA QUÍMICA**

INFORME DE ESTUDIOS PRELIMINARES DE CAMPO

Volumen 2 – Informe de evaluación geotécnica preliminar

Preparado por:
CONSORCIO
CDM Smith - INGESAM SAS

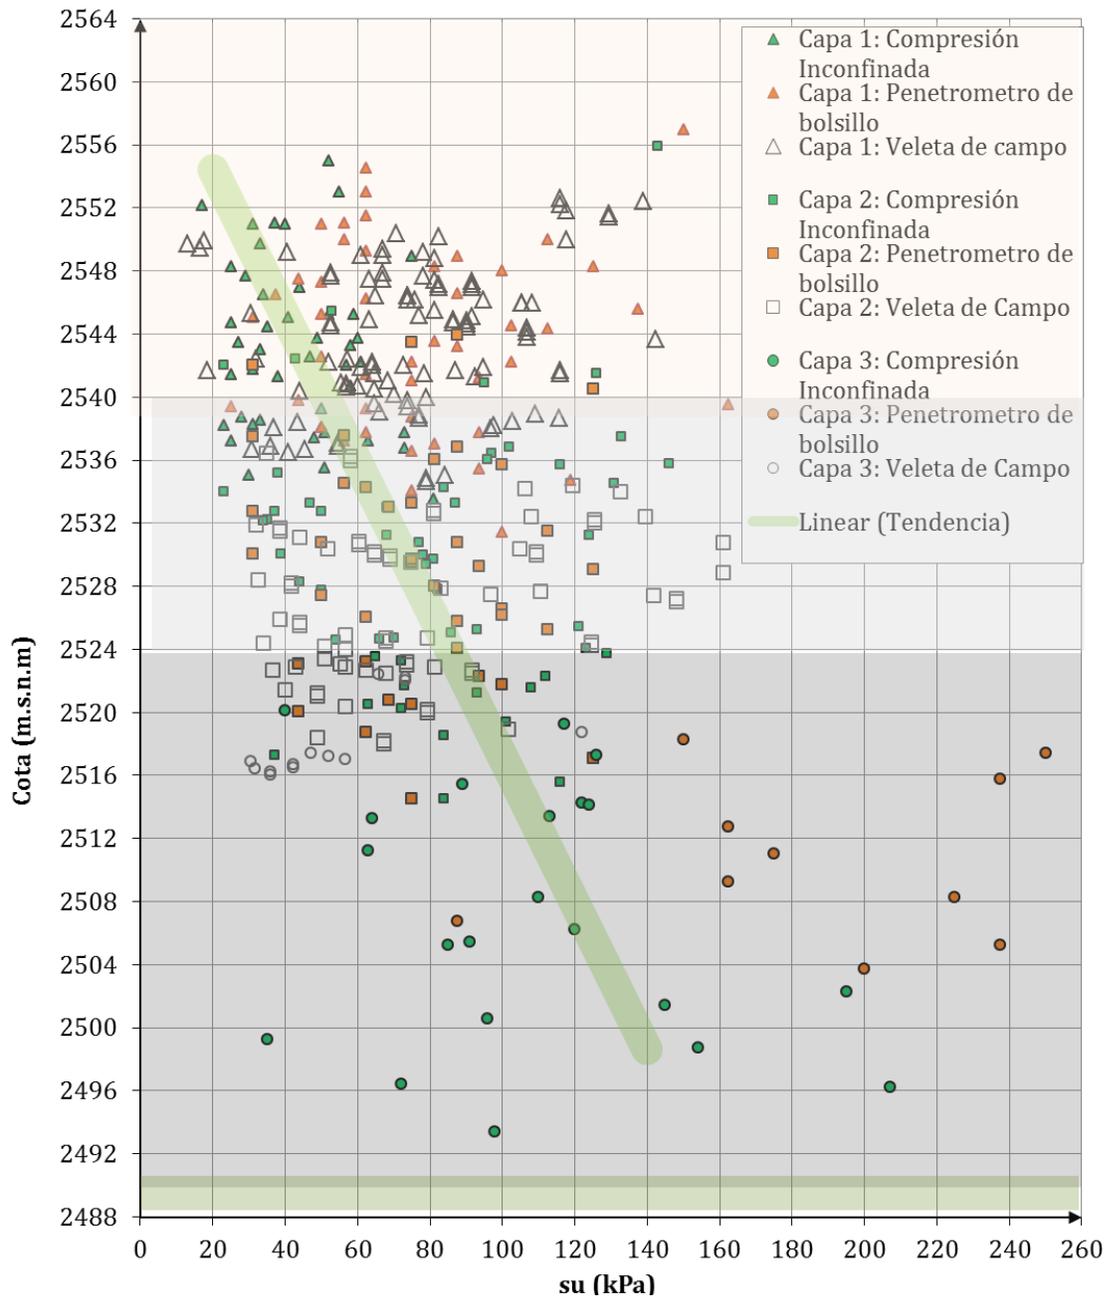
Figura 5-10 Variación de la resistencia al corte no drenada (su) en función de la cota

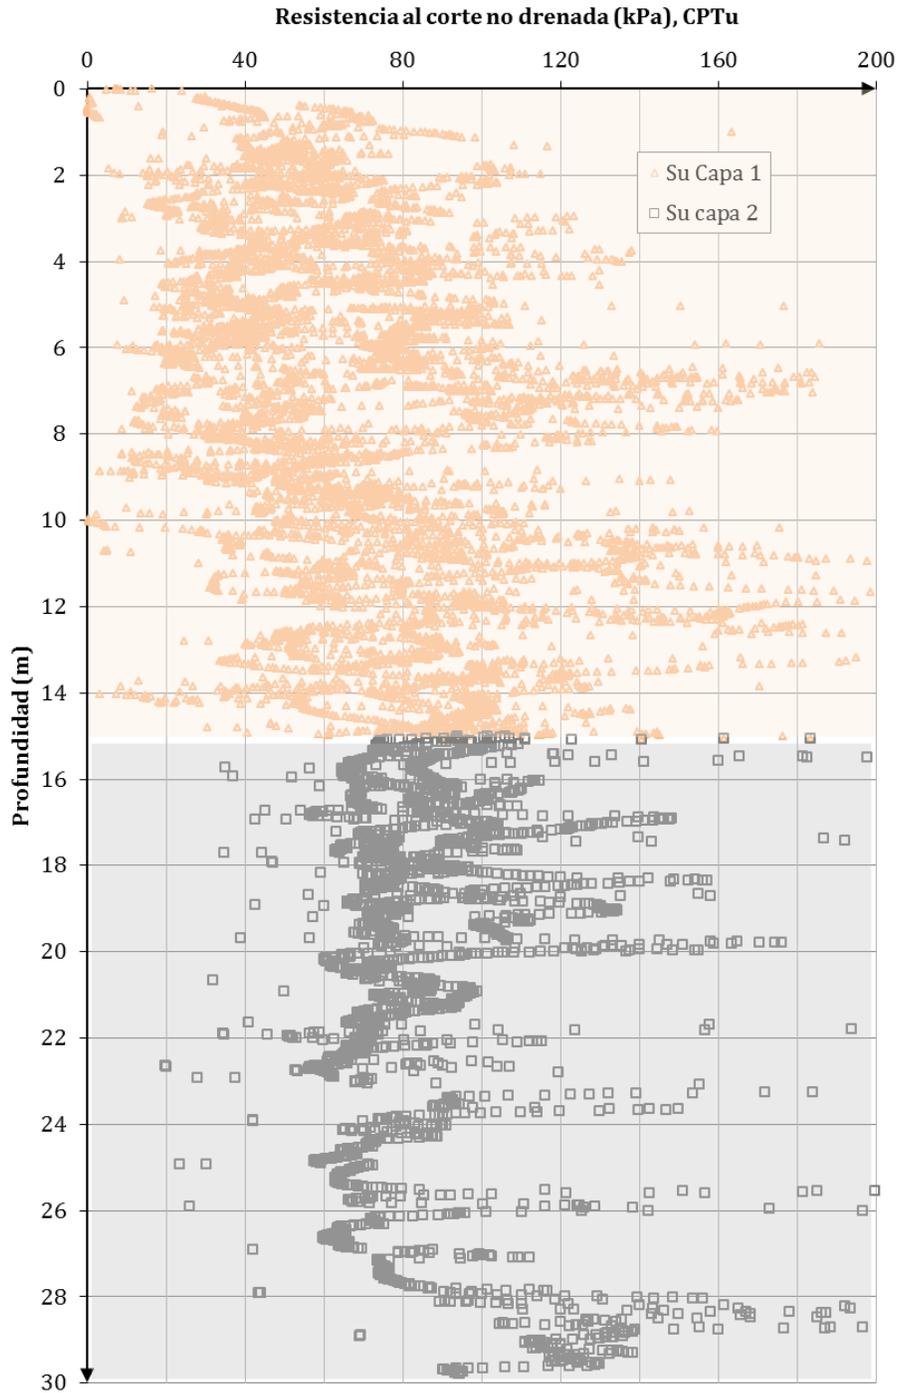
Figura 5-11 Variación de la resistencia al corte no drenada (su) obtenida a partir de pruebas con SCPTu.

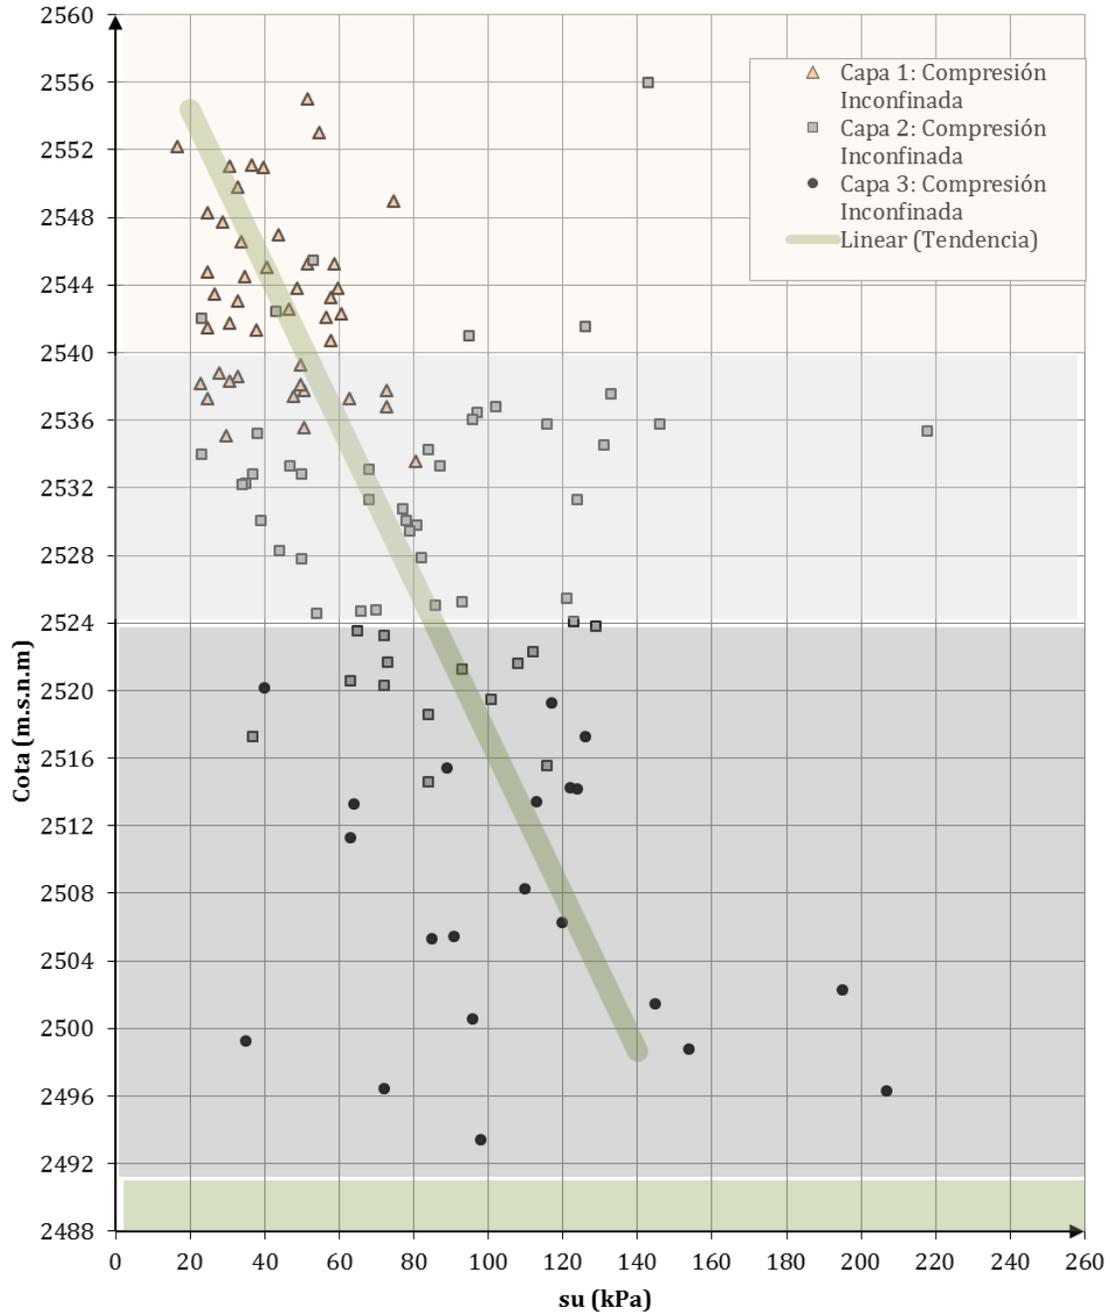
Figura 5-12 Variación de la resistencia al corte no drenada (s_u) obtenida de ensayos de compresión inconfiada, en función de la cota

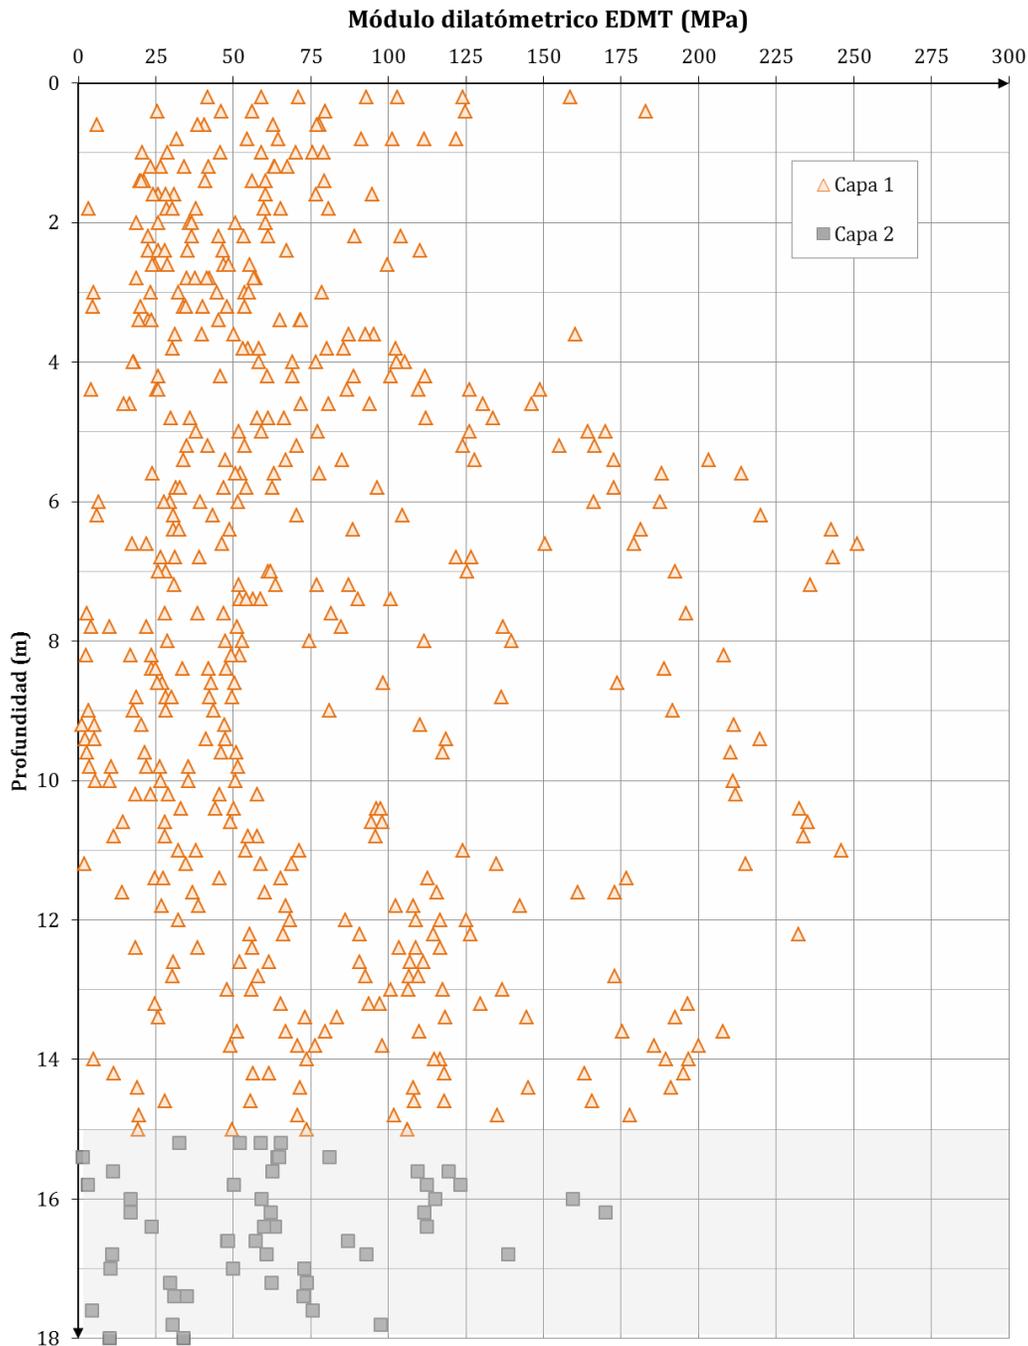
Figura 5-14 Variación del módulo de elasticidad con la profundidad.

Empleando los resultados de ensayos de compresión inconfiada se determinó la variación del módulo de elasticidad (E_u) con la cota. En la **Figura 5-13** se representa gráficamente esta variación.

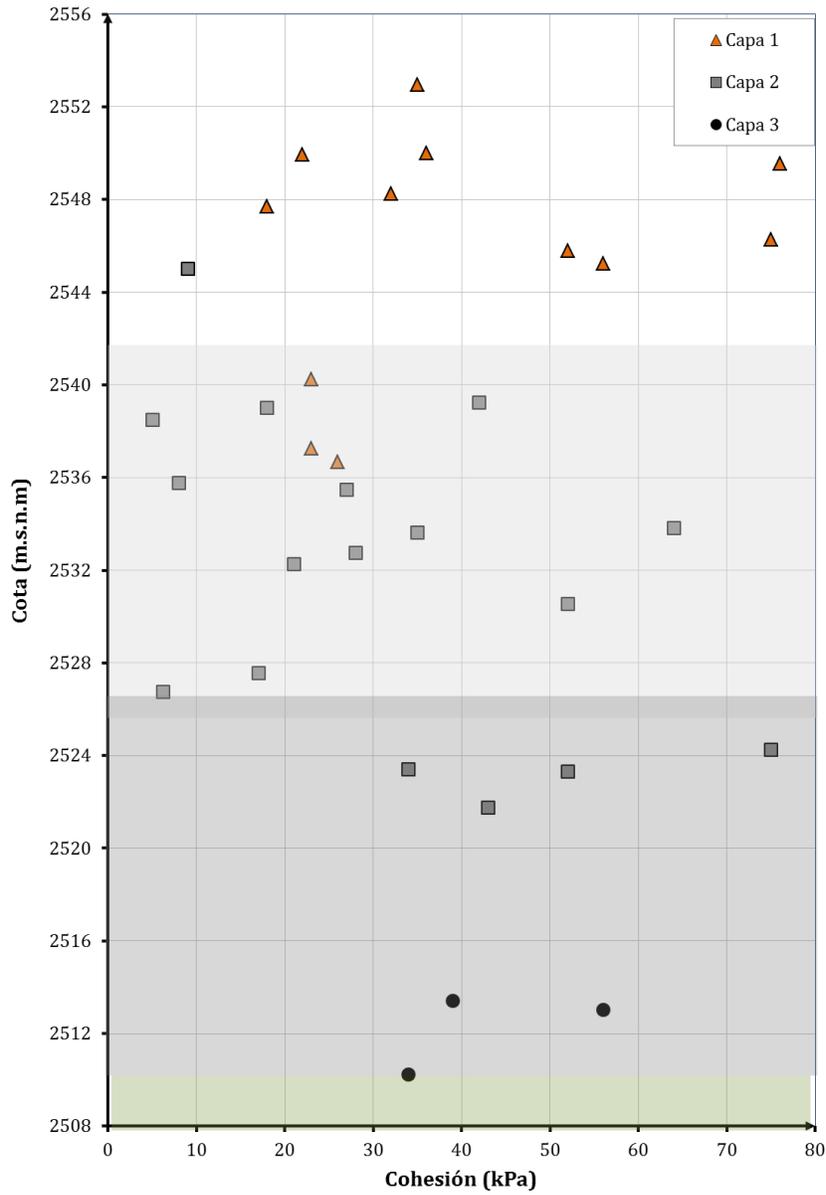
Figura 5-15 Variación de la resistencia al corte drenada. Variación de la cohesión vs cota.

De la Figura 5-15 y la Figura 5-16 se observa que los valores tanto de cohesión como de ángulo de fricción, obtenidos de los ensayos de corte directo, no presentan una tendencia de comportamiento marcada en profundidad. Ante éste comportamiento se presentan los valores promedios de los parámetros de resistencia y las respectivas desviaciones estándar de cada parámetro en la **Tabla 5-2**.

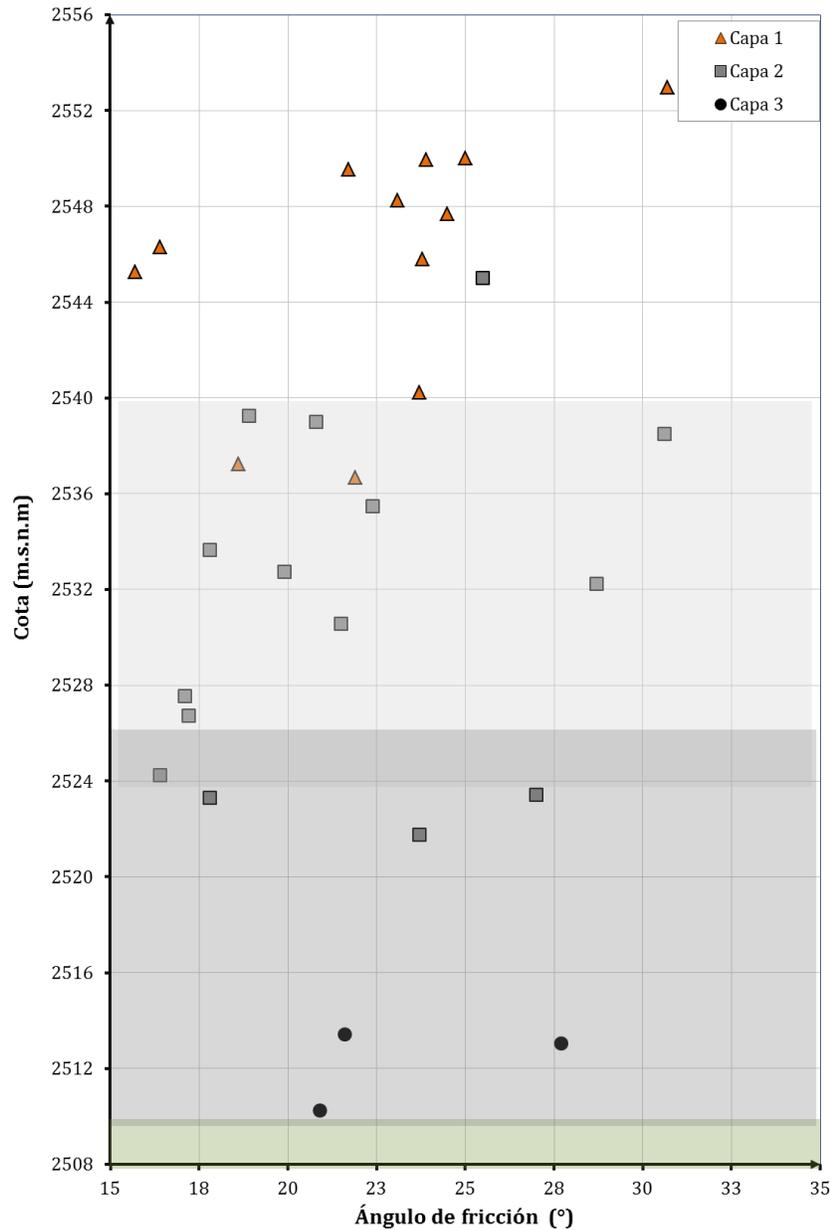
Figura 5-16 Variación de la resistencia al corte drenada. Variación del ángulo de fricción vs cota.

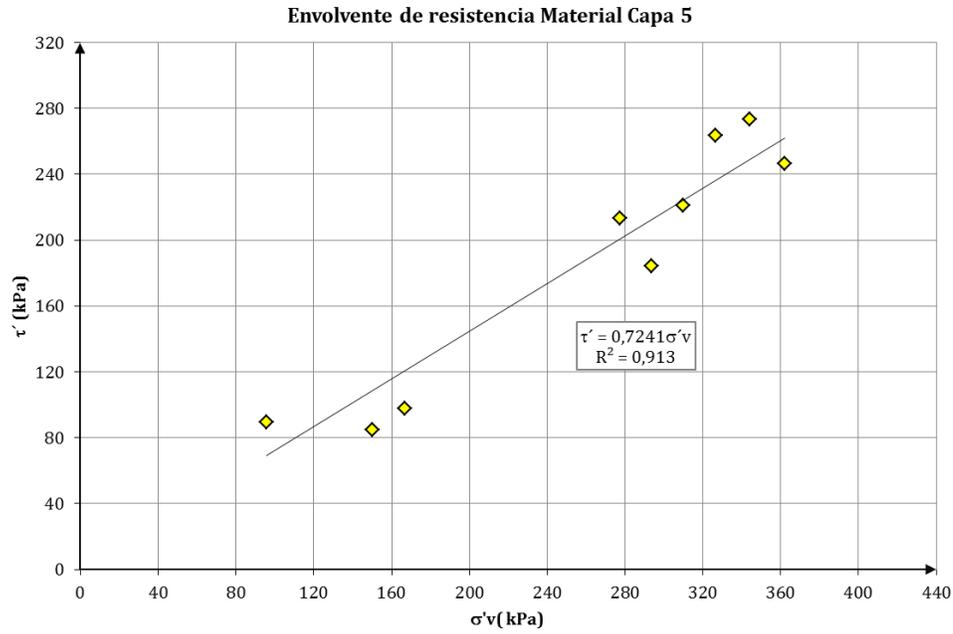
Figura 5-17 Envoltente de resistencia de la Capa 5. Obtenida a partir del N_{60} resultante del ensayo SPT.

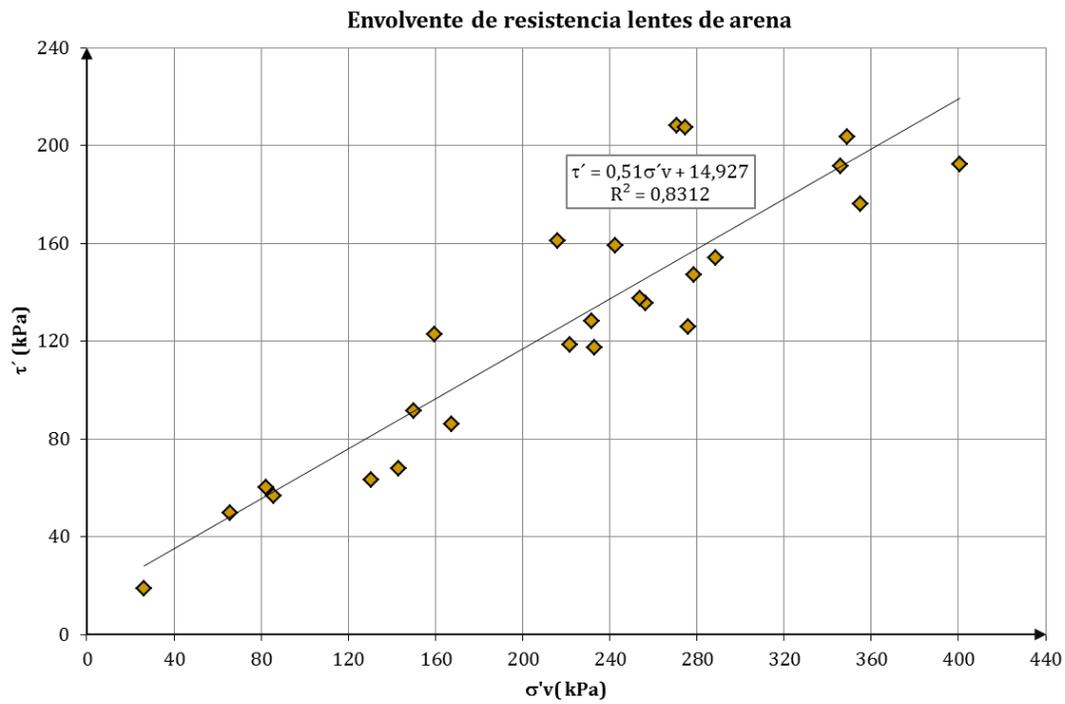
Figura 5-18 Envoltente de resistencia de los lentes de arena. Obtenida a partir del N_{60} resultante del ensayo SPT.

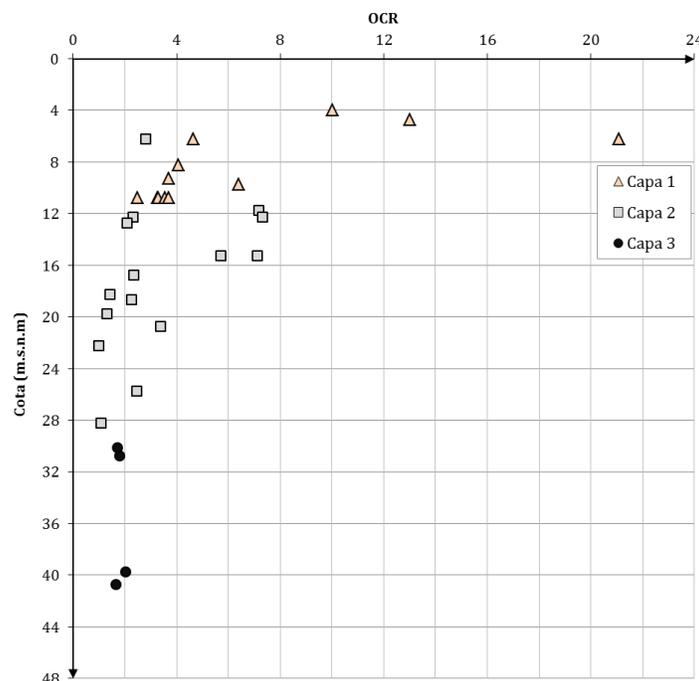
Figura 5-19 Variación de la Relación de sobreconsolidación de las capas de suelo

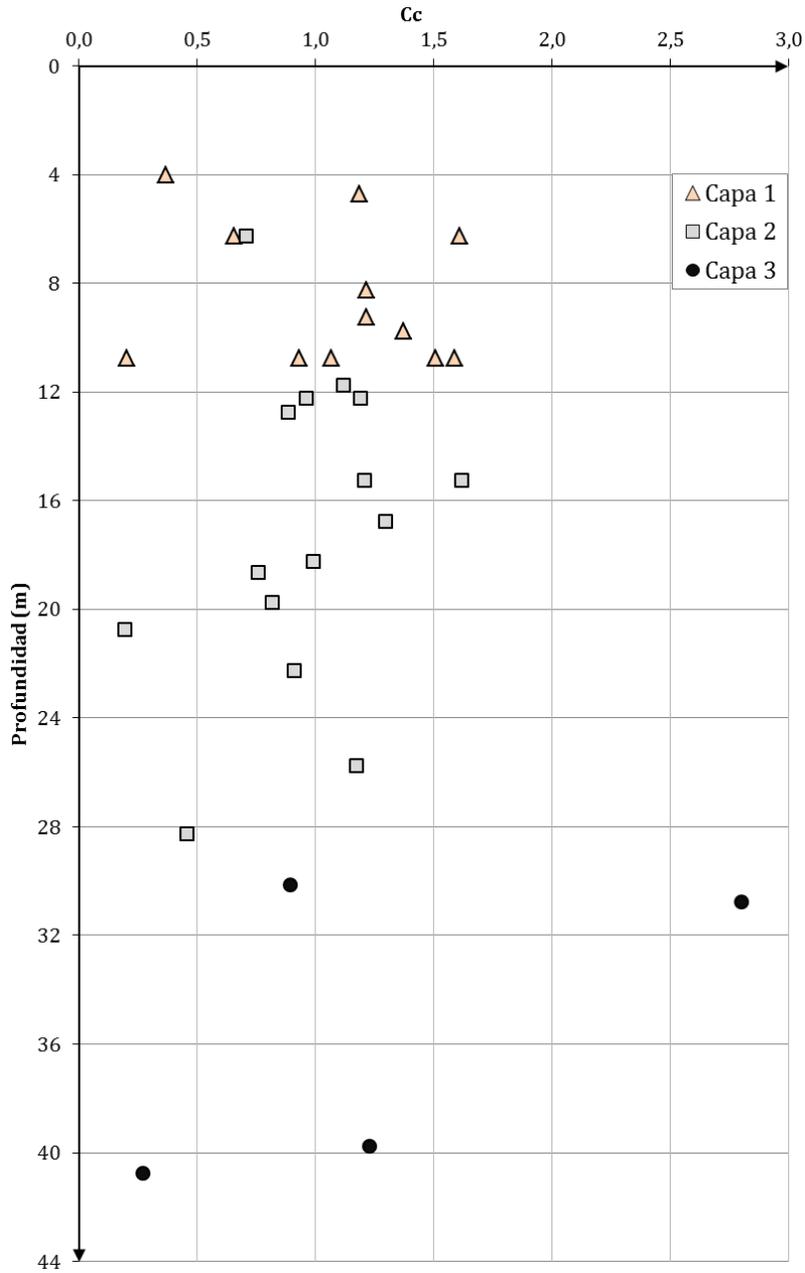
Figura 5-20 Variación del índice de compresión de las capas de suelo.

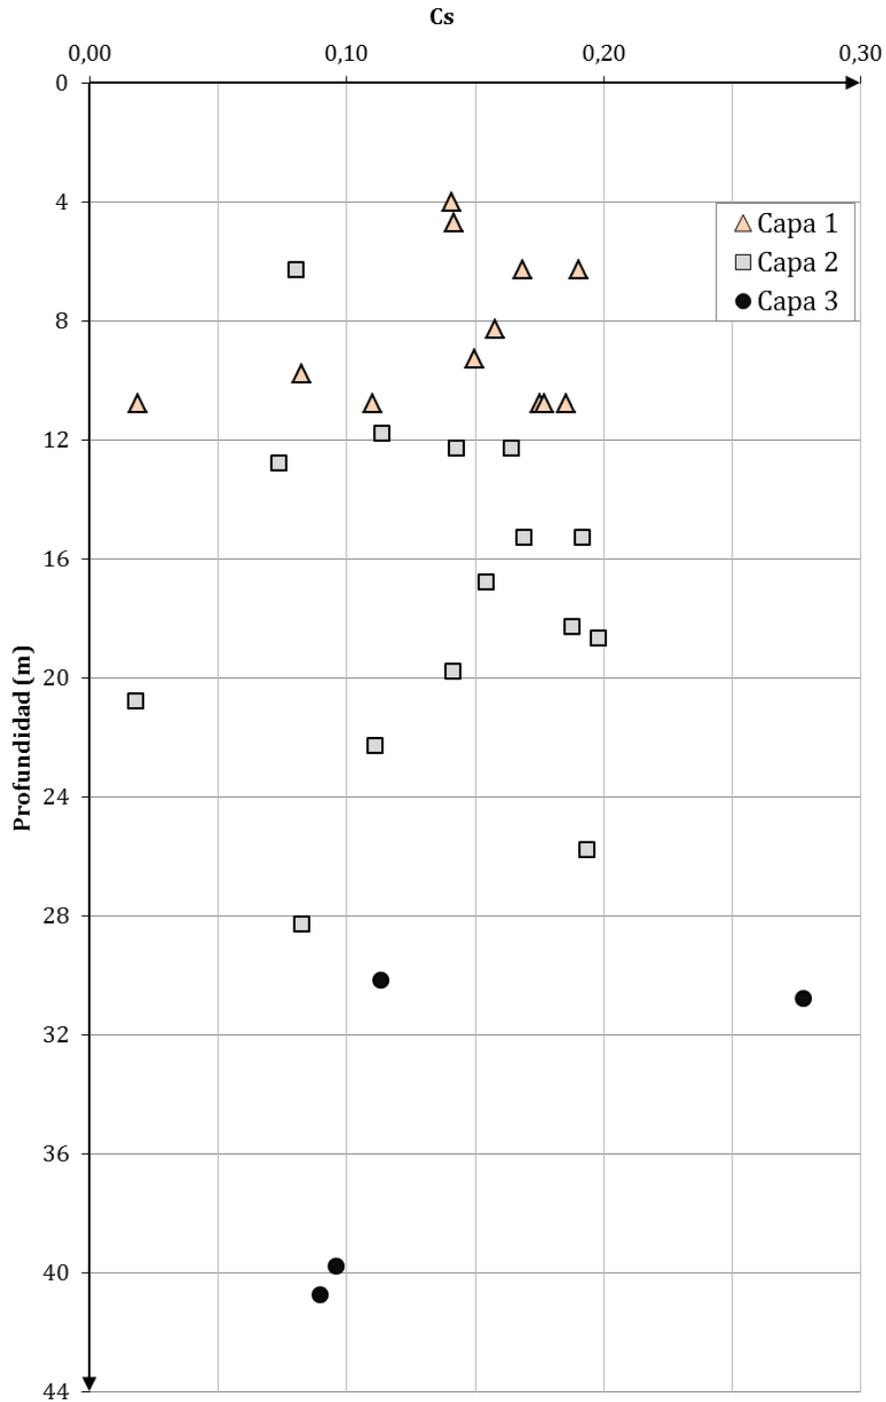
Figura 5-21 Variación del índice de recompresión de las capas de suelo.

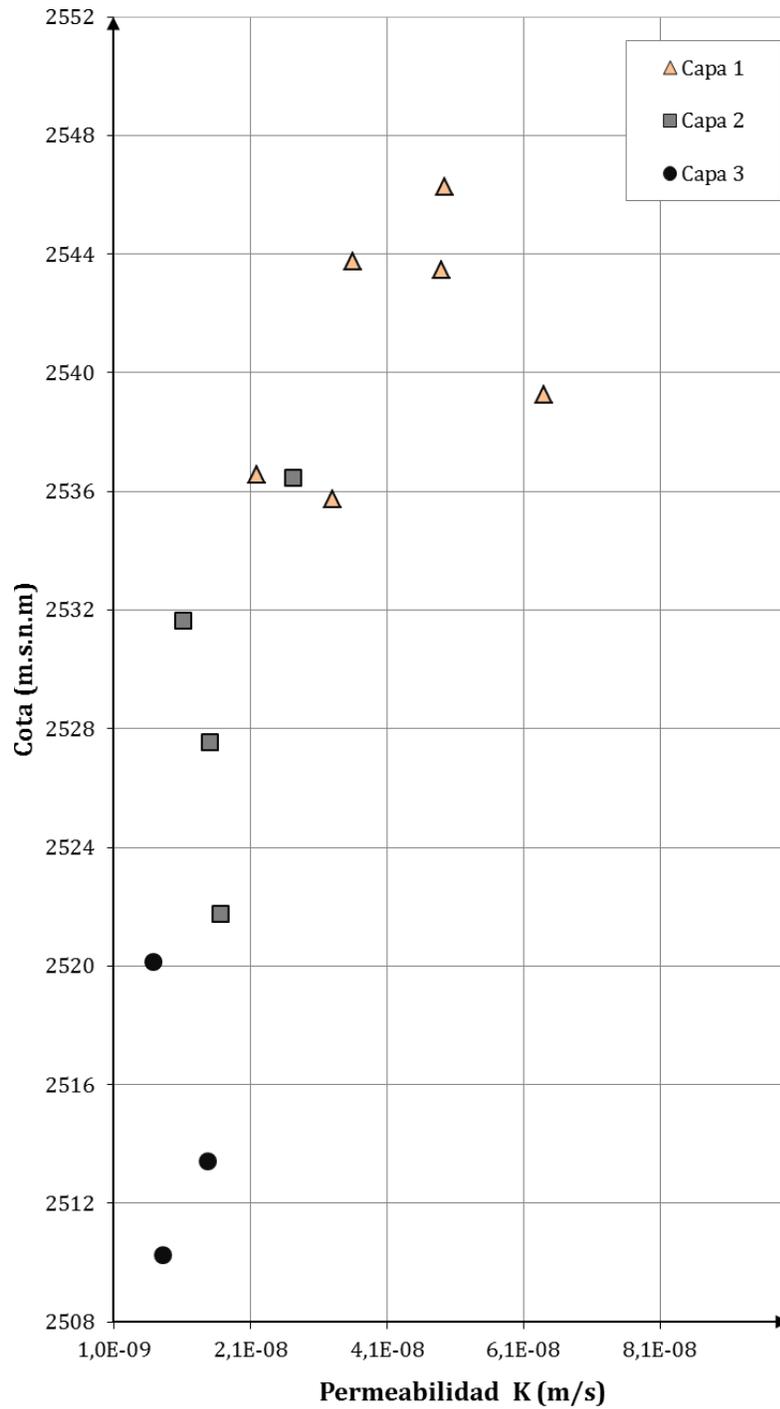
Figura 5-22 Variación de la permeabilidad de las capas de suelo.

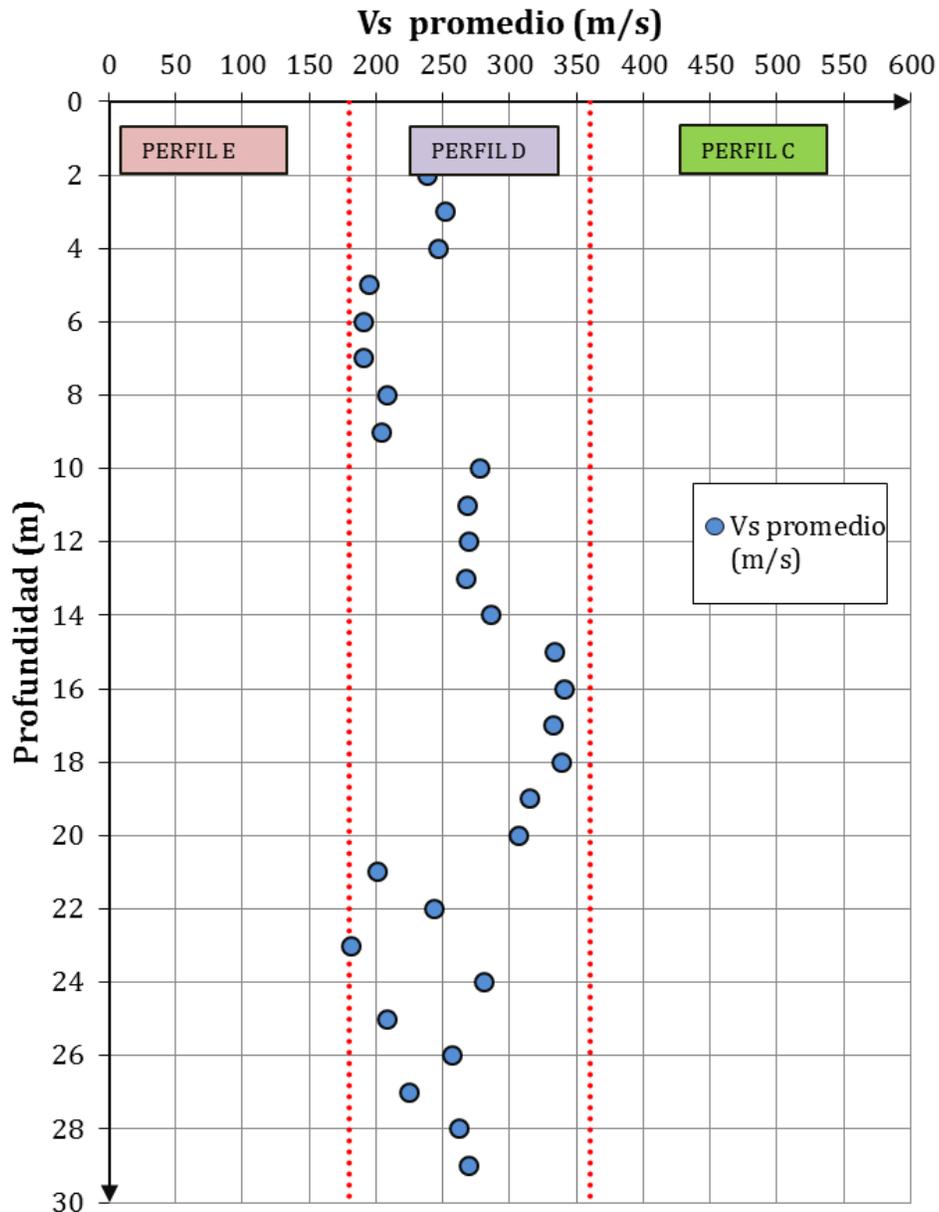
Figura 5-23 Perfil de velocidad promedio de onda de corte para un estrato de suelo de 30,0 m de espesor.

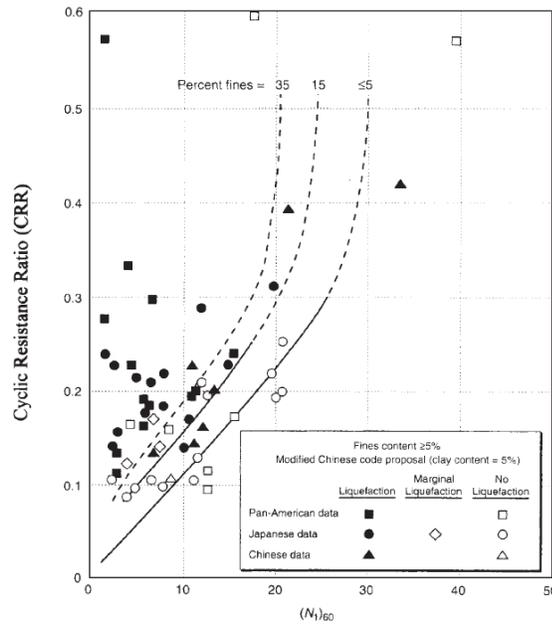
Figura 5-24 Determinación de la razón de resistencia cíclica. Propuesta por Seed et al. 1985

FIGURE 6.6 Plot used to determine the cyclic resistance ratio for clean and silty sands for $M = 7.5$ earthquakes. (After Seed et al. 1985, reprinted with permission of the American Society of Civil Engineers.)

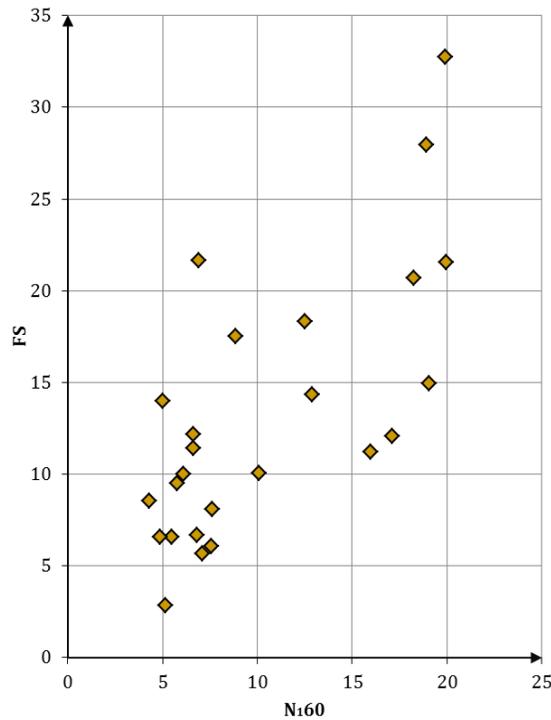
Figura 5-25 Factores de seguridad del potencial de licuación

En la **Figura 5-25** se observa que los factores de seguridad del potencial de licuación son superiores a 4,0, de lo cual se concluye que los lentes de arena no son susceptibles a presentar licuación.

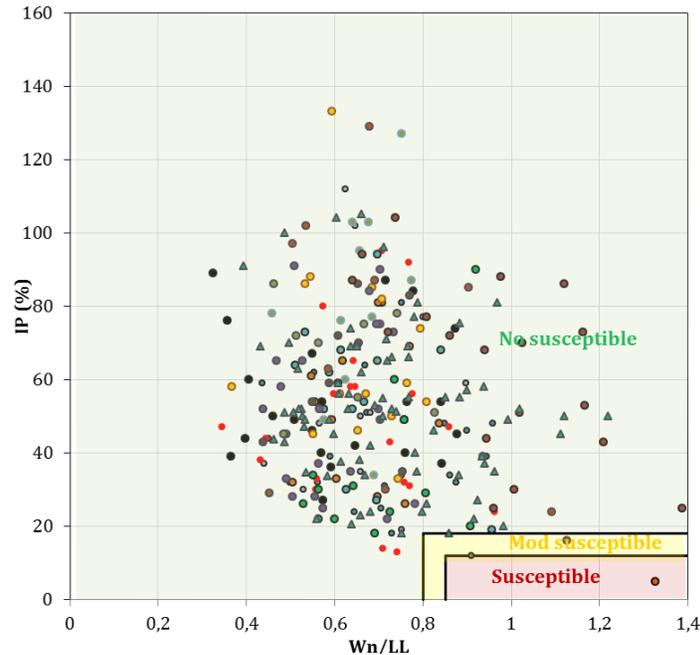
Figura 5-26 Evaluación de susceptibilidad a la pérdida de resistencia por ablandamiento cíclico en suelos finos

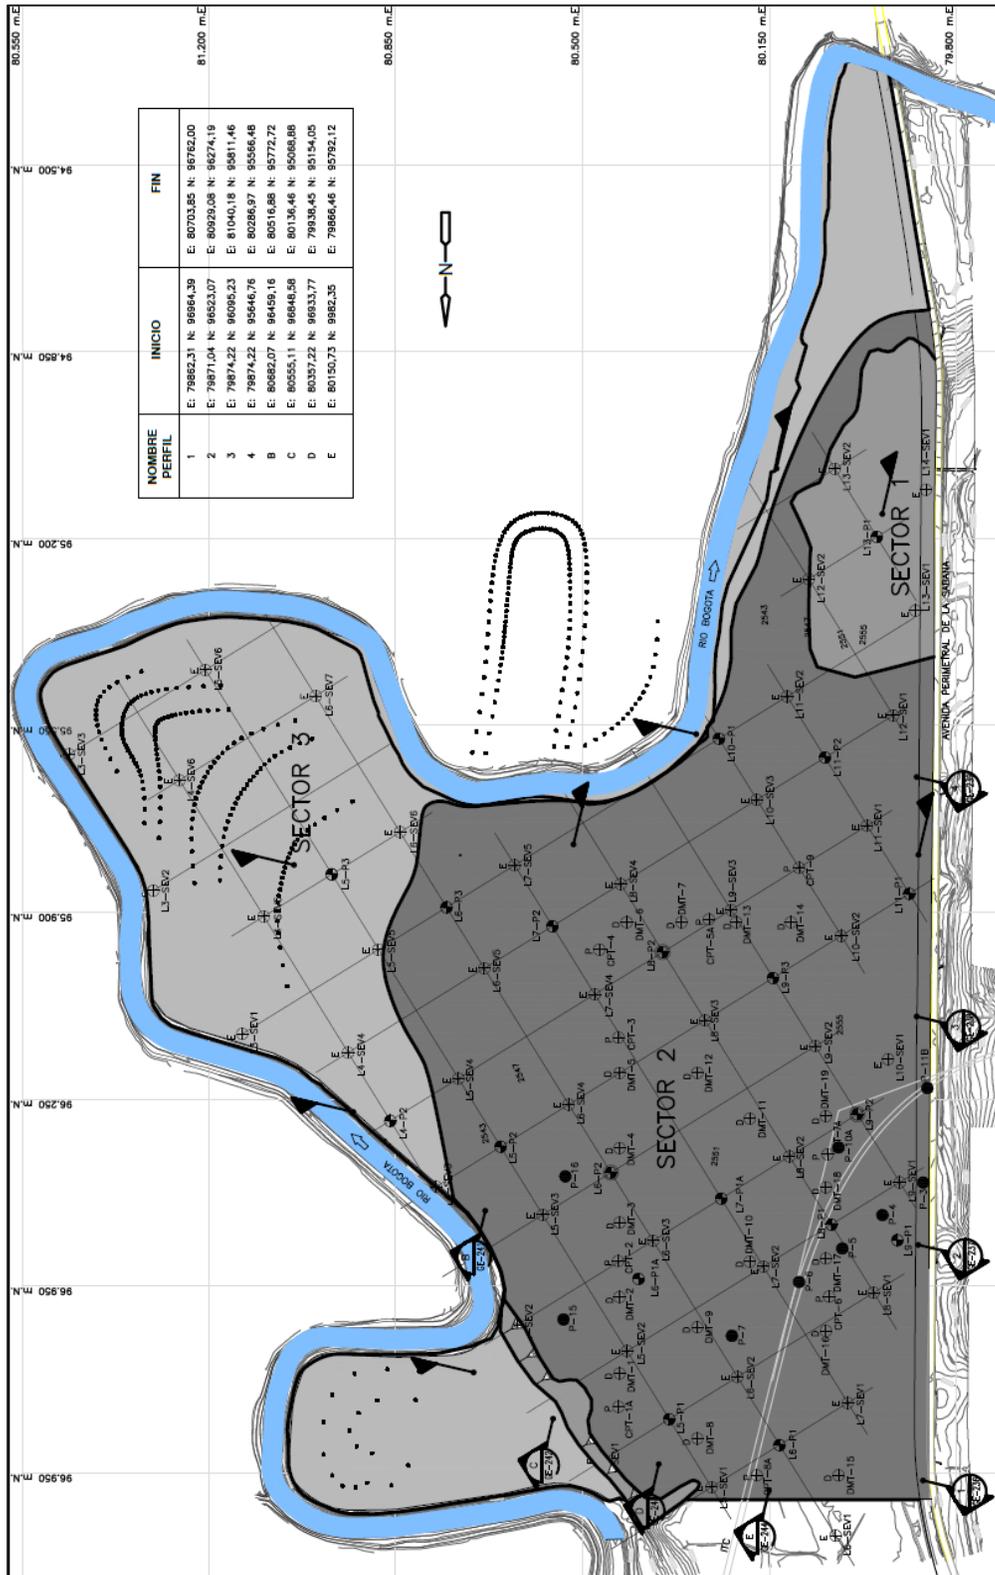
Figura 6-1 Sectorización geológica – geotécnica de superficie del área de estudio.
