**PROYECTO:** EXPLORACIÓN CANOAS  
**LOCALIZACIÓN:** HACENDA CANOAS JARILLON IZQUIERDO RIO BOGOTA  
**INGENIERO:** Harold Hernández  
**PERFORADOR:** Jose Madera

**SECCION :** 30 MARGEN IZQ **COORD N:** \_\_\_\_\_  
**TRINCHERA:** TR-30-IZ **E:** \_\_\_\_\_  
**FECHA:** 12/03/2015 **Z:** \_\_\_\_\_

**LABORATORIO**  
**Suelos - Rocas - Pavimentos - Materiales**  
**REGISTRO EXPLORACION DEL SUB-SUELO**  
**TRINCHERA MANUAL**

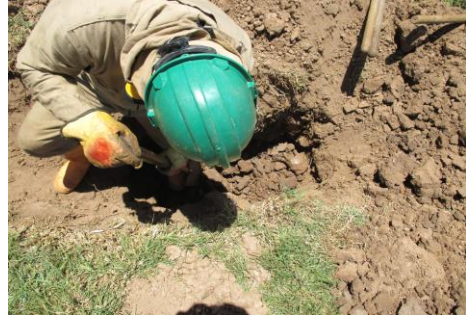
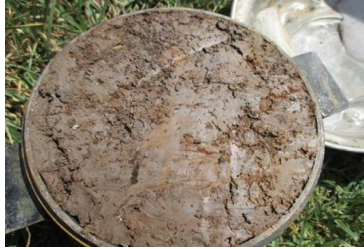
| Prof. (m) | Muestra número | Tipo de Muestra | DESCRIPCIÓN | FOTOGRAFIAS | RPI (kg/cm <sup>2</sup> ) |
|---|---|---|---|---|---|
| 0.20 a 0.40 | 1 | M | Arcilla limosa color marrón con presencia de raices, de consistencia firme, no registra humedad. | | >4.5 |
| 0.70 a 0.90 | 2 | M | Arcilla limosa color marron con presencia de raices, de consistencia firme, no registra humedad. | | |
| 1.20 a 1.40 | 3 | M | Arcilla limosa color marron grisaceo, de consistencia firme, no registra humedad. | | |
| 1.70 a 1.90 | 4 | M | Arcilla gris verdosa, de consistencia media, con presencia de material organico, de humedad baja. | | 1.0 |

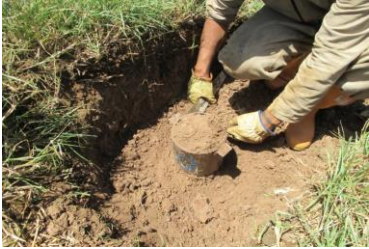
| Prof. (m) | Muestra número | Tipo de Muestra | DESCRIPCIÓN | FOTOGRAFIAS | RPI (kg/cm <sup>2</sup> ) |
|---|---|---|---|---|---|
| 0.20 a 0.40 | 1 | M | Arcilla limosa color marrón con presencia de raíces, de consistencia firme, no registra humedad. | | >4.5 |
| 0.70 a 0.90 | 2 | M | Arcilla limosa color marron, de consistencia firme, no registra humedad. | | >4.5 |
| 1.20 a 1.40 | 3 | M | Arcilla limosa color marron con presencia de raíces, de consistencia firme, no registra humedad. | | |
| 1.70 a 1.90 | 4 | M | Arcilla gris verdosa, de consistencia media, de humedad baja. | | |

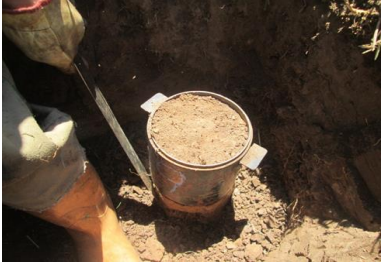
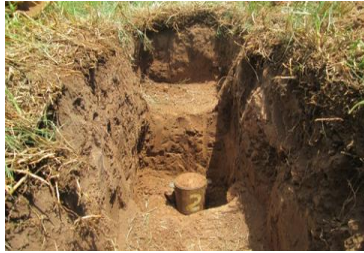
| Prof. (m) | Muestra número | Tipo de Muestra | DESCRIPCIÓN | FOTOGRAFIAS | RPI (kg/cm <sup>2</sup> ) |
|---|---|---|---|---|---|
| 0.20 a 0.40 | 1 | M | Arcilla limosa color marrón con presencia de raices, de consistencia firme, no registra humedad. | | >4.5 |
| 0.70 a 0.90 | 2 | M | Arcilla limosa color marron con presencia de raices, de consistencia firme, no registra humedad. | | |
| 1.20 a 1.40 | 3 | M | Arcilla limosa color marron, de consistencia firme, no registra humedad. | | |
| 1.70 a 1.90 | 4 | M | Arcilla gris verdosa, de consistencia baja | | |

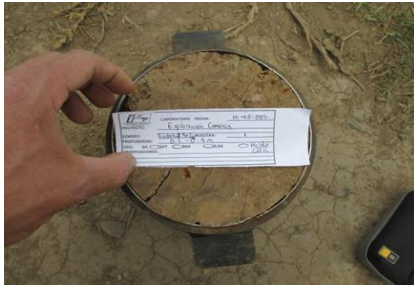
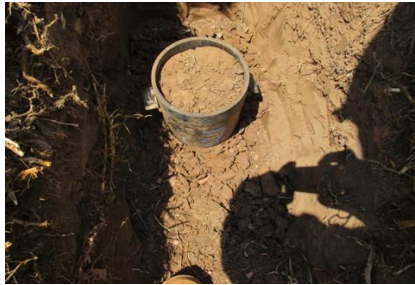
| Prof. (m) | Muestra número | Tipo de Muestra | DESCRIPCIÓN | FOTOGRAFIAS | RPI (kg/cm <sup>2</sup> ) |
|---|---|---|---|---|---|
| 0.20 a 0.40 | 1 | M | Arcilla color marrón con presencia de raíces de consistencia firme, no registra humedad. | | |
| 0.70 a 0.90 | 2 | M | Arcilla color marrón de consistencia firme, no registra humedad | | |
| 1.30 a 1.50 | 3 | M | Arcilla limosa color marron, de consistencia firme, no registra humedad. | | |

| OBSERVACIONES |
|---|
| 15 cm de empedradización |

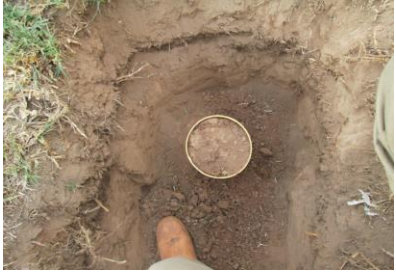
| Prof. (m) | Muestra número | Tipo de Muestra | DESCRIPCIÓN | FOTOGRAFIAS | RPI (kg/cm <sup>2</sup> ) |
|---|---|---|---|---|---|
| 0.20 a 0.40 | 1 | M | Arcilla limosa color marrón, de consistencia firme, no registra humedad. | | |
| 0.70 a 0.90 | 2 | BI | Arena arcillosa suelta, color marrón oscuro, con presencia de raices. | | |
| 1.20 a 1.40 | 3 | BI | Arena arcillosa suelta, color marrón oscuro, humedad baja. | | |
| 1.70 a 1.90 | 4 | BI | Arena arcillosa suelta, color marrón oscuro, humedad baja. | | |
