El Producto 7 del contrato de consultoría N° 1-02-25500-0690-2011 suscrito entre el ACUEDUCTO DE BOGOTÁ y el Consorcio CDM Smith – INGESAM para realizar el diseño a nivel de ingeniería de detalle de la planta de tratamiento de aguas residuales de “Canoas” en los componentes asociados al sistema de tratamiento primario con asistencia química, comprende la ejecución de los trabajos de campo para el desarrollo de la ingeniería de detalle de la Fase I de la PTAR Canoas.

La mayor parte de los trabajos de campo contemplados en el Producto 7 conciernen a actividades del componente geotécnico. El presente documento: Producto 7. Volumen 1 – Geotecnia - v2, contiene todas las actividades ejecutadas durante la exploración del subsuelo y la evaluación geotécnica de detalle del sitio destinado para la construcción de la planta de tratamiento, necesarios para abordar la ingeniería de detalle de la fase I del proyecto (tratamiento primario avanzado).

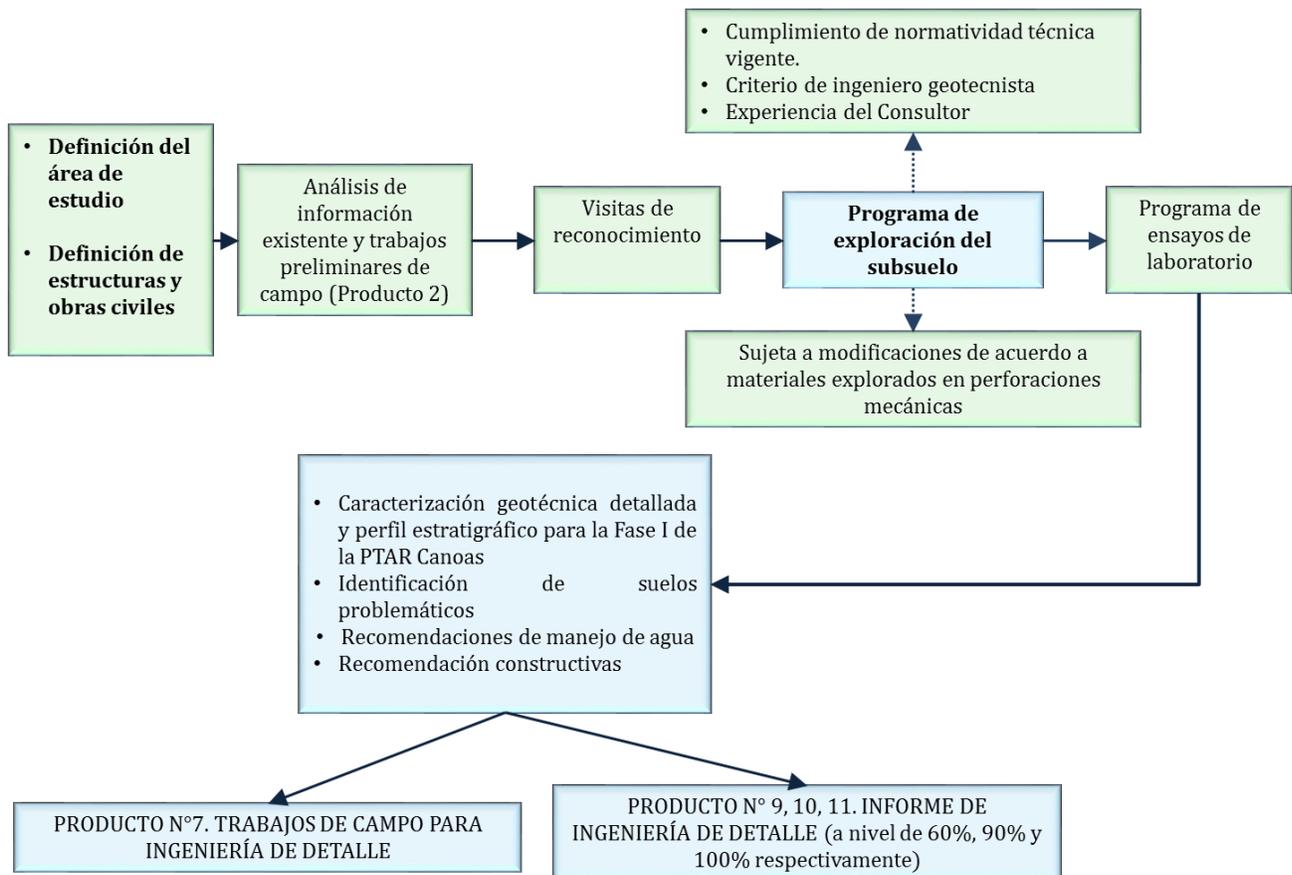
Figura 2-1 Metodología empleada para la realización del presente estudio

La metodología de trabajo empleada para los trabajos de campo para ingeniería de detalle se presenta en la Figura 2-1.

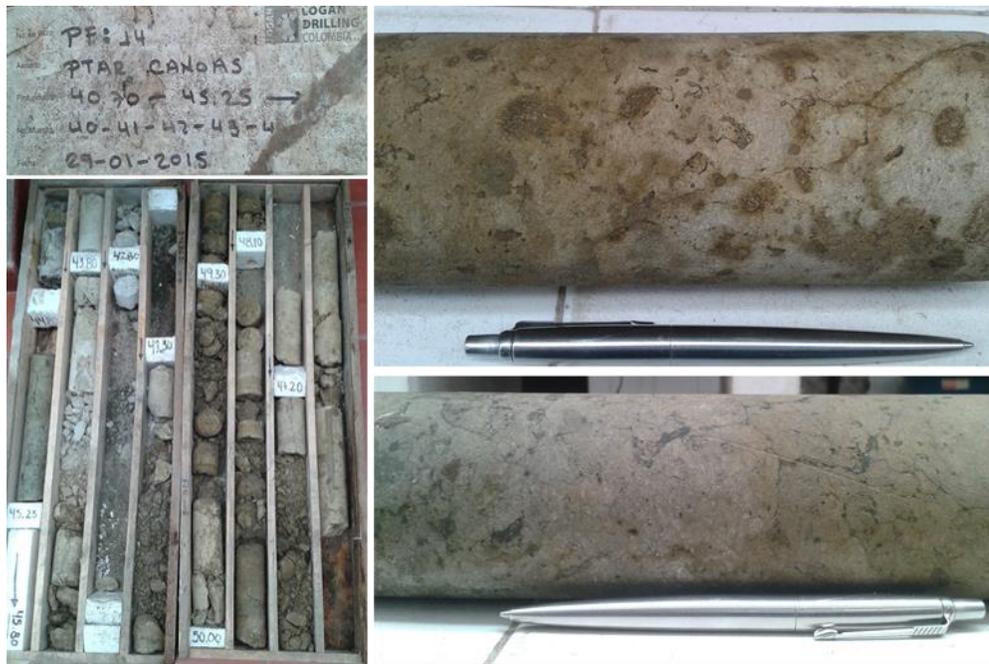
Figura 4-1 Perforación PF-14. Detalles de núcleos de roca biogénicas como algas fósiles y rodolitos.

De acuerdo con los resultados obtenidos en la perforación 14, donde se aprecian núcleos recuperados después de los 42 metros de profundidad de arenitas de grano fino a muy fino, con matriz lodosa, de color amarillo, bioperturbadas, fracturadas, con niveles delgados de brechas sedimentarias compuestas por fragmentos de formas rectangulares de la Formación Plaeners del Grupo Guadalupe y con presencia de estructuras biogénicas sedimentarias como rodolitos.

Este hallazgo litológico sugiere una unidad cuya posición estratigráfica estaría por encima de la Formación Guaduas y por debajo de las Formaciones Chía y Sabana, y podría corresponder al rango espacio temporal de edad Paleoceno – Eoceno, en los que se encuentran la Formación Cacho y de la Formación Bogotá.

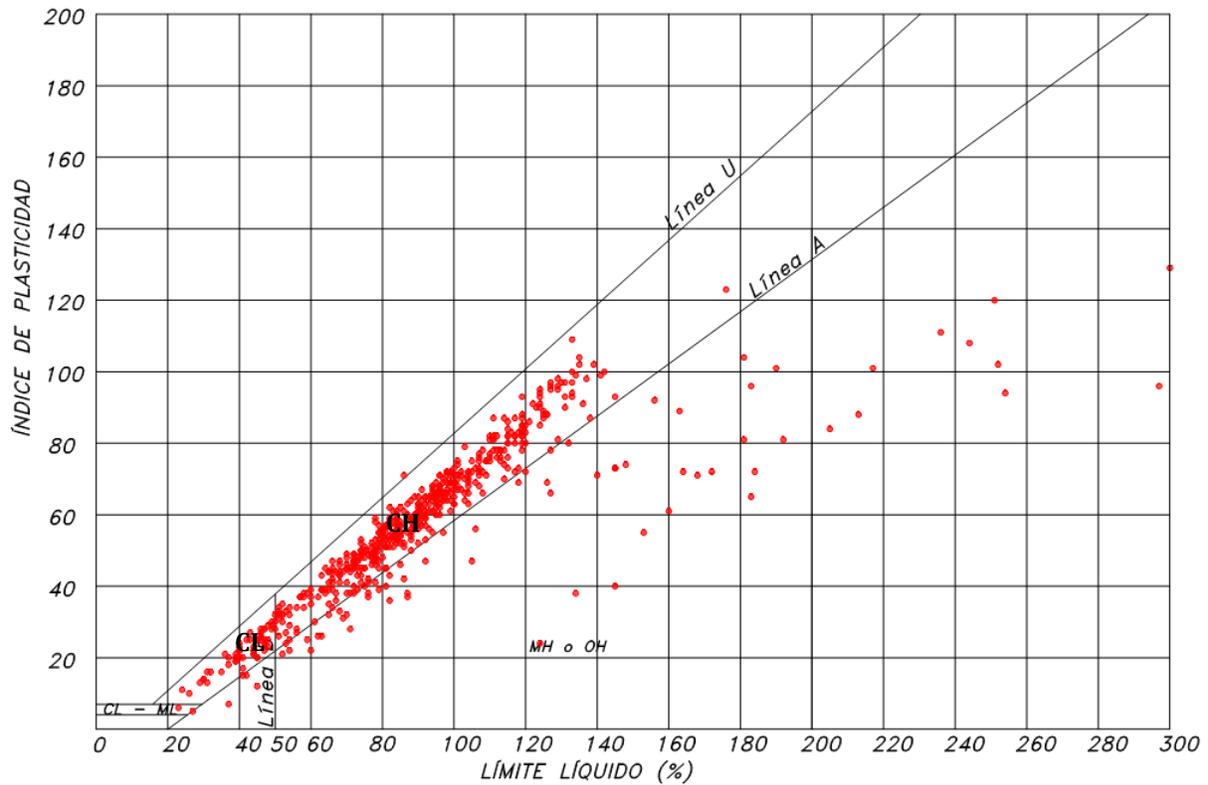
Figura 5-2 Carta de plasticidad de Casagrande – PTAR CANOAS FASE I

En la Figura 5-2 se presenta la carta de plasticidad de los materiales finos explorados en la Fase I de la PTAR Canoas. Se observan que los materiales explorados son arcillas de alta y baja plasticidad, y limos orgánicos de alta compresibilidad. Cabe mencionar que los materiales analizados en la carta de plasticidad corresponden a materiales finos.

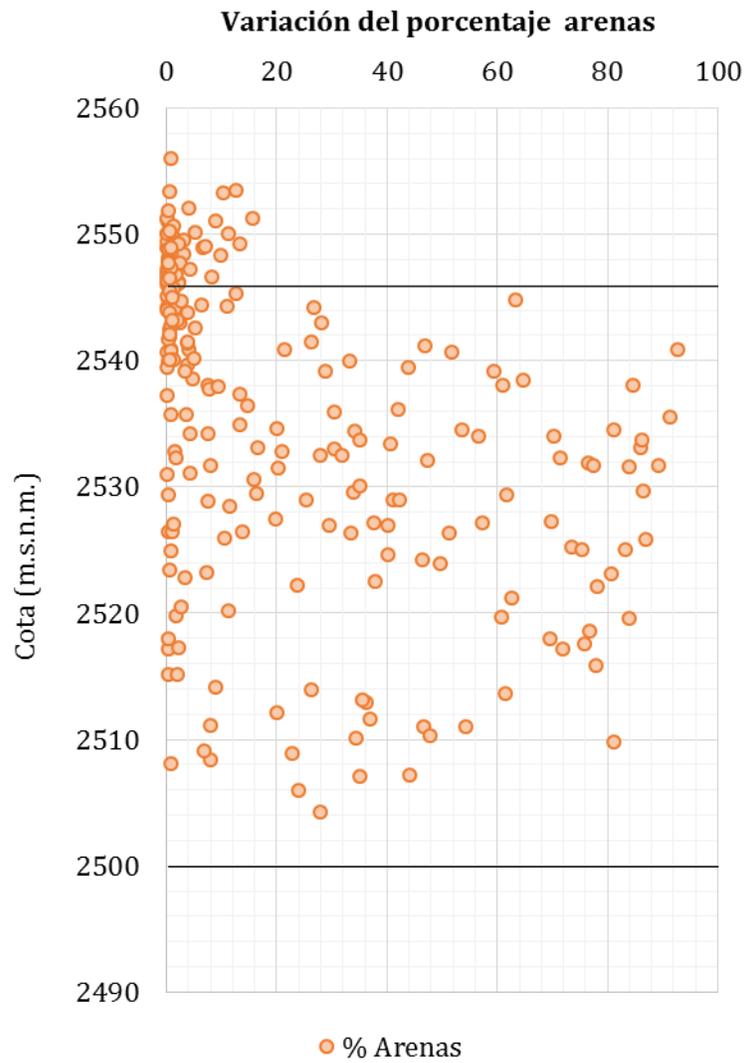
Figura 5-3 Variación del contenido de finos en profundidad

En la exploración e identificación de muestras se observó que el perfil se caracteriza por estar compuesto por material arcilloso y limoso, que no existen materiales gravosos, pero sí se evidencian lentes de arenas en las muestras obtenidas. En la Figura 5-3 se observa que desde la cota 2555 a la 2545 el contenido de arenas varía entre el 0,2 y 20% y entre las cotas 2545 y la 2505 hay una amplia variación entre 0,2 y 90%.

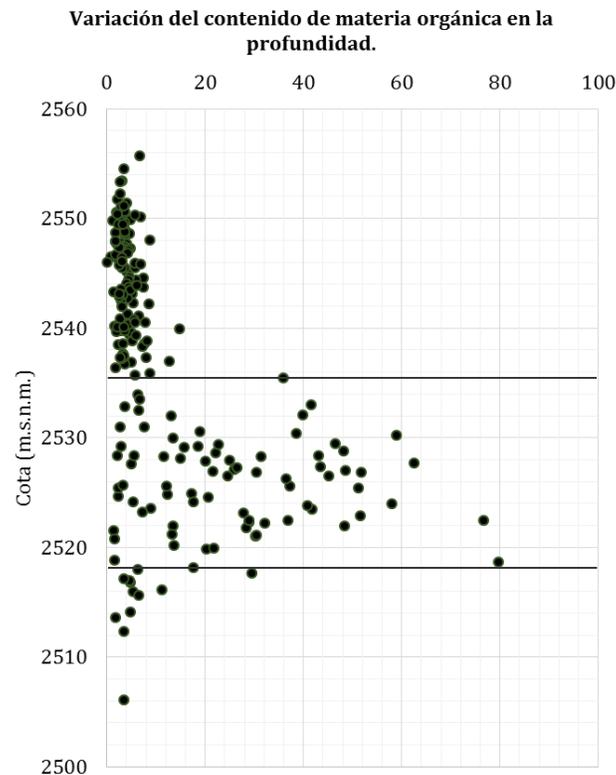
Figura 5-4 Variación del contenido de materia orgánica en profundidad

En la Figura 5-4 se presenta la variación del contenido de materia orgánica en toda el área de la PTAR CANOAS. Estos ensayos se realizaron sobre materiales en los que se observó contenido de materia orgánica. En general se observa que entre las cotas 2555 y la 2535 los contenidos de materia orgánica varían entre el 5 y 15%. Mientras que entre las cotas 2535 y la 2518 el contenido de materia orgánica varía entre 5 y 80%. Evidentemente esto confirma la presencia de limo orgánico definido con la carta de plasticidad de Casagrande. Por último entre las cotas 2518 y 2505 los valores varían entre 5 y 10%.

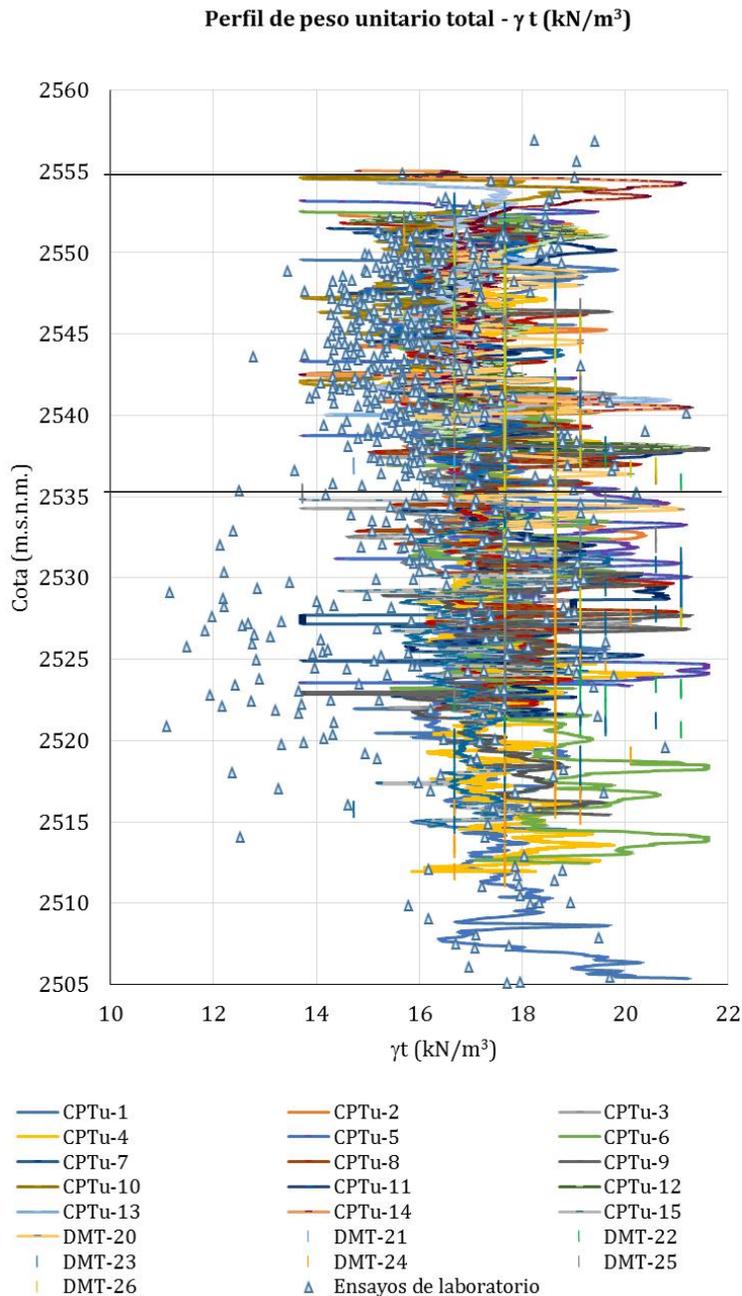
Figura 5-5. Variación del peso unitario en profundidad en toda el área de la Fase I.

En la Figura 5-5 se presenta la variación del peso unitario obtenido mediante ensayos de laboratorio y ensayos in situ. En general se observa que entre la cota 2555 y la cota 2535 hay similitud entre las magnitudes de peso unitario obtenidos en toda el área de la Fase I. Estos valores se encuentran entre los 14 y 19 kN/m³. Mientras que de la cota 2535 a la cota 2515 se presenta dispersión entre los datos obtenidos en ensayos de laboratorio y los obtenidos en los ensayos de campo. Los valores de mayor desviación o menores a los obtenidos con ensayos in situ, corresponden a materiales livianos como limos orgánicos (valores entre 11 y 13,5 kN/m³), por otro lado los valores con menor dispersión mantienen el rango de valores entre los 14 y 19 kN/m³. Por último entre la cota 2515 y la 2505 el peso unitario total varía entre 17 y 20 kN/m³.

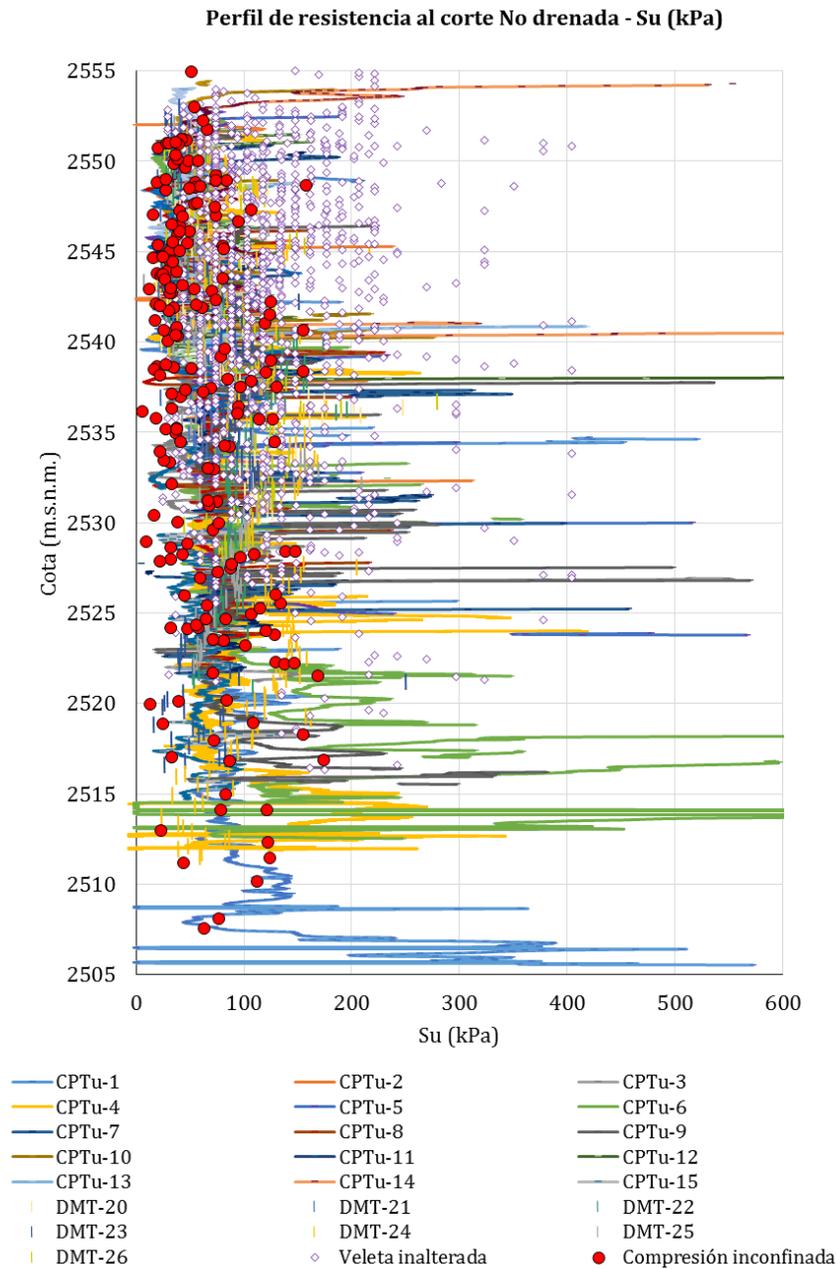
Figura 5-6 Variación en profundidad de la resistencia al corte no drenada

En la Figura 5-6 se presenta la variación en profundidad de la resistencia al corte no drenada obtenida de los ensayos de compresión confinada y los ensayos de campo (veleta de campo, CPTu y DMT). En general se observa una tendencia entre los valores obtenidos mediante diferentes técnicas. El rango de valores en profundidad varía entre los 50 y 150 kPa. Sin embargo, en los ensayos CPTu se observan valores entre 300 y 500 kPa, valores presentados a diferentes profundidades, que se asocian con la presencia de lentes de arenas.

ajustarse de acuerdo con los resultados de laboratorio obtenidos. Ajustados los valores de resistencia al corte no drenada obtenidos en laboratorio se determinó que el N_{kt} es igual a 20. Es decir que los valores reportados en los informes por parte del subcontratista se deben multiplicarse por 0.7 ($=14/20$). Los valores presentados en la Figura 5-5 han sido ajustado como se mencionó anteriormente.

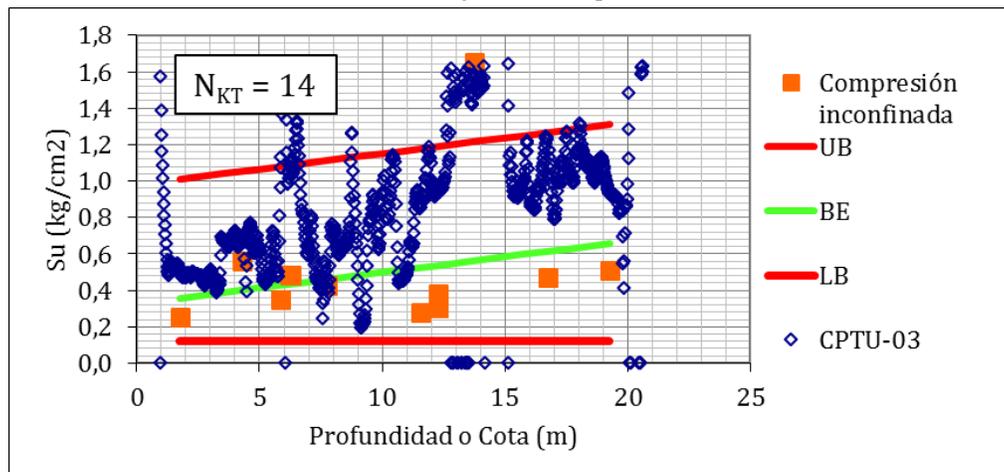
Figura 5-7 Resistencia la corte no drenada del ensayo CPTU-03 para NKT = 14.

Para la estimación de la resistencia al corte no drenada (S_u) con base en las mediciones del ensayo de cono inicialmente se empleó el valor por defecto (default) del factor de cono (NKT) dado por el programa de computador CPeT-IT v.1.7.6.42 (GeoLogismiki, 2014) el cual es igual a 14.

Es evidente que el factor NKT de 14 no simula los valores medidos de compresión inconfiada y que con un valor de cono NKT igual a 20 se logra una mejor correlación entre los resultados de los ensayos de cono y compresión inconfiada.

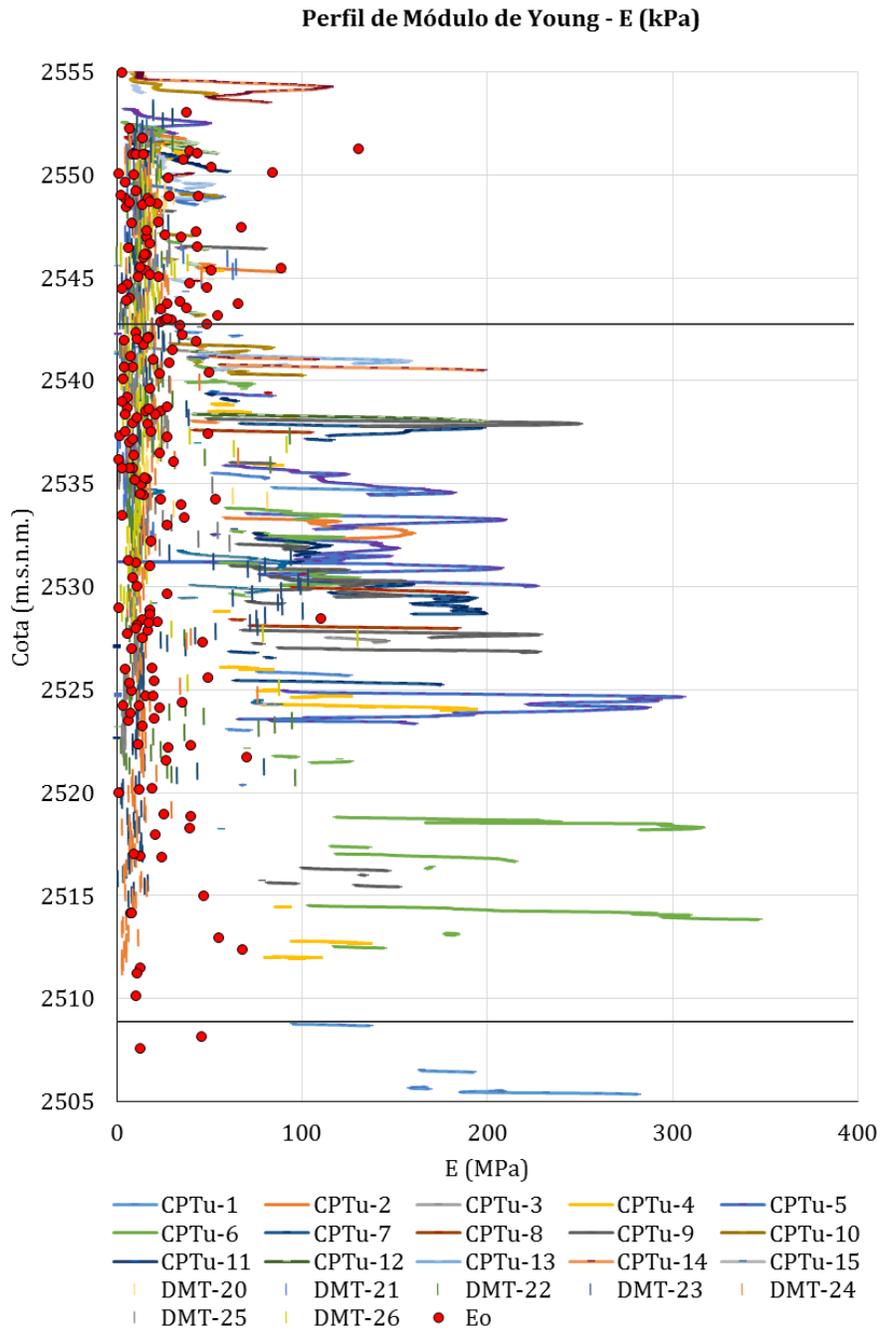
Figura 5-9 Variación en profundidad del módulo de elasticidad.

En la Figura 5-9 se presenta la variación del módulo de elasticidad en profundidad. Se observa que existe una tendencia entre los valores obtenidos en ensayos de laboratorio y los obtenidos en campo. En el perfil se observa que el módulo de elasticidad varía entre 6 y 200 MPa. También se observa que existen unos incrementos de los módulos a diferentes profundidades entre las cota 2543 y 2505, con valores entre 50 hasta 250 MPa. Valores asociados con materiales de mayor resistencia que podrían ser paleosuelos o lentes de arena.

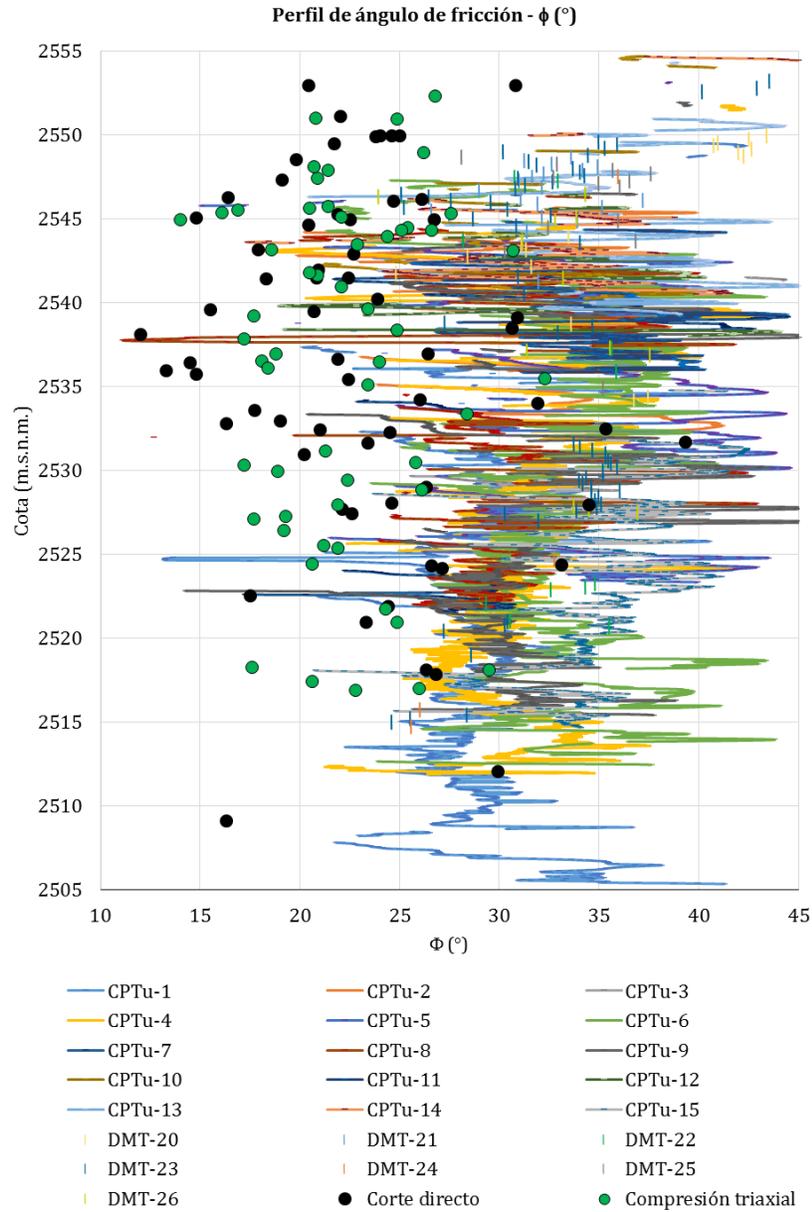
Figura 5-10 Variación en profundidad del ángulo de fricción efectivo

En la Figura 5-10 se presenta la variación del ángulo de fricción efectivo en profundidad. Se observa que en el grupo de valores obtenidos en laboratorio existe una tendencia pero que a la vez los datos presentan dispersión, los valores varían entre 15° y 35°. Caso similar ocurre con los valores de ángulos de fricción

obtenidos mediante ensayos de campo CPTu y DMT, pero con valores que varían entre 20° y 40°. En ambos casos se evidencia un rango de variación de unos 20°.

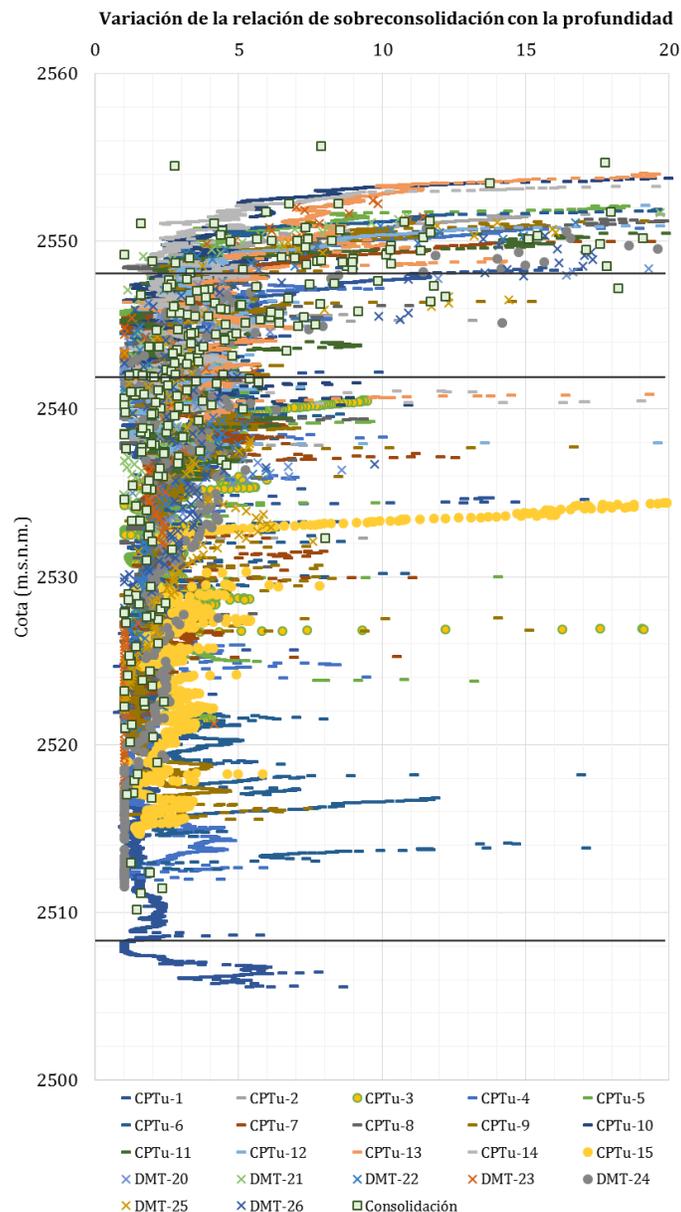
Figura 5-11 Variación de la relación de sobreconsolidación en profundidad

En la Figura 5-11 se observan las relaciones de sobreconsolidación (RSC) obtenidas mediante ensayos de consolidación realizados en el laboratorio y las correlaciones empleadas en los ensayos CPT y DMT.

A partir de la cota 2542 hasta la cota 2508 la RSC tiende a disminuir con la profundidad a valores cercanos a 1, es decir a materiales normalmente consolidados. Es de resaltar que el depósito de suelos reposa sobre una roca meteorizada detectada entre las cotas 2505 y 2500.

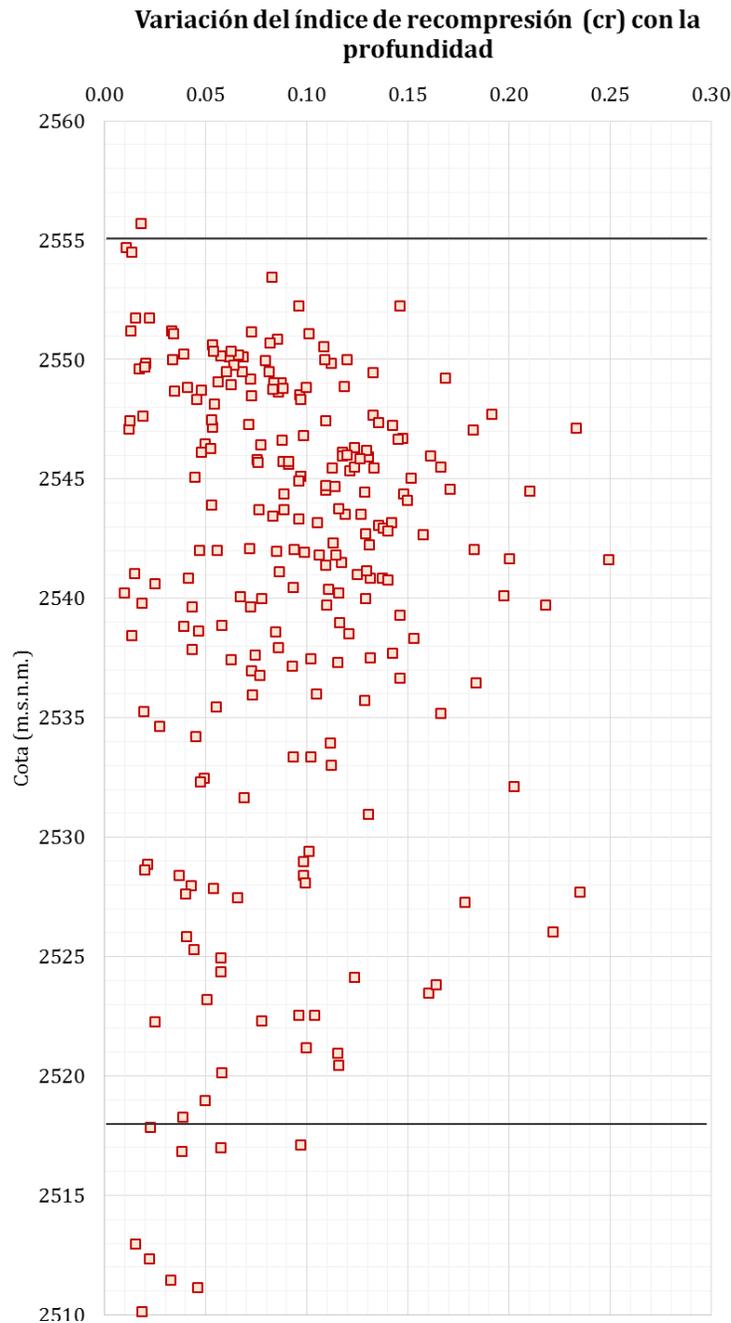
Figura 5-12 Variación del índice de recompresión en profundidad

En la Figura 5-12 se presenta la variación del índice de recompresión en profundidad, se observa que entre las cotas 2555 y la cota 2525 los valores del índice de recompresión varían desde 0.01 hasta 0,25. Mientras que de la cota 2525 a la cota 2518 varía entre 0,01 hasta 0,12 y entre las cotas 2518 y 2510 varía entre 0,01 y 0,05.

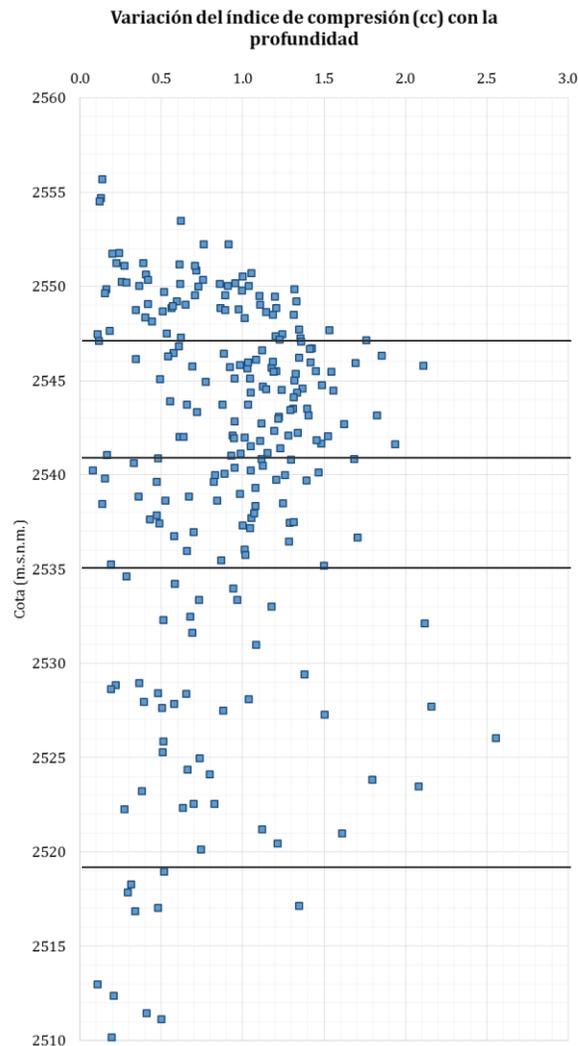
Figura 5-13 Variación del índice de compresibilidad en profundidad

En la Figura 5-13 se presenta la variación del índice de compresibilidad en profundidad. Desde la cota 2555 a la cota 2547 presenta valores entre 0,1 a 1,4, entre las cotas 2547 y 2542 varía entre 0,4 hasta 2,0, y vuelve a disminuir en las cotas 2542 a 2535 con valores entre 0,1 a 1,5.

Desde la cota 2535 a la 2518 se presenta una gran dispersión de los coeficientes de compresibilidad, esta dispersión se asocia a la presencia de materia orgánica y lentes de arena en las arcillas. Los valores en estas cotas varían entre 0,2 hasta 2,5. Por último entre las cotas 2518 y 2505 los coeficientes presentan valores entre 0,1 y 0,5.

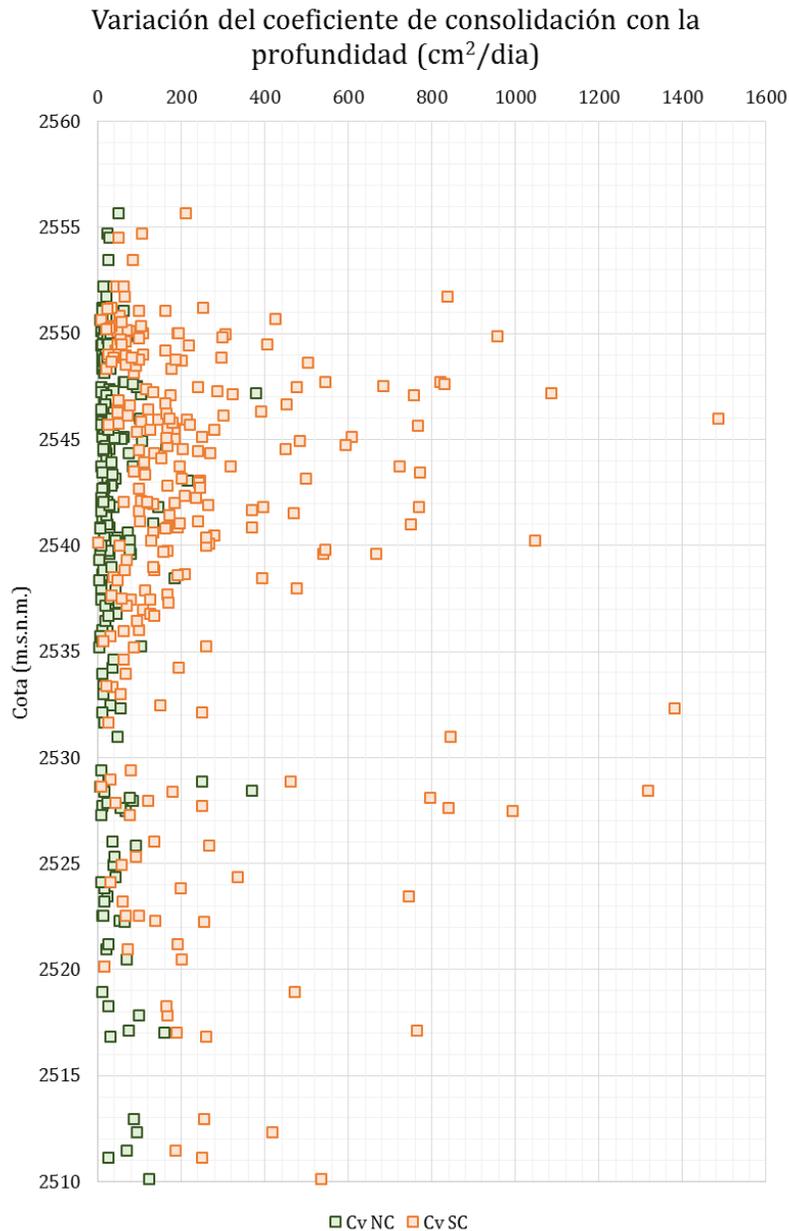
Figura 5-14 Variación de índice de consolidación en profundidad

En la Figura 5-14e presenta la variación del coeficiente de consolidación en profundidad, para las condiciones de esfuerzos: sobreconsolidado (Cv SC) y normalmente consolidado (Cv NC). En general se observa que el coeficiente de consolidación en condición sobreconsolidada es superior a la condición normalmente consolidada, la relación entre los dos (CvSC / CvNC) tiende a estar de 5 a 10 veces.

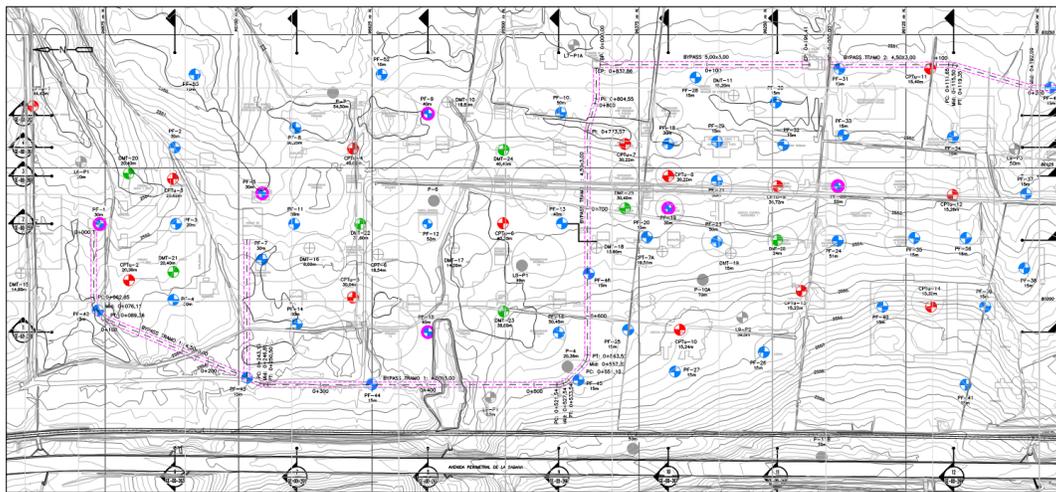
Figura 6-1 Localización en planta de perfiles estratigráficos

La Figura 6-1 y la Figura 6-2 presentan la localización en planta de los 12 perfiles definidos y el perfil estratigráfico N°3. En el Anexo 8 se presentan los planos de localización de perfiles estratigráficos y detalle de los trece perfiles definidos.

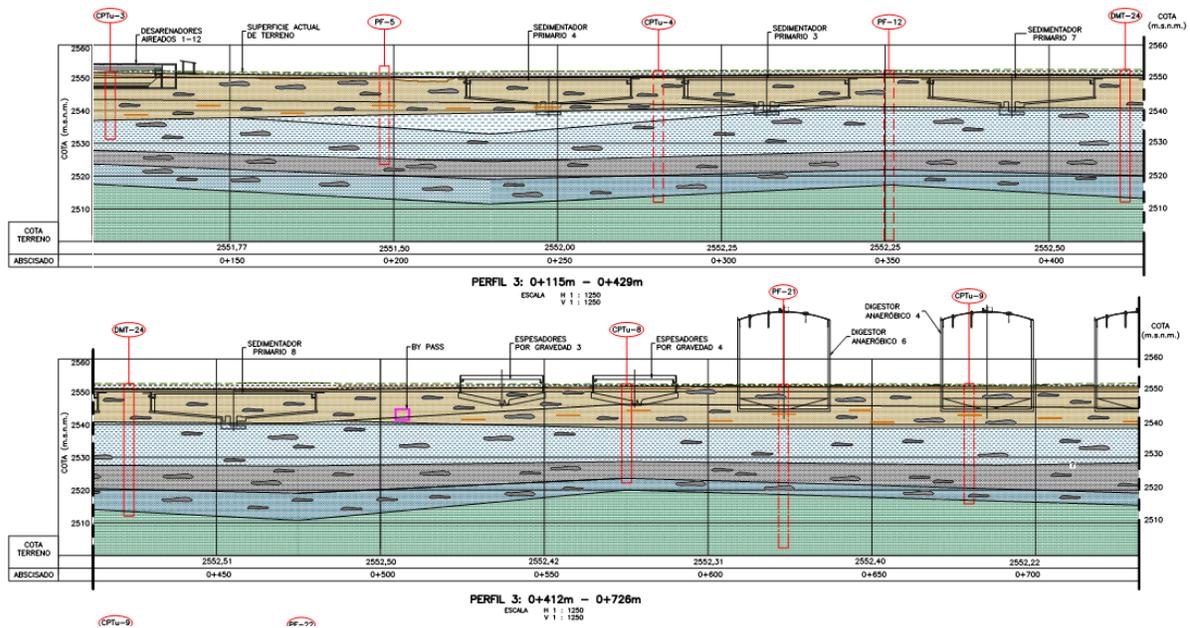
Figura 6-2 Perfiles estratigráficos

En general se definieron nueve capas de materiales, siendo la capa 1 la más superficial y la capa 9 la más profunda. Estas capas se describen como:

- Capa 1: Limo arcilloso con presencia de raíces y oxidaciones y fuertemente consolidada. Este material se encuentra entre los 0,5 m y 4,0 m de profundidad en el área general de la PTAR.

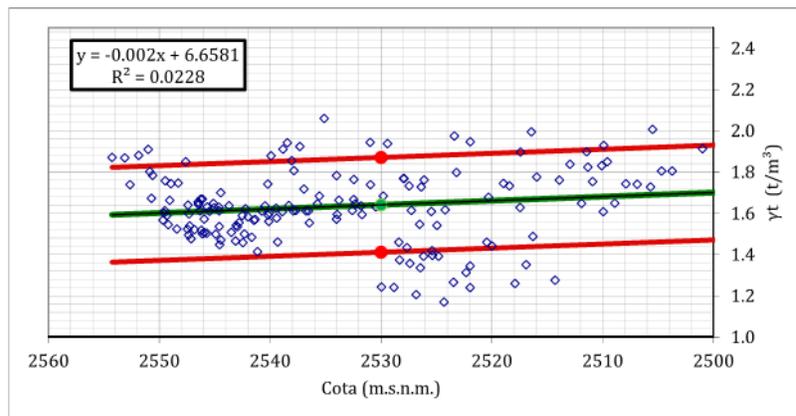
ANÁLISIS DE INFORMACIÓN PARA LA INGENIERÍA DE DETALLE DE LA PTAR CANOAS
ESTIMACIÓN DE PROPIEDADES EN PROFUNDIDAD
ZONA DE TRATAMIENTO PRELIMINAR

Percentiles			x =	2530
LB	P10.0	yLB = -0.002 x + 1.482	LB	1.412
BE	P50.0	yBE = -0.002 x + 6.658	BE	1.641
UB	P90.0	yUB = -0.002 x + 1.941	UB	1.871

Para determinar las propiedades geotécnicas promedio de cada una de las capas de suelo en el área de la Fase I de la PTAR, se llevó a cabo el análisis estadístico por percentiles y se asignaron los valores, mejores estimados, límite inferior y límite superior a cada propiedad. El resumen gráfico de estos valores generalizados en el área de la Fase I se presenta en el Anexo 7 (Análisis de resultados de laboratorio). El análisis por percentiles de las diferentes propiedades del suelo para el Producto 7 se realizó empleando un intervalo, este análisis se detallará empleando para evaluar las diferentes propiedades en la ingeniería de detalle 1, 3,5 y hasta 10 intervalos.

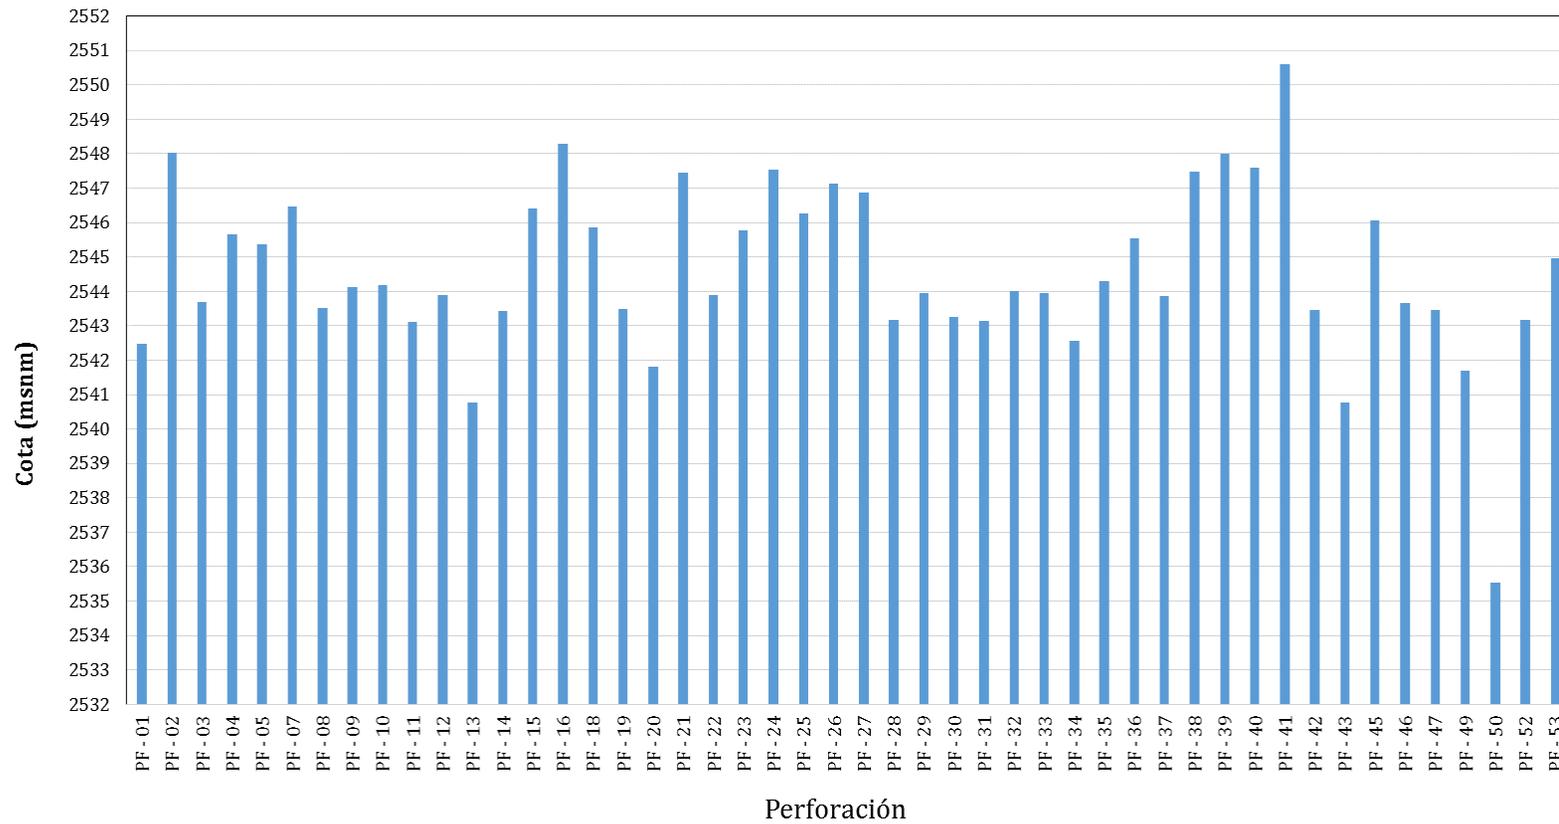
Figura 8-1 Lecturas de nivel freático detectado a inicio de las perforaciones

pese a la situación descrita, las lecturas tomadas registraron un comportamiento regular con tendencia a estabilizarse en valores determinados.

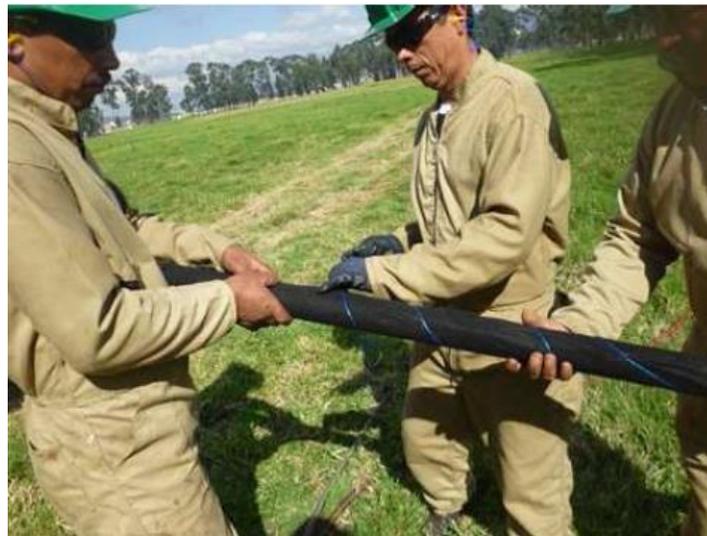
Figura 8-2 Tubo perforado recubierto por geotextil

Los piezómetros de tubo abierto miden la presión máxima del agua en toda su profundidad. En la Figura 8-2 se muestra la adecuación e instalación de un piezómetro abierto o tubería perforada recubierta con geotextil.

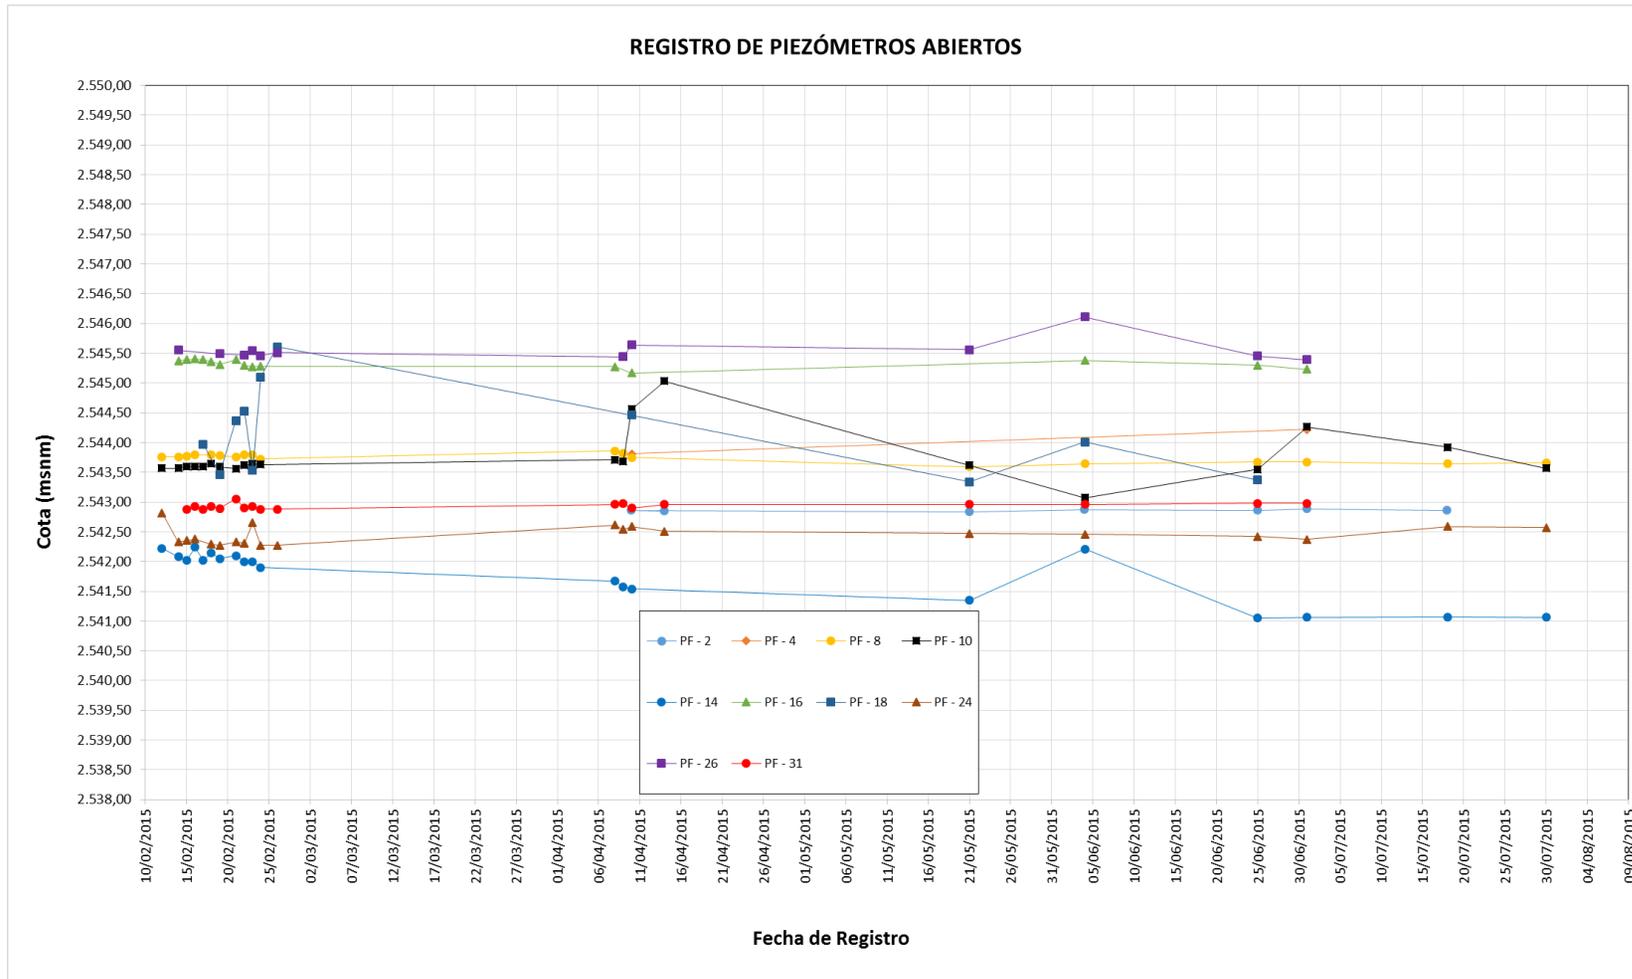
Figura 8-3 Lecturas de piezómetros abiertos

El comportamiento del nivel freático, de acuerdo con la Figura 8-3, se ha mantenido casi constante para la totalidad de los piezómetros a lo largo del tiempo en el que se han registrado lecturas (febrero a agosto de 2015).

Las pequeñas fluctuaciones en los niveles podrían asociarse al incremento en el régimen de lluvias según la temporada y, en algunos casos, a posibles errores de lectura atribuibles a la dificultad de tomarlas bajo condiciones del terreno difíciles, como potreros anegados para el riego de pastos.

Como se aprecia en la Figura 8-3 los piezómetros PF-10 y PF-18 son los que presentan un comportamiento menos uniforme en las lecturas respecto de los demás, aunque se evidencia que tienden a estabilizarse según los últimos registros. Se aclara sin embargo que se descartaron algunas mediciones en estas dos perforaciones por considerarse erráticas ya que no permitían distinguir la tendencia en la fluctuación del nivel.

Los datos utilizados para obtener dicha tendencia, se muestran en la ordenada de la Figura 8-3 corresponden a las lecturas realizadas desde la fecha de instalación hasta la fecha de edición del presente informe.

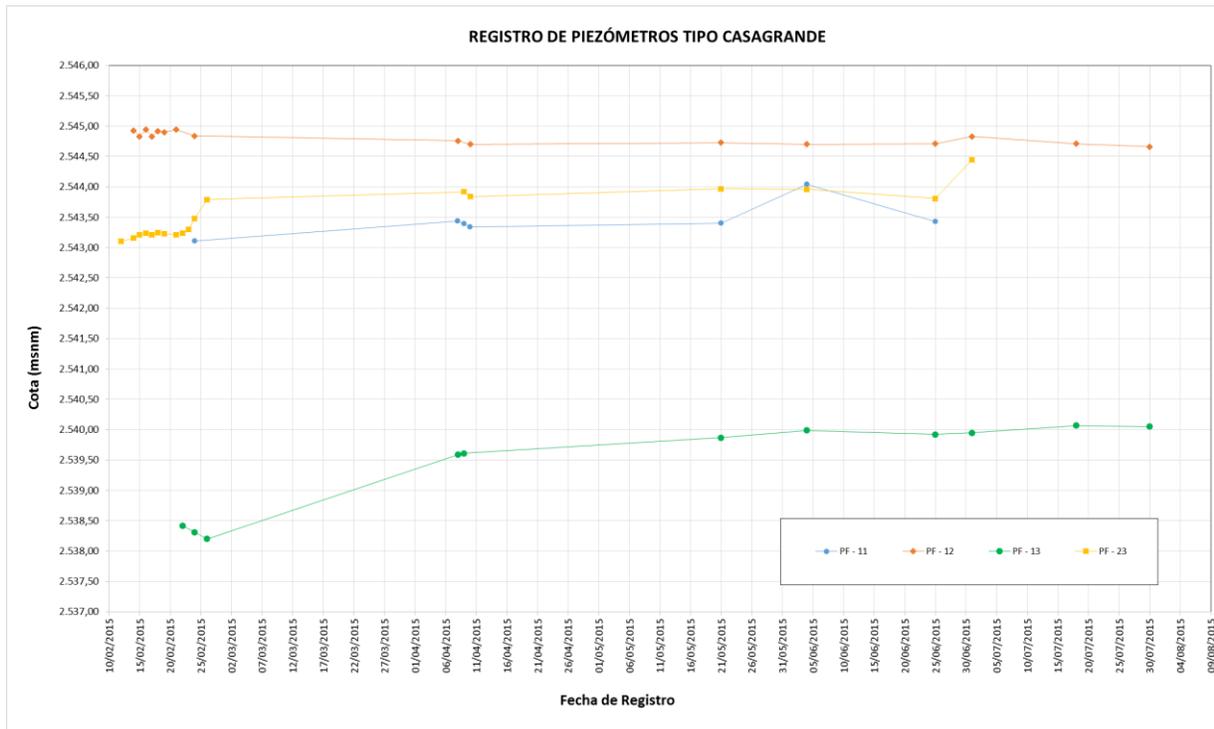
Figura 8-4 Lecturas de piezómetros Casagrande

En la Figura 8-4 se representa la variación del nivel freático en el tiempo según los registros de los niveles de estos piezómetros. Como se puede observar, el comportamiento es más definido con respecto al registrado en los piezómetros abiertos, con variaciones dentro un rango menor a 0,50 m. De acuerdo con el método de instalación, la tendencia en el comportamiento de los niveles de agua subterránea se presenta tendencias definidas en la medida en que se han depurado las posibles fallas presentadas durante las primeras lecturas.

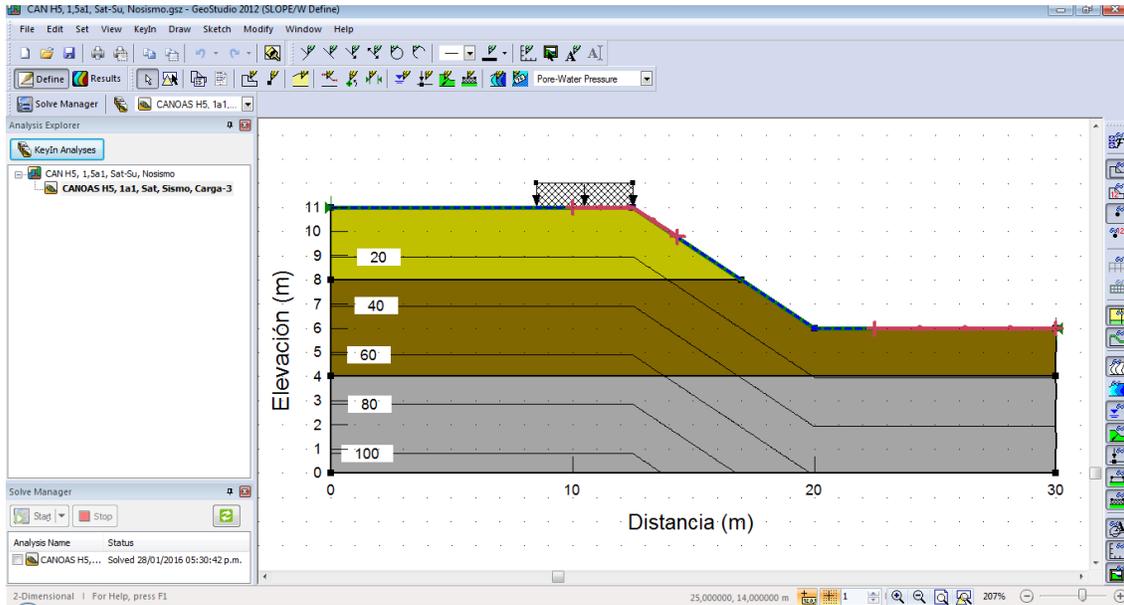
Figura 10-1 Imagen del modelo analizado por el método de Bishop con superficie de falla circular

La máxima altura del talud de corte temporal se estima que estará entre 5,0 y 6,5 m. Dadas las características de los materiales existentes en la zona de la PTAR Canoas se estableció la conformación de taludes con pendientes 1,5H:1,0V con la finalidad de evitar la implementación de algún sistema de contención durante la construcción. Bajo estas disposiciones se hicieron modelaciones con el software Geostudio 2012- Slope/W, y con las diferentes combinaciones de escenarios modelados se pudo corroborar que efectivamente con una inclinación 1,5H: 1,0V los taludes permanecen estables. Los factores de seguridad deben cumplir con lo dispuesto en el código NSR-10, Capítulo H.5.
