El Producto 7 del contrato de consultoría N° 1-02-25500-0690-2011 suscrito entre el ACUEDUCTO DE BOGOTÁ y el Consorcio CDM Smith – INGESAM para realizar el diseño a nivel de ingeniería de detalle de la planta de tratamiento de aguas residuales de “Canoas” en los componentes asociados al sistema de tratamiento primario con asistencia química, comprende la ejecución de los trabajos de campo para el desarrollo de la ingeniería de detalle de la Fase I de la PTAR Canoas.

La mayor parte de los trabajos de campo contemplados en el Producto 7 conciernen a actividades del componente geotécnico. El presente documento: Producto 7. Volumen 1 – Geotecnia - v2, contiene todas las actividades ejecutadas durante la exploración del subsuelo y la evaluación geotécnica de detalle del sitio destinado para la construcción de la planta de tratamiento, necesarios para abordar la ingeniería de detalle de la fase I del proyecto (tratamiento primario avanzado).

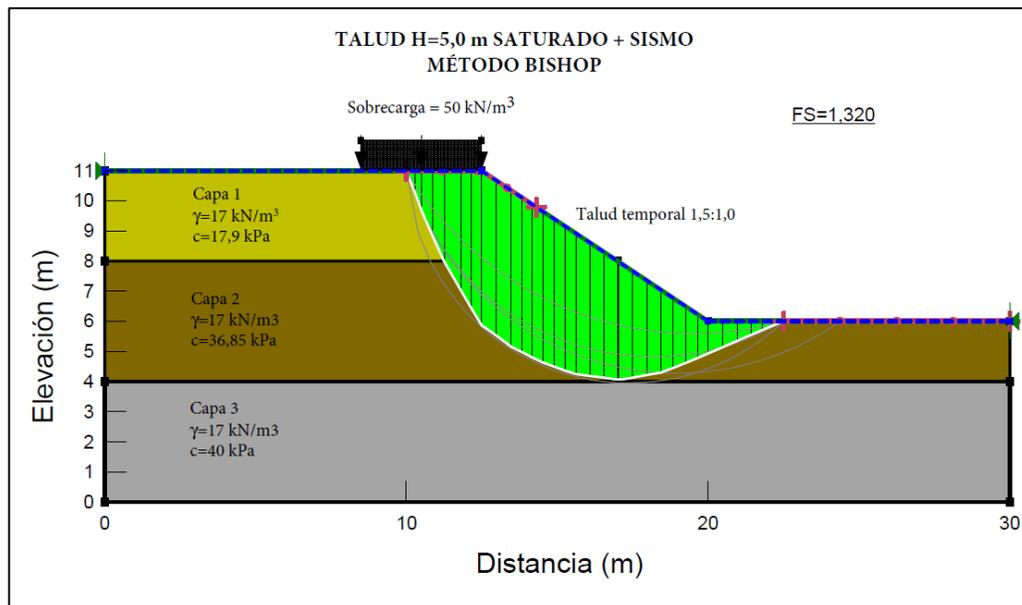
Figura 10-2 Factor de seguridad obtenido por el método de Bishop con superficie de falla circular bajo condiciones dinámicas, saturado y con sobrecarga

Condición de análisis del talud	Factor de seguridad obtenido talud 1,5H: 1,0V	NSR -10 Factor de seguridad básico mínimo directo (diseño)
Seudo-estática con agua subterránea y coeficiente sísmico de diseño.	1,32	1,0
