INVITACIÓN ICSM-1119-2018

REHABILITACIÓN DE LA TUBERÍA TIBITOC – CASABLANCA, PARA EL SUBTRAMO SUR DEL TRAMO 3, COMPRENDIDO ENTRE EL PUNTO DE EMPATE CON EL SUB-TRAMO NORTE (K48+143.84) Y EL TANQUE DE CASABLANCA (K 52+131), CON SUS OBRAS COMPLEMENTARIAS.

REHABILITACIÓN LÍNEA TIBITOC - CASABLANCA TRAMO 3

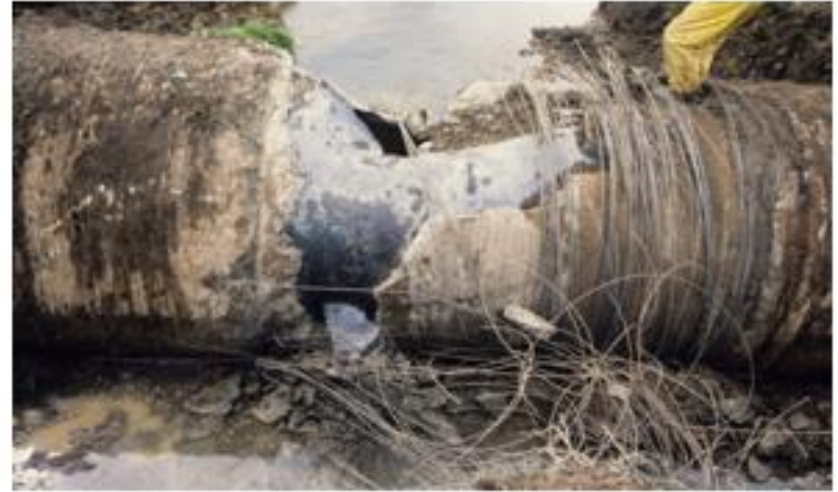
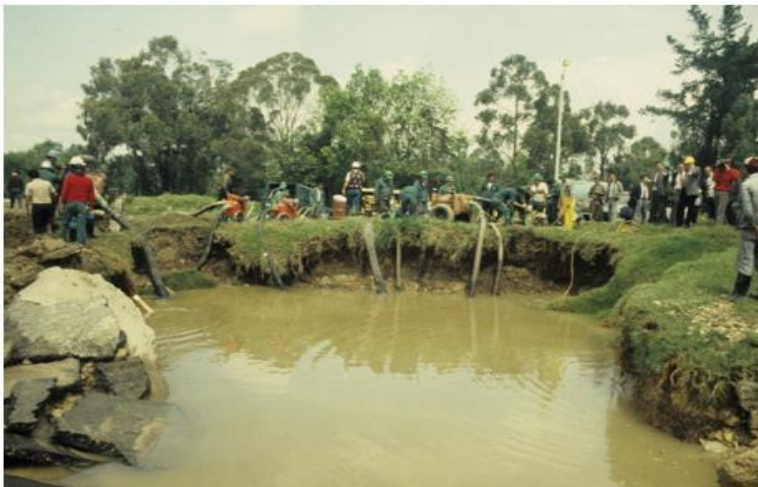
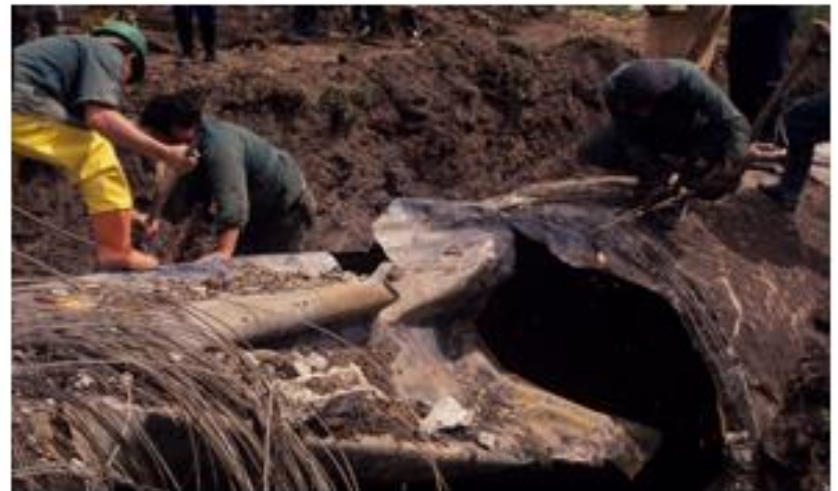
A nivel mundial se registraron una serie de fallas catastróficas y no catastróficas en tuberías PCCP de gran diámetro fabricadas según la AWWA C-301/1964, después de 15 a 20 años de instalación. Por tal razón, la norma AWWA C-301 fue modificada en el año 1984.

Entre los años 1978 y 1989 se presentaron 12 fallas en la Línea, 2 de ellas catastróficas

Entre 1978 y 1989 la tubería presentó 12 fallas, dos de ellas catastróficas. A raíz de esto, la EAB contempló la rehabilitación de los 52 km de tubería, de los cuales a la fecha se han rehabilitado 35 Km

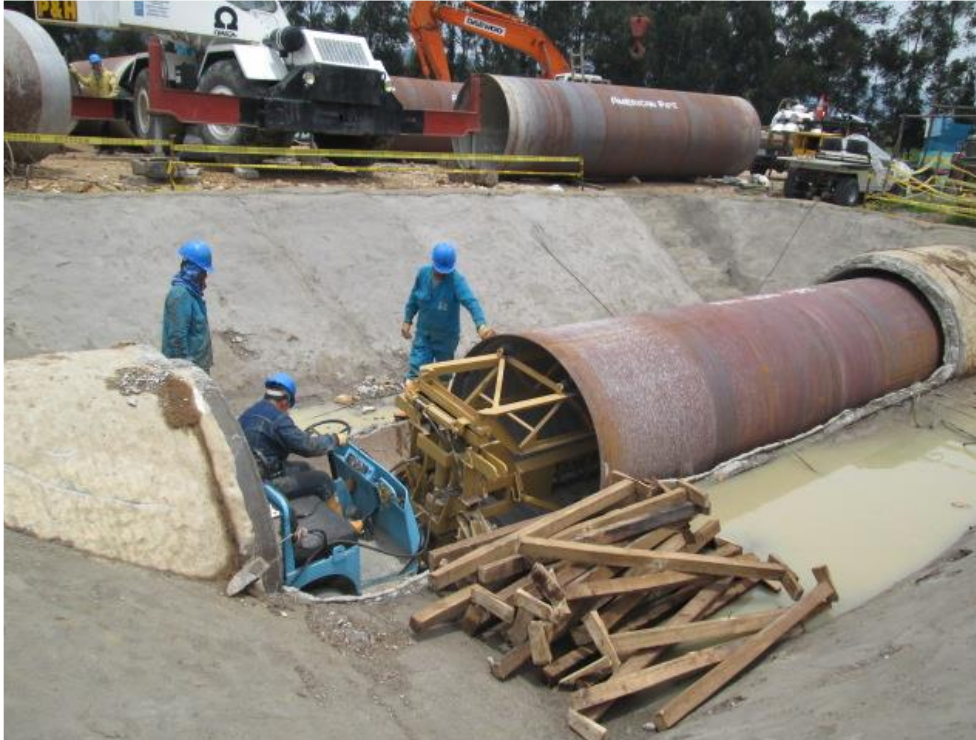
- Rehabilitación de línea existente mediante inserción de encamisado de acero, diámetro de 1800 mm, presión de trabajo 150 psi, y recubrimiento interior de mortero.
- Inyección del espacio anular con mortero.
