**ESTUDIOS Y DISEÑOS PARA LA CONSTRUCCIÓN, CONEXIÓN Y PUESTA EN OPERACIÓN DE LA NUEVA CONDUCCIÓN DEL TRAMO 3 DE LA LINEA RED MATRIZ TIBITOC – CASABLANCA Y SUS OBRAS COMPLEMENTARIAS
CONTRATO DE CONSULTORÍA No. 1-02-25400-00923-2015**

INVENTARIO FORESTAL SUB TRAMO SUR No. TIB-P11.ANEXO.3-V0

CÓDIGO Y NOMBRE DEL DOCUMENTO:
TIB-P11.ANEXO 3 V0. INVENTARIO FORESTAL SUB TRAMO SUR

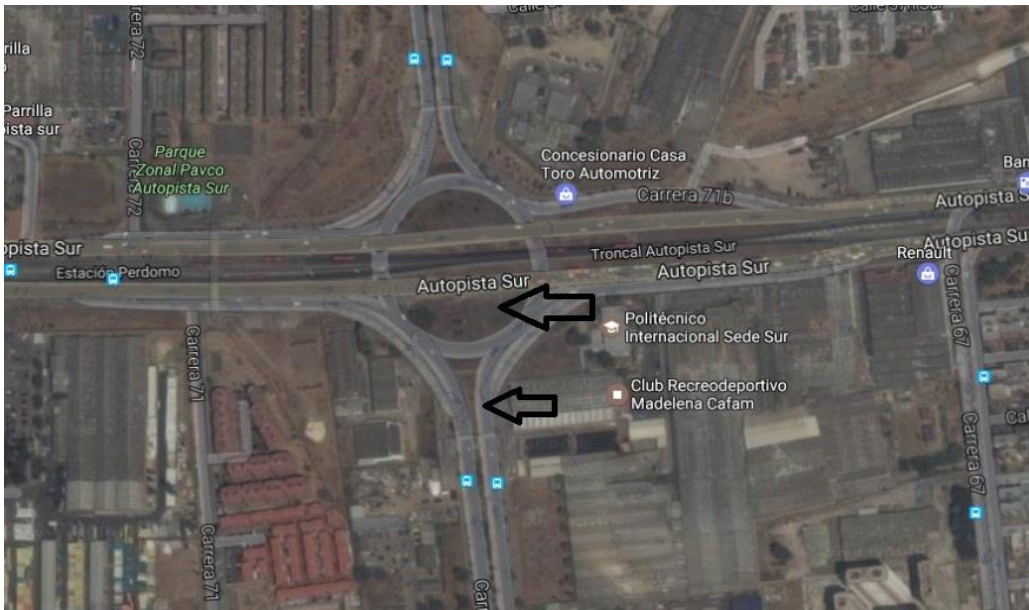
FIGURA 4 Localización del Área de estudio

La zona del proyecto en el cual se genera afectación del arbolado, se ubica sobre la ciudad de Bogotá, en la localidad Ciudad Bolívar (No 19), sobre la atura de la Avenida carrera 70c con avenida calle 57R sur donde se ubica la rotonda del cruce de la autopista sur con avenida Villavicencio. El emplazamiento de los individuos arbóreos corresponde a espacio público.
