CONSORCIO TIBITOC 2006			
CONSULTOR	CONSORCIO TIBITOC 2006		
NOMBRE DEL PROYECTO	ESTUDIOS Y DISEÑOS PARA LA REHABILITACIÓN DE LA LINEA RED MATRIZ DE 78" TIBITOC - CASABLANCA		
CONTRATO No.	1-02-25400-514-2006		
NOMBRE DEL PLANO	DETALLES CAJAS DE ACCESORIOS - (TRAMO 1) BOCA DE ACCESO (Ø) Ø16" (K0+540.15) LINEA TIBITOC - CASABLANCA RED MATRIZ Ø78"		
REVISO	S.L.T.	ARCHIVO	RTC-FG-CT-126.dwg
APROBO	C.E.B	ESCALA	1:75
DIGITALIZO	C.P.	ACCESORIO N° 9	CARTILLA DE ACCESORIOS EMB
			FECHA: DICIEMBRE DE 2008
			Rev. 1

CONSORCIO TIBITOC 2006			
CONSULTOR	CONSORCIO TIBITOC 2006		
NOMBRE DEL PROYECTO	ESTUDIOS Y DISEÑOS PARA LA REHABILITACIÓN DE LA LINEA RED MATRIZ DE 78" TIBITOC - CASABLANCA		
CONTRATO No.	1-02-25400-514-2006		
NOMBRE DEL PLANO	DETALLES CAJAS DE ACCESORIOS - (TRAMO 1) PURGA Ø16" (K0+600.30) LINEA TIBITOC - CASABLANCA RED MATRIZ Ø78"		
REVISO	S.L.T.	ARCHIVO	RTC-FG-CT-127.dwg
APROBO	C.E.B	ESCALA	1:75
DIGITALIZO	C.P.	ACCESORIO N° 10	CARTILLA DE ACCESORIOS EMB
			FECHA: DICIEMBRE DE 2008
			Rev. 1

CONSORCIO TIBITOC 2006			
CONSULTOR	CONSORCIO TIBITOC 2006		
NOMBRE DEL PROYECTO	ESTUDIOS Y DISEÑOS PARA LA REHABILITACIÓN DE LA LINEA RED MATRIZ DE 78" TIBITOC - CASABLANCA		
CONTRATO No.

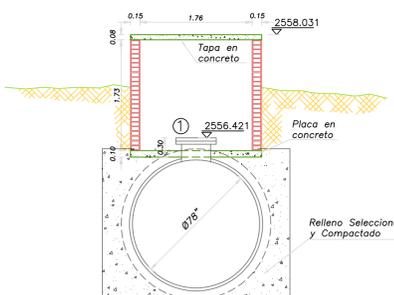
PLANTA CAMARA BOCA DE ACCESO

DESPIECE MECÁNICO		
No.	CANT.	DESCRIPCIÓN
1	1	BOCA DE ACCESO (Diámetro Interno) Ø16" (A-9)

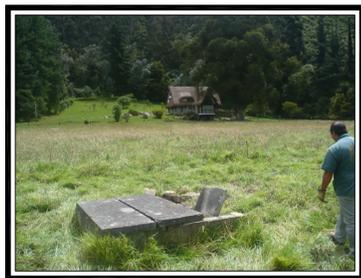
FOTO No. 1 Vista Externa de la Cámara

Cámara en Mampostería Totalmente Destruída.

INFORMACION GENERAL			
COTA TAPA	2558.031		
COTA BATEA	2554.072		
NORTE	141058.595		
ESTE	110760.203		
LATITUD	04°58'02.49" N		
LONGITUD	73°58'49.88" W		
DIRECCION	Predio Cecilia Lozano y otros		
OBSERVACIONES	Cámara completamente rota Cámara hundida

Por Todo Esto se recomienda su Reconstrucción (Ver Esquema Típico en el Producto No.9)

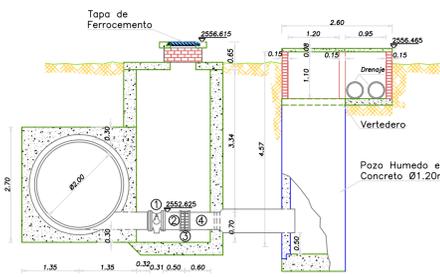
PLANTA CAMARA PURGA

DESPIECE MECÁNICO		
No.	CANT.	DESCRIPCIÓN
1	1	VÁLVULA DE MARIPOSA Ø16" BRIDADA (A-10)
2	1	NIPLÉ Ø16" EBEL
3	1	UNIÓN DE DESMONTAJE Ø16" TIPO DRESSER
4	1	NIPLÉ Ø16" ELXCAMPANA

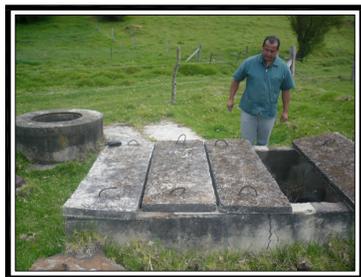
FOTO No. 1 Vista Externa de la Cámara

La Cámara de la Purga en Concreto se ve en Buen Estado, Se recomienda Hacer un Realce Perimetral de 0.25m (Min.) y Modificar el Tipo de Cubierta Para Evitar Filtraciones.

La Cámara en Ladrillo del Vertedero del Pozo Húmedo, se Encuentra en Mal Estado por lo que se recomienda su Demolición y su Reconstrucción en Concreto.

INFORMACION GENERAL			
COTA TAPA	2556.615		
COTA BATEA	2552.270		
NORTE	140808.728		
ESTE	110687.561		
LATITUD	04°57'54.36" N		
LONGITUD	73°58'52.23" W		
DIRECCION	Predio La Adria y otras Inversiones Gomez E y CIA		
OBSERVACIONES	Concreto en Regular estado

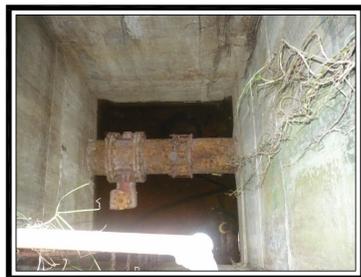
FOTO No. 2 Vista Interna de la Cámara

Por Problemas de Oxidación se recomienda Cambio de los Elementos de la Purga.

La Escalera Presenta Oxidación, se recomienda Limpiar y Porteger con Pintura Epóxica.

La Cámara del Pozo Húmedo (Tubería de Concreto) Presenta Filtración en la Junta de Unión Entre Dos Tramos de Tubería RCP (Vertical).

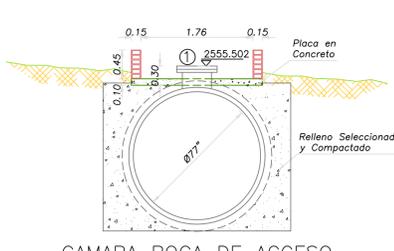
PLANTA CAMARA BOCA DE ACCESO

DESPIECE MECÁNICO		
No.	CANT.	DESCRIPCIÓN
1	1	BOCA DE ACCESO (Diámetro Interno) Ø16" (A-11)

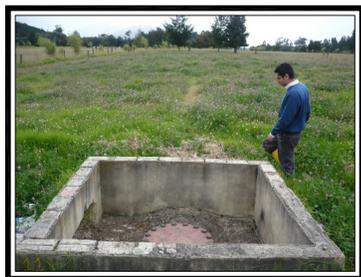
FOTO No. 1 Vista Externa de la Cámara

Cámara en Mampostería Totalmente Destruída.

INFORMACION GENERAL			
COTA TAPA	-		
COTA BATEA	2553.100		
NORTE	140334.922		
ESTE	110556.570		
LATITUD	04°57'38.94" N		
LONGITUD	73°58'56.49" W		
DIRECCION	Predio la Fabulo-Luis G Marulanda		
OBSERVACIONES	En zonas alejadas se observa el fomo de la tubería expuesto

Por Todo Esto se recomienda su Reconstrucción (Ver Esquema Típico en el Producto No.9)
