DESPIECE MECÁNICO		DESCRIPCIÓN
No.	CANT.	
1	1	BOCA DE ACCESO (Diámetro Interno) Ø16" (A-178) CON SALIDA PARA PITÓMETRO Ø2".

CONSULTOR		CONSORCIO TIBITOC 2006	
NOMBRE DEL PROYECTO		ESTUDIOS Y DISEÑOS PARA LA REHABILITACION DE LA LINEA RED MATRIZ DE 78" TIBITOC - CASABLANCA	
CONTRATO No.		1-02-25400-514-2006	
NOMBRE DEL PLANO		DETALLES CAJAS DE ACCESORIOS TRAMO 3 BOCA DE ACCESO (DI) Ø16" Y PITOMETRO (K35+844.39) LINEA TIBITOC - CASABLANCA RED MATRIZ Ø78"	
REVISO	S.L.T.	ARCHIVO:	RTC-GF-CT-351.dwg
APROBO	C.E.B	ESCALA:	1:50
DIGITALIZO	C.P.	PLANO No.	RTC-FG-CT-351
		ACCESORIO N° 178	CARTILLA DE ACCESORIOS EAAB
			Rev. 1
			FECHA: DICIEMBRE DE 2008

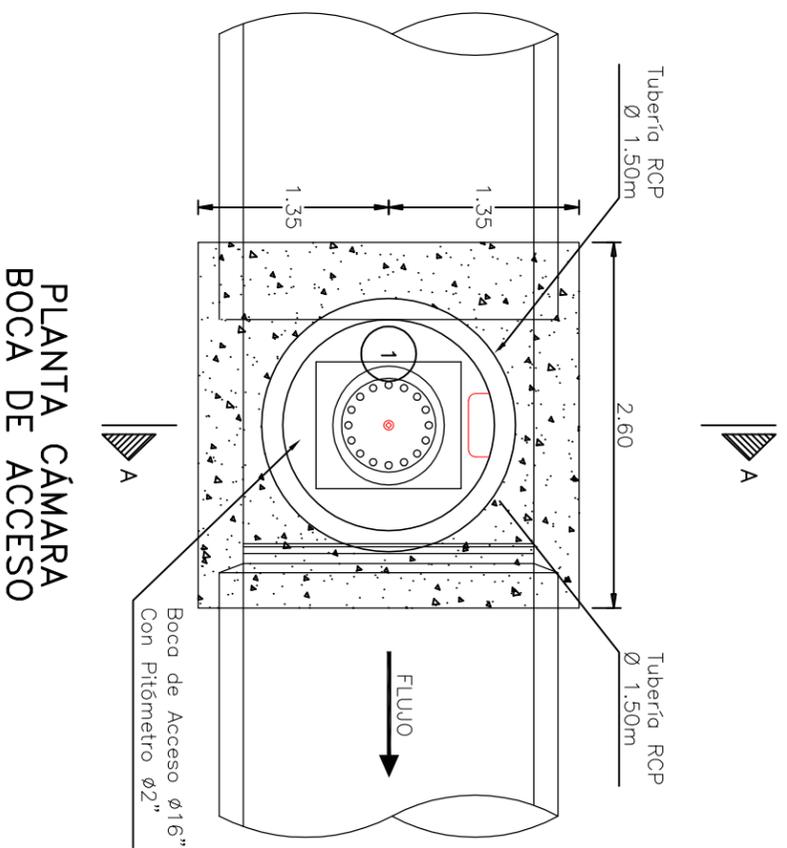
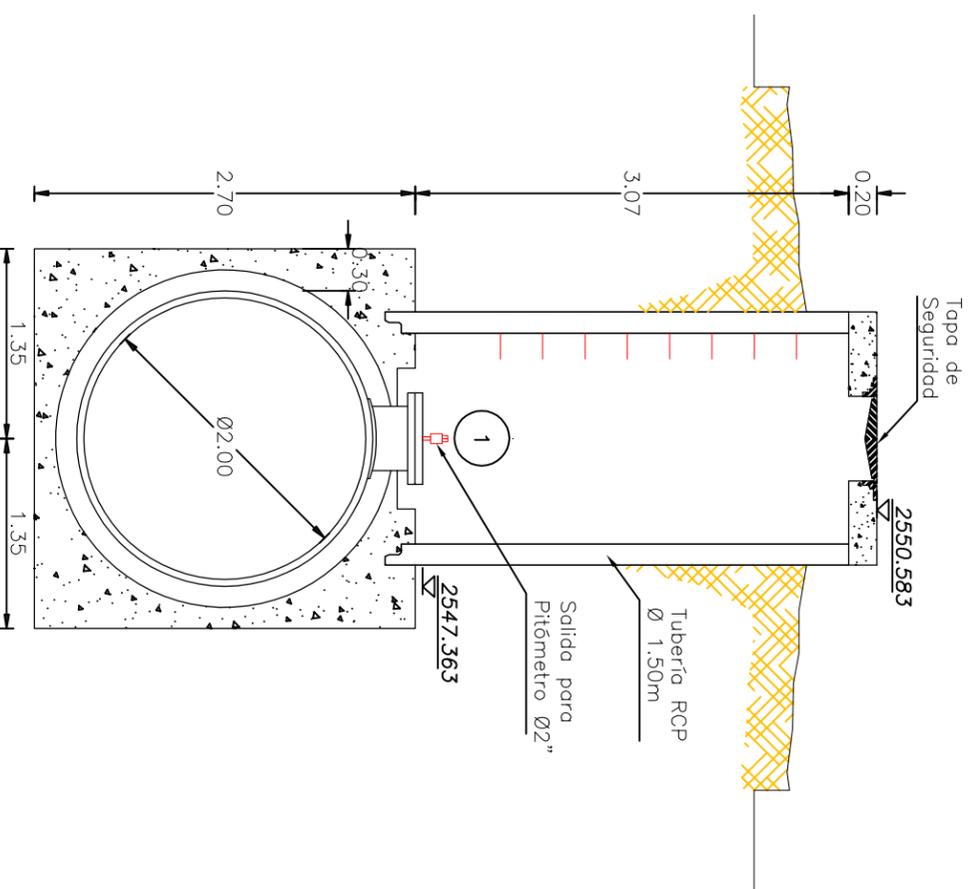
ESTADO ACCESORIOS:

ESTADO DE LA CÁMARA:

Cámara en Tubería RCP, en Buen Estado y su Diámetro Muy Cercano a la Norma.

La Norma NS-077 Versión 1.0 del 05/04/2004 de la EAAB, No Contempla Cámaras en Tubería RCP y el Diámetro Mínimo para Cámaras Circulares es de 1.60m.

Se recomienda Realizar Mantenimiento a los Elementos Metálicos de la Boca de Acceso (Bridas y Tornillos), con: Limpieza (Sandblasting) y Pintura.

En caso de Requerirse su Reconstrucción (Ver Esquema Típico en el Producto No.9)
